## Tiltalende, velholdt og romslig enebolig m/ fine løsninger! Super beliggenhet | Garasje

| Tilstandsrapport ..... | 41 |

07.01.2026

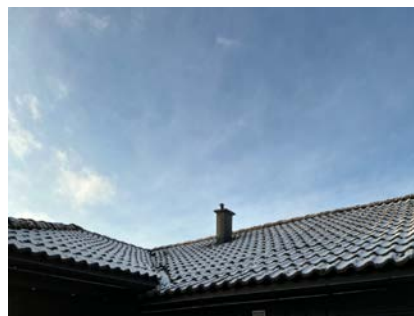
Takflate på inngangsside

Tekking må holdes under oppsyn, og jevnlig vedlikehold som utskifting av slitte eller knekte steiner må utføres for å forhindre lekkasjer og følgeskader.

Det bør vurderes utskifting av taktekkning i nær fremtid, da høy alder øker risikoen for skader, lekkasjer og påfølgende fuktskader i underliggende konstruksjoner. Dette gjelder spesielt taktekkning på hageside med ukjent alder og historikk.

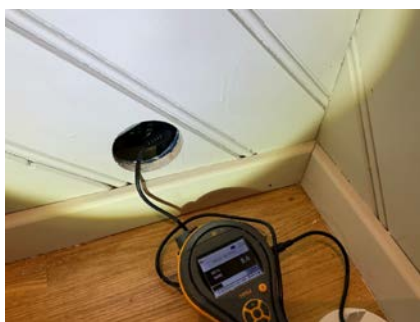
Ingen målbare utslag

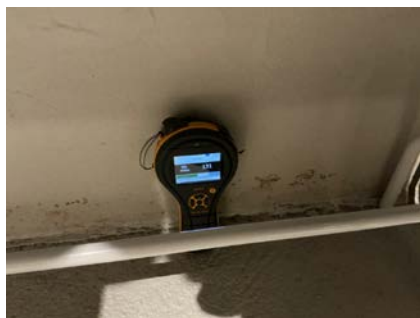
Ingen unormale utslag ved bruk av fuktindikator på murvegg (stikk kontroll)

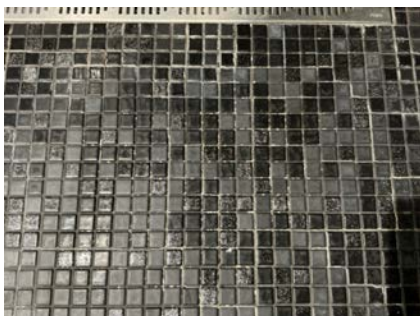
- Det er påvist avvik i fallforhold til sluk i forhold til krav i forskrift på byggetidspunktet.

Svakt/manglende fall i dusjsone samt for lav høydeforskjell mellom sluk og område ved terskel for å ivareta lekkasjesikring.

Dype utvaskede fuger i dusjsone

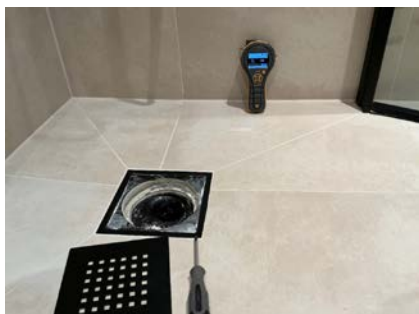
Ingen unormale utslag ved bruk av fuktindikator

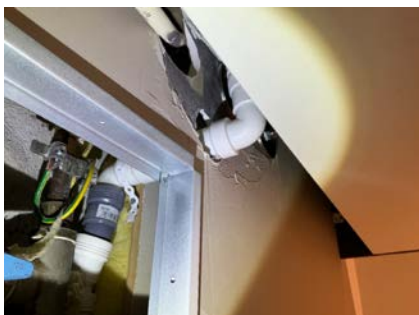
TG 2 gis grunnet utførelse som egeninnsats av ufaglært samt mangelfull/feil utførelse av rørgjennomføringer i vegg under vasken.

Manglende tetting ved gjennomføringer i vegg under vasken

Det bør etableres forsterkning av membran ved gjennomføringer av rør i vegg under vasken.

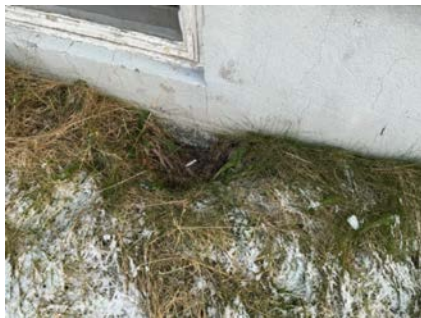
Drenering fra byggetid på det meste av kjellervegger

- Overvåk tilstanden jevnlig. For å få tilstandsgrad 0 eller 1 må dreneringen skiftes ut, men tidspunktet for når dette er nødvendig er vanskelig å si noe om. Bruken av underetg/kjeller vil og være avgjørende.

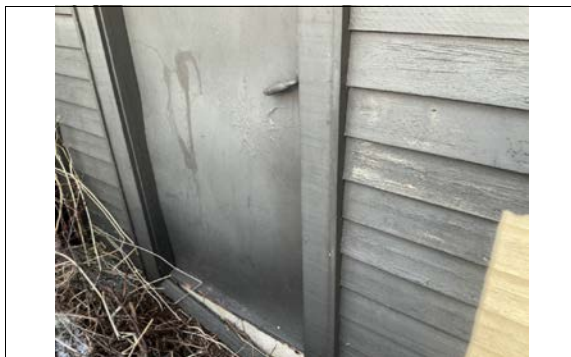
Døren er skadet og modent for utskifting

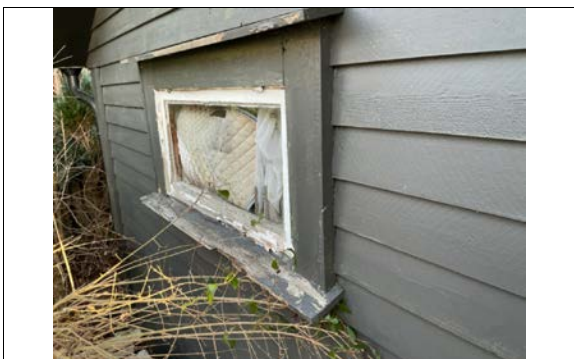
Knekt vindu er modent for utskifting

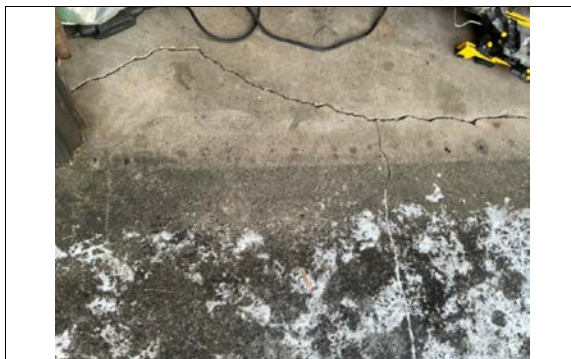
Setningssprekker i garasjeggulv. Gulvet var i hovedsak tildekt med lagrede ting

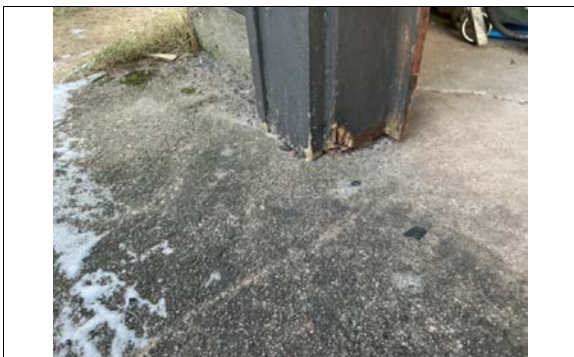
Treverk i kontakt med terreng gir økt slitasje

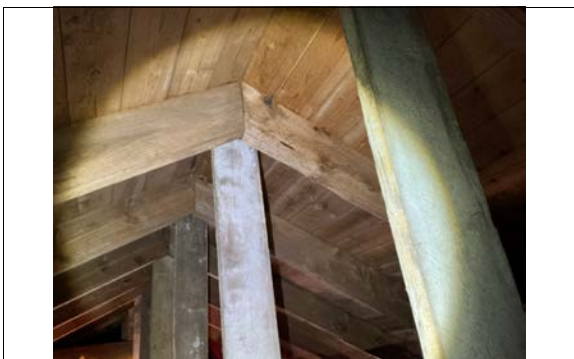
Undertak kun delvis synlig/tilgjengelig ved befaringen.  
Ingen synlige lekkasjer registrert

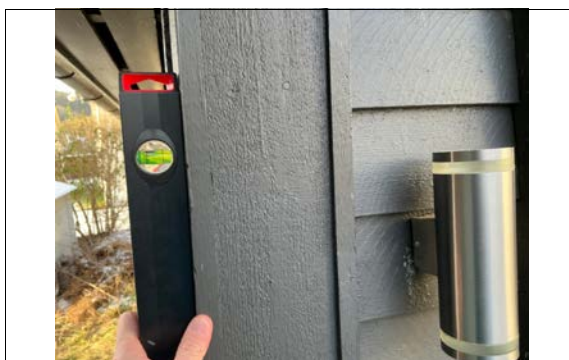
Loddavvik på yttervegger. Garasje har skjevheter

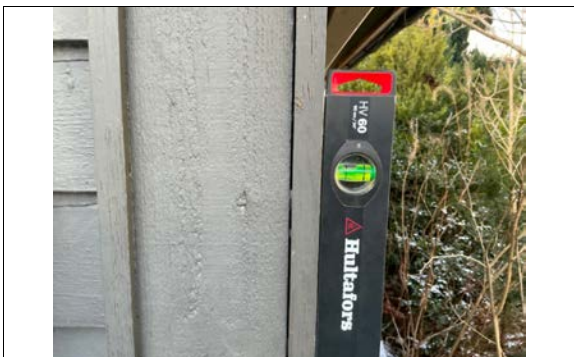
Loddavik på yttervegger. Garasje har skjevheter
