# Tilstandsrapport

Leilighet

Dampsagveien 5 B, 2004 LILLESTRØM

Befaringsdato: 16.05.2025

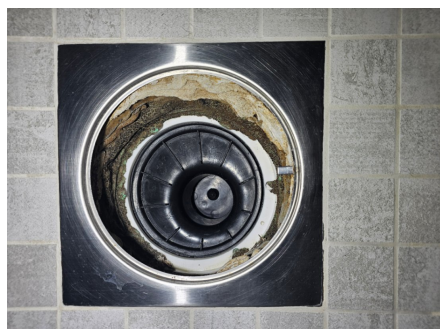
#### Vurdering av avvik:

Sluk.

Overvåk tilstanden jevnlig. For å få tilstandsgrad 0 eller 1 må tettesjiktet og sluk skiftes ut, men tidspunktet for når dette er nødvendig er vanskelig å si noe om.
