# Tilstandsrapport

Enebolig

Skiviklia 10, 8014 BODØ

Befaringsdato: 08.07.2025

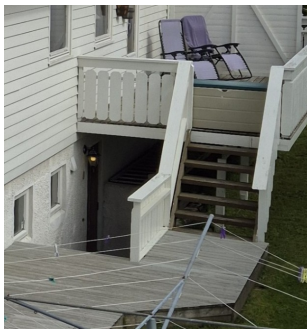
Veranda trapp

## TG 1 Utvendige trapper

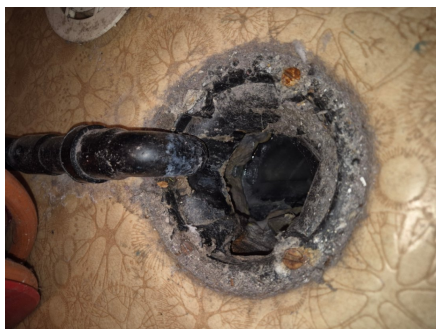
- Våtrommet har behov for omfattende oppgraderinger. For å sikre en løsning som oppfyller gjeldende krav, bør tettesjikt, sluk og røropplegg oppgraderes og dokumenteres.

Kostnadsestimat: 100 000 - 300 000

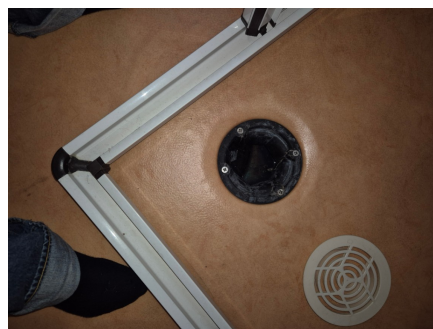
- Våtrommet har behov for omfattende oppgraderinger. For å sikre en løsning som oppfyller gjeldende krav, bør tettesjikt, sluk og røropplegg oppgraderes og dokumenteres.

**Kostnadsestimat: 100 000 - 300 000**

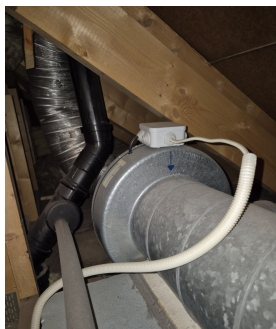
Det anbefales kontroll/service av anlegget. Støv/skitt vil over år legge seg inn i ventilasjonskanalene, og redusere effekten. Slike flexible kanaler kan godt ha kutt og klem skade på overflate og utettes kjøter.

Vasking/støvsuging av kanaleg vil føre til bedre virkningsgrad, men kan være utfordrerne å gjennomføre så det er lange rør-føringer og knappe svinger.
