# Tilstandsrapport

Boligbygg med flere boenheter

Kristian IVs gate 74 D, 4614 KRISTIANSAND S

Befaringsdato: 01.07.2025

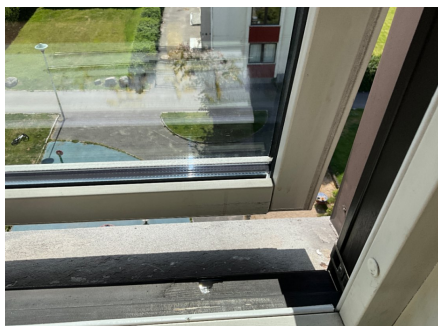
### TG 2 Vinduer

- Det er påvist at enkelte vinduer er vanskelig å åpne/lukke.
- Karmene i vinduer er slitte og det er sprekker i trevirket.
- Tilstandsgrad 2 gis når bygningsdelen har vesentlige avvik. Bygningsdelen skal enten ha feil utførelse, en skade eller symptomer på skade, sterk slitasje eller nedsatt funksjon. Graden gis når bygningsdelen trenger vedlikehold eller tiltak i nær fremtid. Graden skal også brukes når delen er gammel og det er grunn til å varsle om faren for skader på grunn av alderen, eller når det er grunn til å overvåke delen spesielt på grunn av fare for større skader eller følgeskader.

- Det må foretas lokal utbedring.

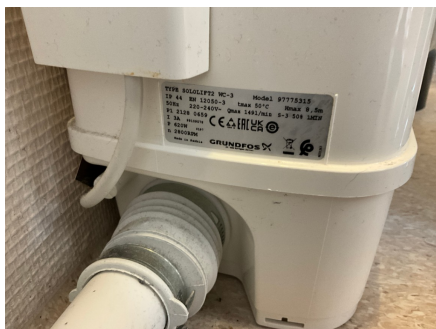
### TG 1 Sanitærutstyr og innredning

Rommet har servant, toalett og dusjkabinett. Toalettet, vask og dusj er tilkoblet kvern med pumpe. Jevnlig kontroll/service av denne typen utstyr må forventes.

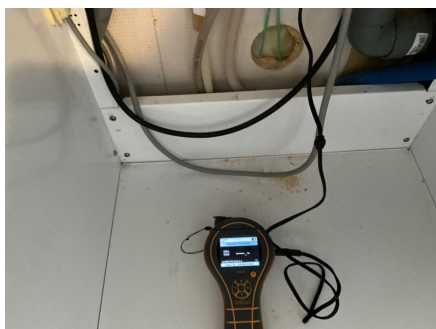
### TG 0 Tilliggende konstruksjoner våtrom

Hulltaking er foretatt uten å påvise unormale forhold. Hulltaking er foretatt ved/i skap på kjøkkenet. Fuktkvotemåling (vekt%) i konstruksjonen ble målt til 6.

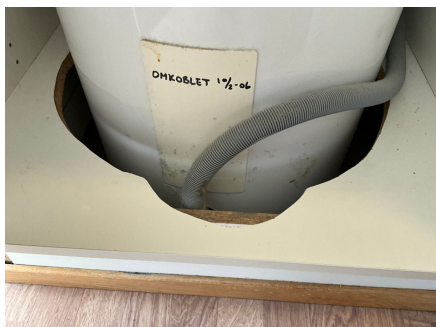
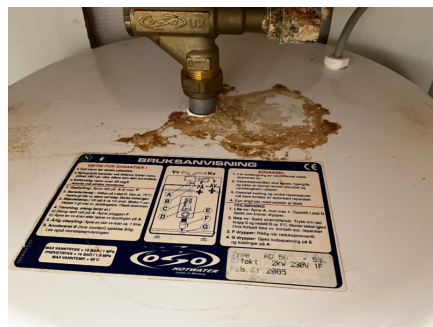
### TG 2 Varmtvannstank

- Det er ikke påvist tilfredsstillende avrenning eller annen kompenserende løsning fra varmtvannstank.
- Det er påvist at varmtvannstank er over 20 år

Varmtvannsberederen elektriske tilkobling er til stikkontakt. Regelverket tilsier fast tilkobling til denne type bereder.

Berederen har en elektrisk tilkobling som ikke er i tråd med dagens krav for beredere av slik størrelse og effekt.

Dette skyldes at tilkoblingen er blitt utført slik da berederen ble montert.

- Det bør etableres tilfredsstillende avrenning eller lekkasjesikring ved varmtvannstank.
- Det er ikke behov for utbedringstiltak siden tanken fungerer i dag, men ut ifra alder kan skader plutselig oppstå på eldre tanker.

Eldre tanker med stor fare for lekkasjer, utskifting før lekkasje anbefales. Fare for skader i bygget.
