# Grundsetvegen 2 2406 ELVERUM

## Tilstandsrapport Eierskifte

Boligtype: Enebolig

Byggeår: 1916

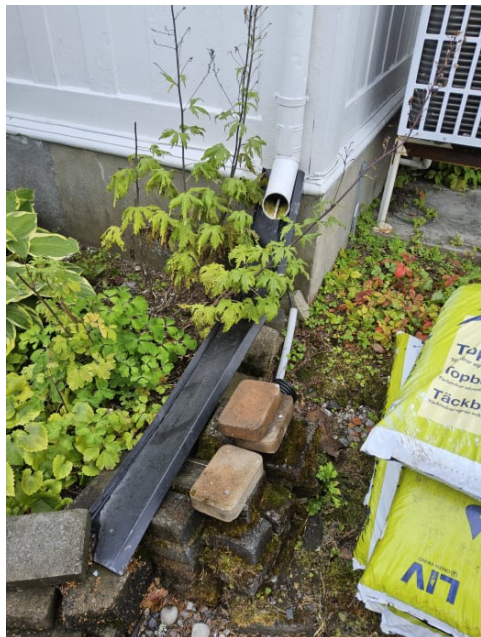
Bilde viser taknedløp avsluttet over bakken.

Det registreres stedvis manglende bruk av grunnmursplast. Dreneringens tilstand har påvirkning på kjelleretasjens bruksområder og bygningstekniske tilstand. Drenering er nedgravd og skjult, og av den grunn må estimert tilstand vurderes ut i fra alder. Estimert teknisk levetid på drens-system har et betydelig sprang, og er mellom 20 - 60 år. Av nevnte grunner er det vanskelig å angi noen eksakt tilstand, men basert på alder er restlevetiden vurdert til å være usikker. Det registreres salt/kalkutslag på innvendig grunnmursflater som indikerer fukttransport gjennom grunnmuren. Terrengfallet rundt boligen kan ikke kontrolleres grunnet terrasser. Vann fra yttertaket er ikke ledet vekk fra bygningen/grunnmuren i tilstrekkelig grad. Forholdet kan føre til økt fuktbelastning på grunnmuren og drens-systemet, og bør utbedres.

Ovennevnte forhold anbefales utbedret for å redusere vannpåkjenningen på bygningen.

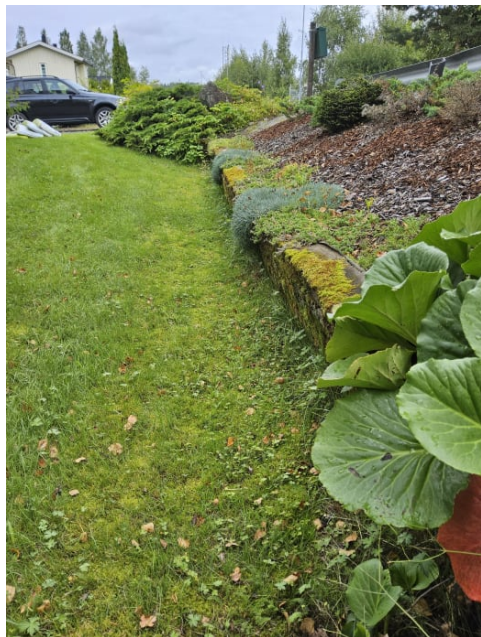
Bilde viser støttemur.

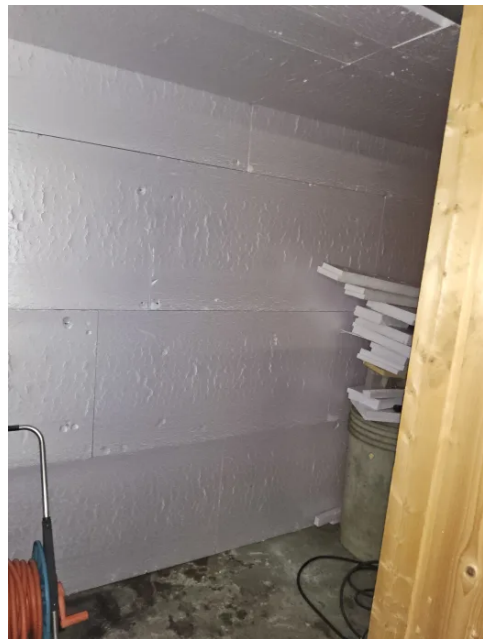
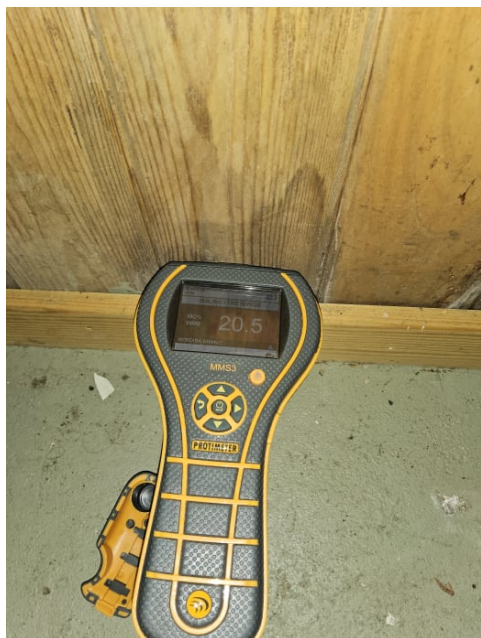
Bilde viser isopor på vegg/himlingsflater.

Bilde viser fuktmåling i utlektet kjellervegg.

Det registreres mineralutslag (salt/kalkutsalg) i overflater som er et symptom på fuktvandring gjennom grunnmur. Det måles et fukttinnhold i treverk over faren for en utvikling av skader (piggmåling: 20,5 vektprosent). Det vurderes at de samme forholdene vil være gjeldende inne i konstruksjonen. Rommene har begrenset ventilering. Det er benyttet isopor på vegg/himlingsflater i ett rom. Dette er forbundet med forhøyet risiko ved brann, da isopor har høy brennverdi og spredning av giftig gass/røyk. Det bemerkes at store deler av kjelleren ikke lot seg inspisere grunnet lagring av store mengder innbo. Overflater i kjelleren har høy slitasjegrad og behov for tiltak.

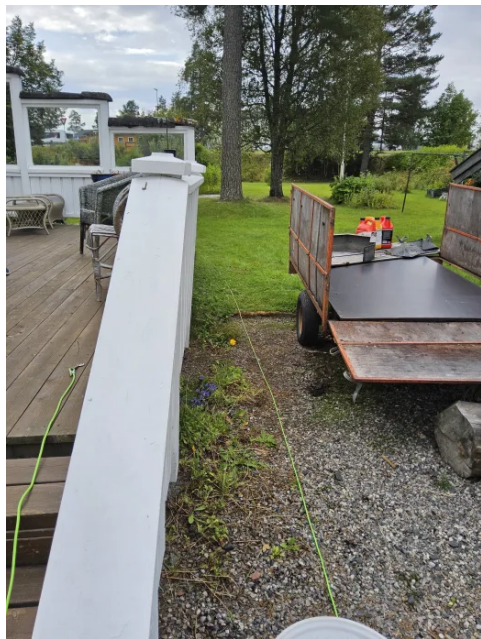
Bilde viser skjevhet i rekkeverk.

| Type | Terrasse |
|---|---|
| For å lukke avviket må høyden på rekkeverket heves til dagens krav på 100 cm. Rekkeverk bør rettes opp. Overflatebehandling anbefales. | |

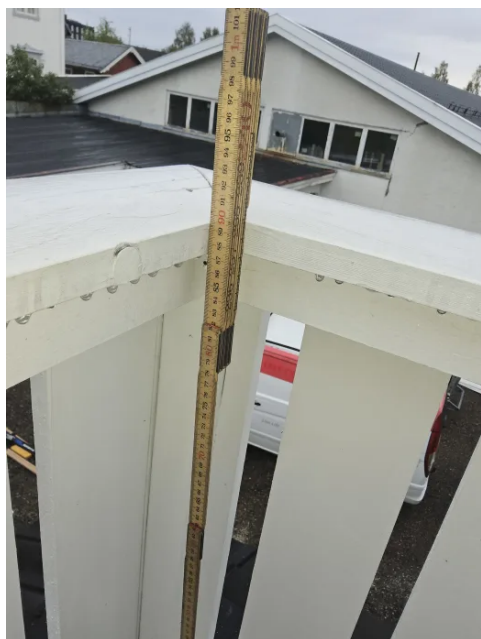
Bilde viser lavt rekkeverkshøyden.

Balkonger og terrasser som ligger mer enn 50 cm over terreng skal sikres med rekkverk. Rekkverket blir målt til 90 cm. og er lavere enn forskriftskravet på 100 cm. Liten høydeforskjell mellom gulvoverflate på balkong og døråpning. Forholdet øker faren for at overvann på balkongen fører til skader i dør/veggkonstruksjon. Tettesjiktet har nådd en alder og tilstand som tilsier at lekkasje/skader i tiden som kommer vil være påregnelig.

For å lukke avviket vedrørende rekkverkshøyde må høyden på rekkverket heves til dagens krav på 100 cm. Tettesjiktet på balkongen bør skiftes ut, og det bør sikres en oppkant mot terrassedør.

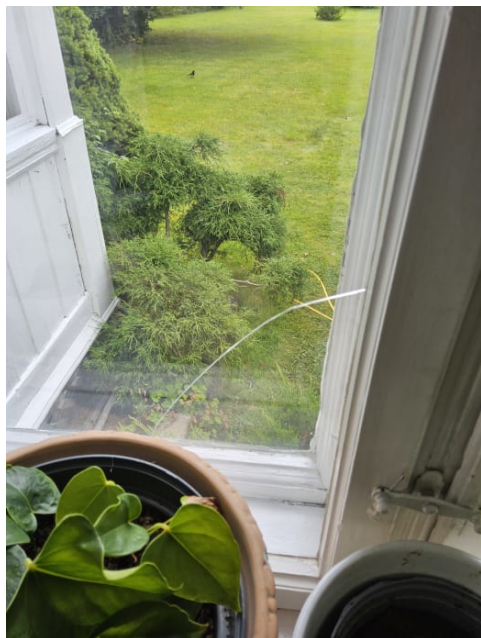
Bilde viser sprekk i glass.

Det blir påvist sprekk i flere vindusglass. Det registreres symptomer på fuktproblematikk på flere vinduer, samt balkongdør. Flere vinduer lot seg ikke åpne grunnet limeffekt fra maling mellom karm og vindusramme.

Utskifting/utbedring av vinduer og balkongdør grunnet skade/slitasje bør påregnes.

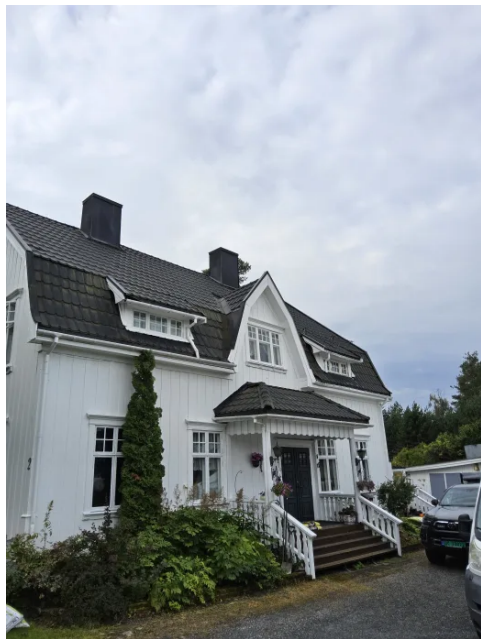
| Det registreres sprekker i fasadene. Bygningens ytterkledning/fasade har stedvis slitt overflatebehandling og stedvise malingsbobler. Forholdet kan tyde på oppfukting av treverket. Kledningen er ikke luftet. Det registreres råteskadet treverk tilknyttet vinterhage. Konstruksjonen er lukket og det er ikke kjent hvordan tilstanden inne i konstruksjonen er. | |

| Videre undersøkelser av fagkyndig anbefales. Råteskadet treverk bør skiftes. | |

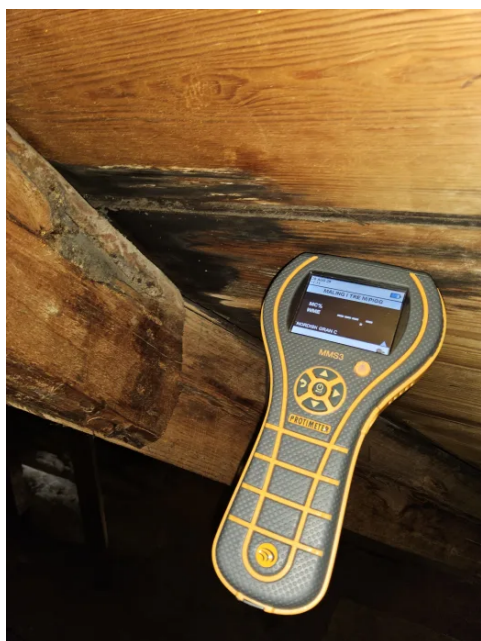
Bilde viser fuktmåling i taktro.

| Misfarging observeres stedvis på taktro. Det ble hverken påvist synlige skadesymptomer av større betydning, eller målt forhøyet trefuktighet i taktro (piggmåling: under 6 vektprosent). Forholdet kan indikere redusert lufting av konstruksjonen. Stikkprøveprinsippet er benyttet i områder med tilkomstmulighet. Ukjent om forholdet fortsatt er i utvikling. Det ble registrert fuktmerke og råteskade i gradrenne. Forholdet stammer i følge selger en lekkasje som er utbedret for flere år siden. Dette er ikke videre undersøkt. Lite/ingen ventilering av kaldtloft. Forholdet kan føre til økt fuktpåkjenning. Deler av konstruksjonen er lukket og det er ikke kjent hvordan oppbyggingen er utført. | |

Lufting/ventilering bør forbedres. Kaldtloftet bør holdes under oppsikt for å fange opp eventuell negativ utvikling.

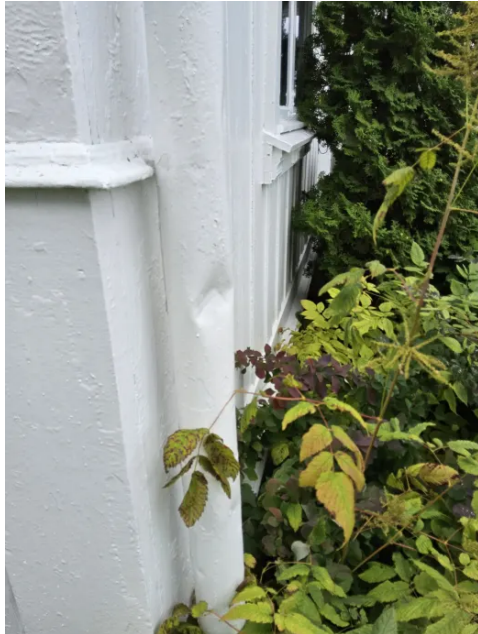
Bilde viser skade i nedløpsrør.

Det ble registrert buling/skade i nedløpsrør som er et symptom på frostspreng. Det registreres manglende endelokk, høy slitasjegrad og stedvis ufagmessig utførelse på takrenner.

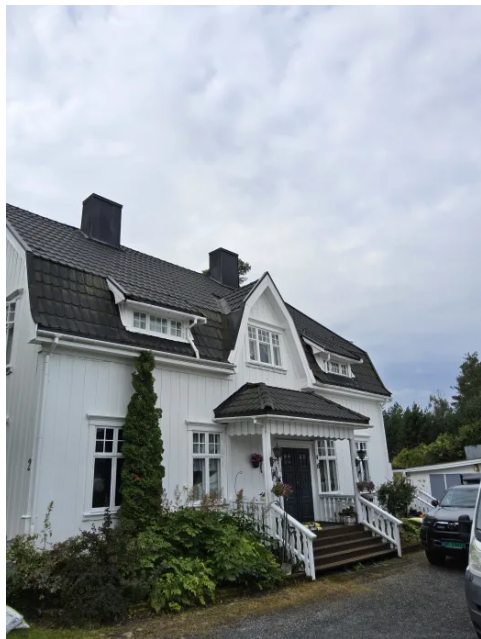
Bilde viser manglende bruk av snøfanger.

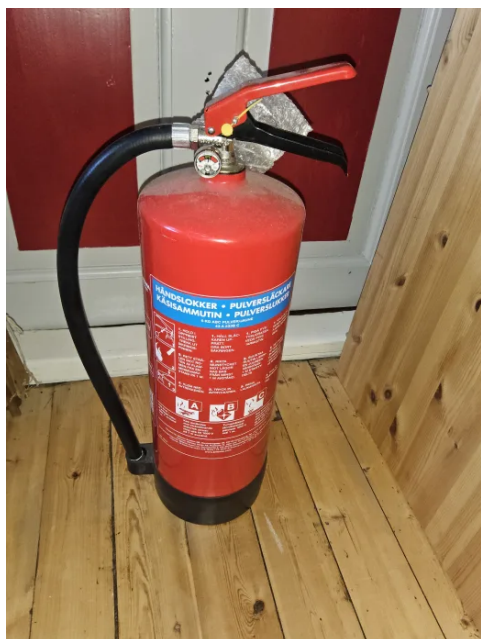
Bilde viser brannslukningsapparat.

Det er ikke gjennomført service på brannslukningsapparat de siste 10 år.

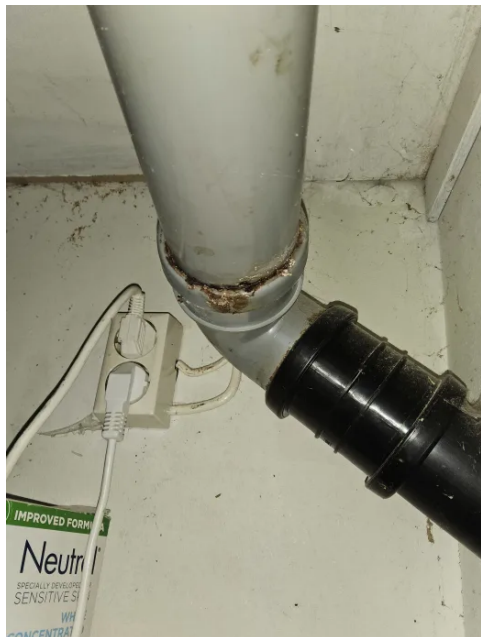
Bilde viser tegn til lekkasje fra rørskjøt.

Det er ikke mulig å verifisere om avløpssystemet er luftet over tak eller ikke. Deler av avløpsanlegget har nådd en alder som tilsier at skader / lekkasjer kan oppstå. Det registreres tegn til tidligere lekkasje fra enkelte skjøter på avløpsrør i kjeller. Det er ukjent om lekkasjene er aktive.

Tiltak kan bli nødvendig. Forholdet bør holdes under oppsikt. Det bør gjennomføres kontroll av rørlegger angående lekkasje fra rørskjøter.

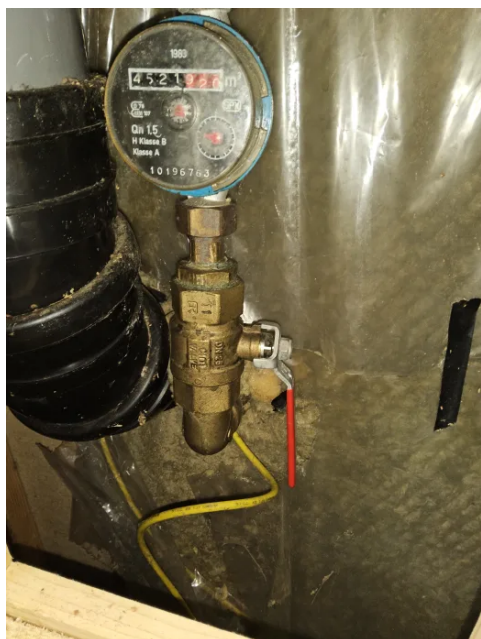
Vannrør til toalettrom i 1.etasje er utsatt for frost. Vannrør i kobber har nådd en alder hvor det vil være økt risiko for lekkasjer. Rørstrekk i kjeller er uisolerte og utsatt for frost.

Vannrør må isoleres i kalde rom for å unngå frost og kondens. Vannrør av kobber bør holdes under oppsikt for å fange opp eventuell negativ utvikling.

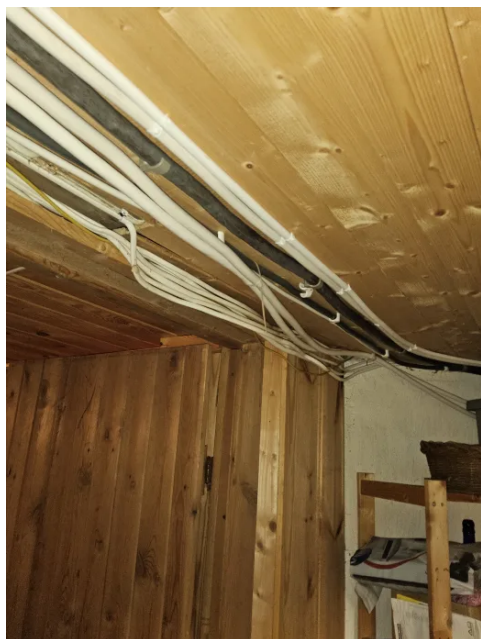
Bilde viser dårlig innfesting på kabler.

Basert på ovennevnte avvik bør det gjennomføres en utvidet el-kontroll av en kvalifisert elektrofaglig person, og nødvendige tiltak vurderes deretter.

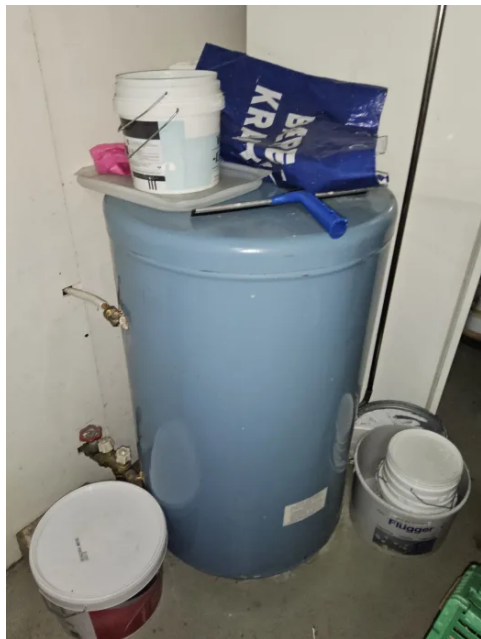
Berederen er over 20 år og har derfor usikker restlevetid. Det registreres irr på koblinger tilknyttet varmtvannsberederen. Forholdet kan tyde på kondens/lekkasje.

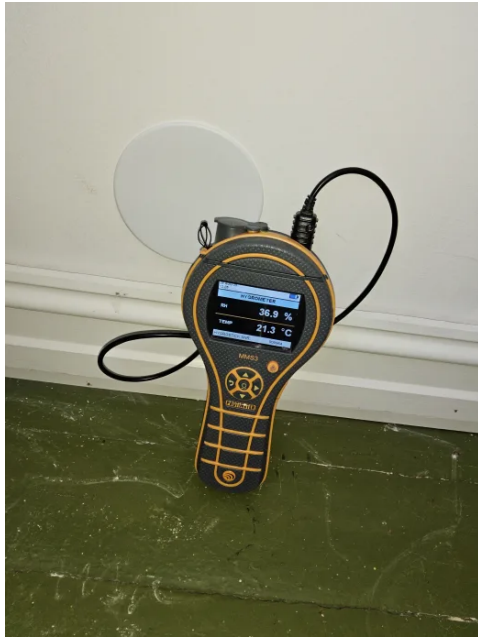
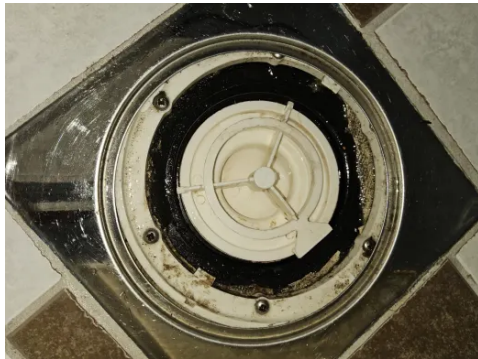
Det er motfall på gulv til sluk utenfor dusjsonen. Vindu er plassert i våtsone. Forholdet medfører risiko for fuktskader på vinduet og omliggende veggkonstruksjon. Det registreres moderate tegn til bomlyd (tegn til hulrom) under enkelte gulvfliser. Eksakt årsak er ikke kjent.

Videre bruk av dusjkabinett for å begrense overflater for belastning med fritt vann anbefales. Det bør monteres fuktsensor tilknyttet automatisk vannstopper ved dør for å stanse eventuelt lekkasjevann.

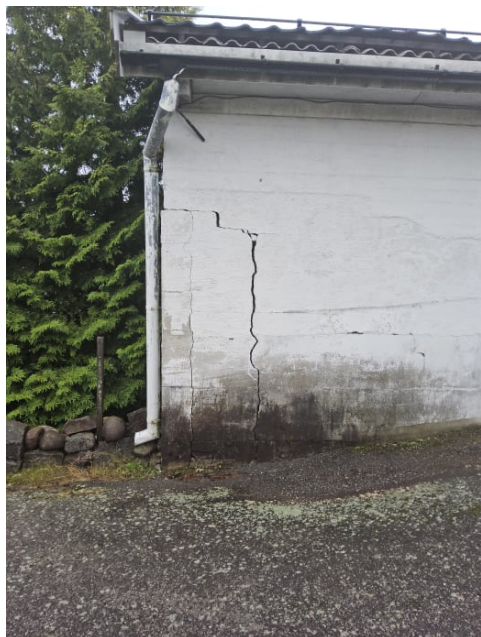
Bilde viser sprekk i murvegg.

Det er gjort en forenklet vurdering av tilstanden på bygningsdelen. Overordnet forenklet vurdering av tilstanden er at det er høy slitasjegrad. Det registreres sprekker i murvegger og råteskade i kledning. Taket har eldre takteking som vurderes å inneholde asbest. Det er stedvis manglende rekkverk på trapper.

Basert på ovennevnte avvik bør det vurderes å rive uthus og føre dette opp på nytt. Uthuset vil kunne fungere i noe tid for enkel lagring.
