Tilstandsrapport

📍 Klapputveien 295, 1960 LØKEN

gnr. 42, bnr. 14

Befaringsdato: 14.10.2024

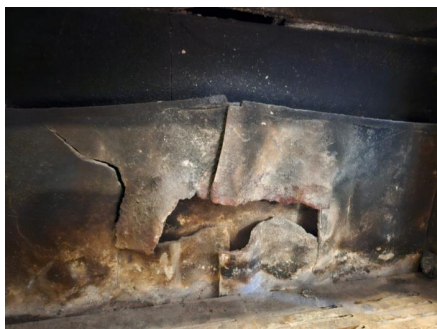
Det er skader på innmat i ildsted.
Rust på overflater.

Skader på ovn i underetasje.

Det er ikke fyringsforbud for ildstedet, men det ble anbefalt at ovnen erstattes med ny i forbindelse med kontroll av fyringsanlegg.
