Tilstandsrapport

Boligbygg med flere boenheter

Jernbanegata 29, 2150 ÅRNES

Rapportdato: 12.05.2026

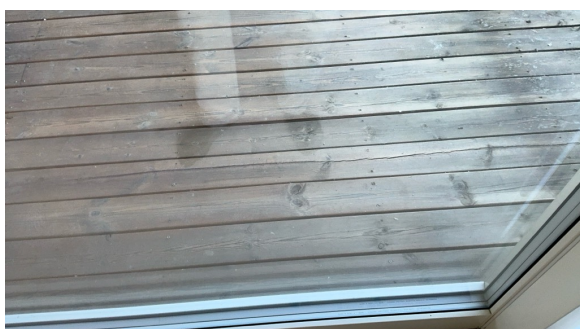
TG 2 Dører

Det er synlig noe riper i glass på vindu. Det opplyses også om at det er noe støv inne i glass og i nedre hjørne uten at dette kan vaskes vekk.

Det bør vurderes å utbedre eller bytte glasset for å fjerne riper og støv som har kommet inn mellom glasslagene, da dette kan redusere både isolasjonsevne og estetisk kvalitet på døren. Dersom tiltak ikke gjennomføres, kan det føre til ytterligere forringelse av glasset og redusert levetid.

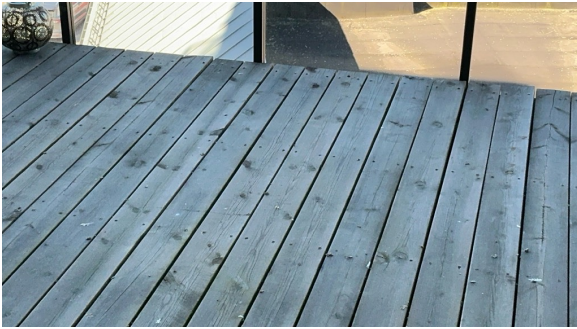
TG 2 Balkonger, terrasser og rom under balkonger

Noe slitasje og vridninger i terrassebord.

et bør gjennomføres vedlikehold og eventuelt utskifting av terrassebord med slitasje og vridninger for å forhindre ytterligere forringelse og redusert levetid på balkongen. Manglende utbedring kan føre til økt risiko for skader og behov for mer omfattende reparasjoner på sikt

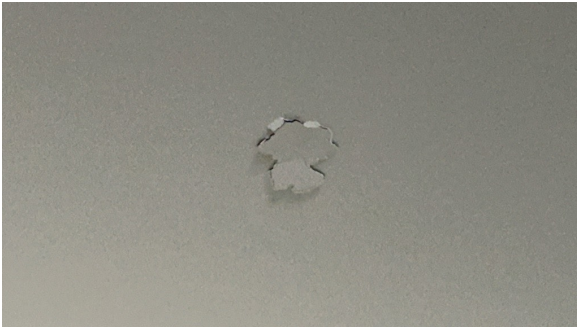
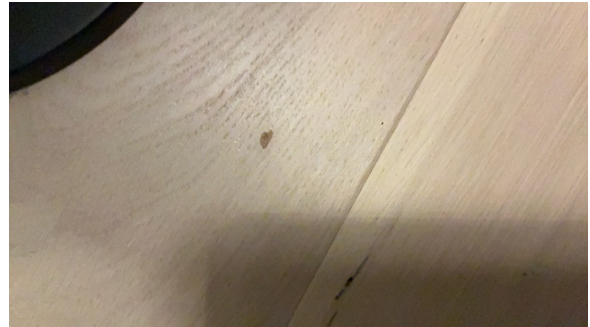
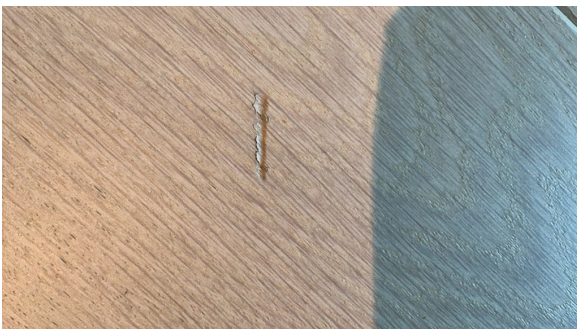
TG 2 Overflater

- Overflater har en del slitasjegrader utover det en kan forvente.

Det er stedvis noen hakk i parkett og merker. Det er skade i betongen i innvendig tak på ett soverom.

Det anbefales å utbedre skader ved å bruke reparasjonsvoks lokalt, eventuelt slipe eller bytte parkett for å lukke avviket og forhindre at skadene utvikler seg videre over tid. Skade i tak må sparkles og males.

Overflater bør pusses opp eller skiftes der det anses nødvendig. Slitasje på overflater har normalt lav konsekvensgrad, men kan påvirke estetikk og brukervennlighet. Ny eier vurderer selv behovet for oppgradering.

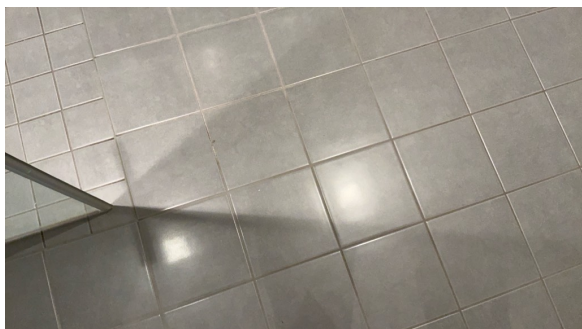
TG 2 Overflater Gulv

- Det er påvist at noen fliser har bom (hulrom under).

- Selv om bom eller hull lyd ikke alltid er et umiddelbart problem, bør det overvåkes nøye før eventuell utvikling i sprekker i flisfuger e.l. oppstår. Dette må en foreta tiltak for, for å begrense utviklingen.
