Tilstandsrapport

Enebolig

Hyndensvingen 288, 2219 BRANDVAL

Befaringsdato: 06.11.2024

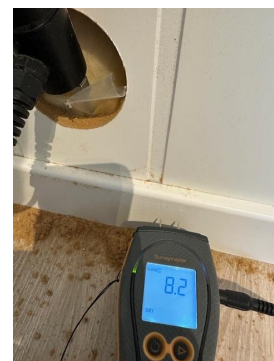
! TG 1 Tilliggende konstruksjoner våtrom

Det er boret hull i vegg. Fuktmåling med pigger inne i vegggen - mot bad/vaskerom. Det påvises ikke fukt over normalen.

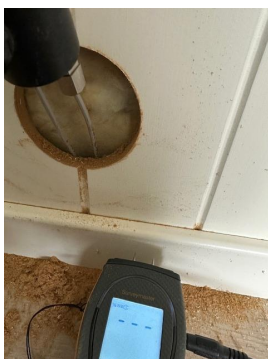
Tilliggende konstruksjoner våtrom

Det er boret hull i vegg. Fuktmåling med pigger inne i vegg - mot bad/vaskerom. Det påvises ikke fukt over normalen.

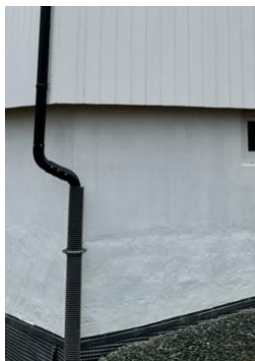
TG 2 Terrengforhold

Svakt skrående terreng
