# Tilstandsrapport

Enebolig

Måsåbekkvegen 27 H, 2316 HAMAR

Befaringsdato: 27.05.2025

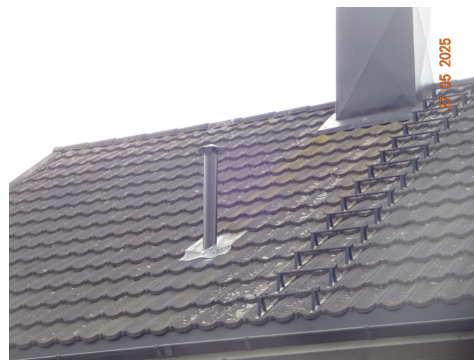
**Vurdering av avvik:**  
• Det er påvist andre avvik:  
Mosegroing på taktekking.

**Konsekvens/tiltak**  
• Andre tiltak:  
Mose bør fjernes.

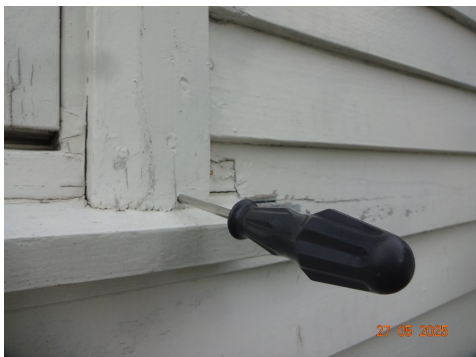
**Vurdering av avvik:**  
• Det er ingen eller liten lufting i nedre kant av kledning mot grunnmur.  
• Det er påvist andre avvik:  
Steder med noe fuktopptrekk og råte-forvitringsskader i panelender ned på vannbrett ved vinduer.

**Konsekvens/tiltak**  
• Det må foretas tiltak for å lukke avviket.  
• Det bør foretas tiltak for å bedre lufting av kledningen.

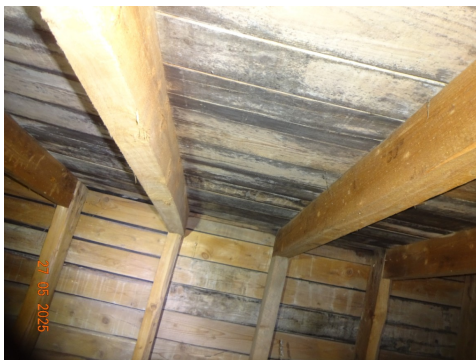
## ! TG 2 Takkonstruksjon/Loft

Det er påvist svertesopp i undertak. Antatt etter tidligere kondensproblematikk. Ved bruk av fuktmåler ble det ikke registrert unormale verdier.  
Synlige fuktskjolder i undertak over kott. Ved bruk av fuktmåler ble det ikke registrert unormale verdier.

- Lufting/ventilering bør forbedres.

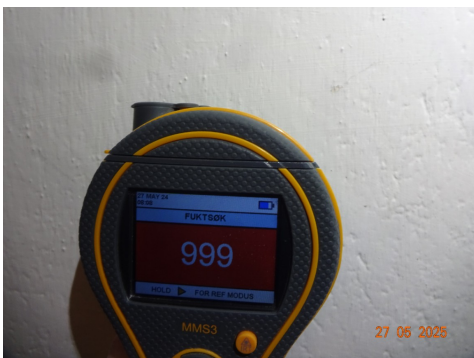
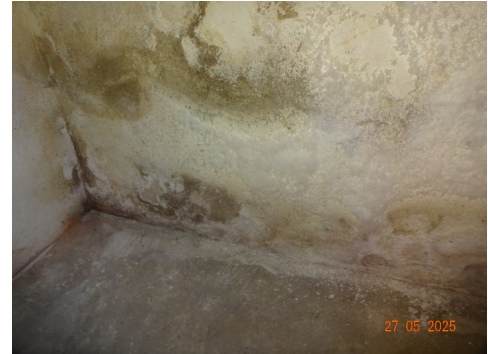
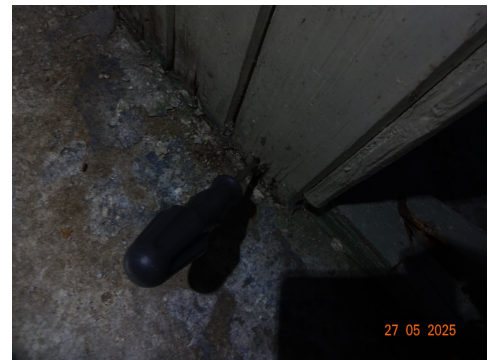
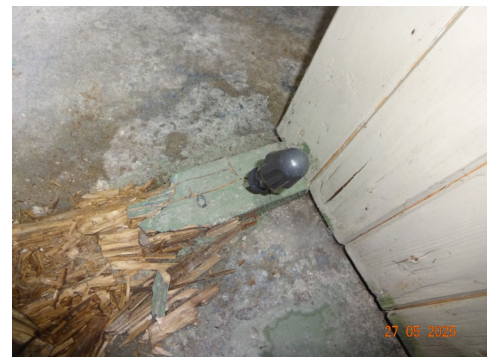
- Det er påvist indikasjoner på noe fuktgjennomtrenging i kjellergulv.
- Det er påvist indikasjoner på noe fuktgjennomtrenging inn i kjellermur.
- Det er påvist synlig fuktighet på mur/gulv i kjeller.
- Det er påvist synlige fukt/råteskader i treverk i underetg./kjeller, hulltaking er derfor ikke nødvendig

Det er foretatt fuktsøk med fuktindikator i kjeller. Ved bruk av fuktindikator ble det målt fuktvariasjoner.

Steder med saltutslag på kjelleryttervegger, etter fuktgjennomgang i veggene.

- Det må foretas tiltak for å redusere/begrense fuktgjennomtrenging inn i kjeller.
- Det anbefales at alt treverk i kjeller fjernes og at kjelleren har mest mulig åpne murkonstruksjoner med god utlufting.

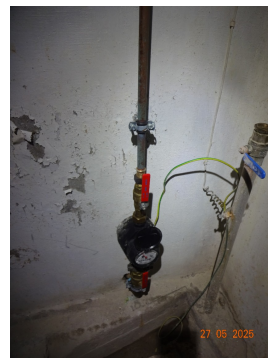
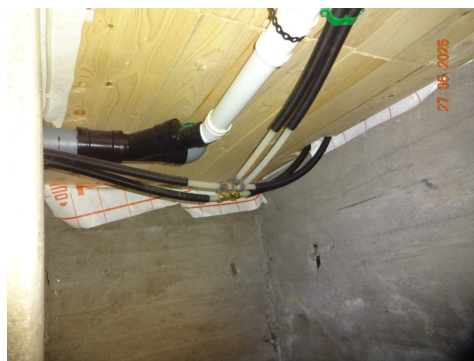
- Det er påvist at eventuelt lekkasjevann fra rør i rør system ikke ledes til sluk eller annen kompenserende løsning.
- Det er irr på rør.

- Det bør foretas tiltak på anlegget som sikrer bedre løsning på eventuelt lekkasjevann fra rør i rør system.

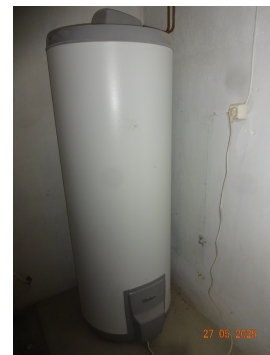
## ! TG 2 Varmtvannstank

Varmtvannsbereder plassert i kjellerrom. Ukjent alder og volum. Ikke fast tilkoblet.

- Det bør etableres tilfredsstillende avrenning eller lekkasjesikring ved varmtvannstank.
- Det bør etableres tilfredsstillende el-tilkobling etter gjeldende forskrift.
