Tilstandsrapport

Fritidsbolig

Hemnesveien 96, 8640 HEMNESBERGET

Befaringsdato: 19.04.2024

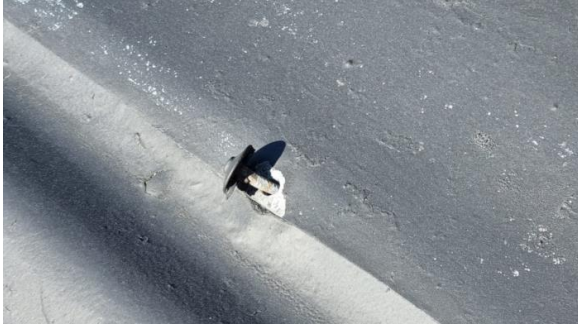
- Mer enn halvparten av forventet brukstid er passert på taktekingen.
- Mer enn halvparten av forventet brukstid er passert på undertak.
- Det er avvik:

Enkelte løse spiker på bølgeblikkplatene.

- Overvåk tilstanden jevnlig. For å få tilstandsgrad 0 eller 1 må tekkingen skiftes ut, men tidspunktet for når dette er nødvendig er vanskelig å si noe om.

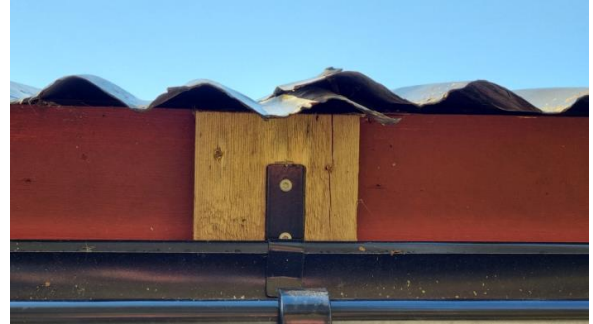
Begrenset overlapping på enkelte bølgeblikkplater.

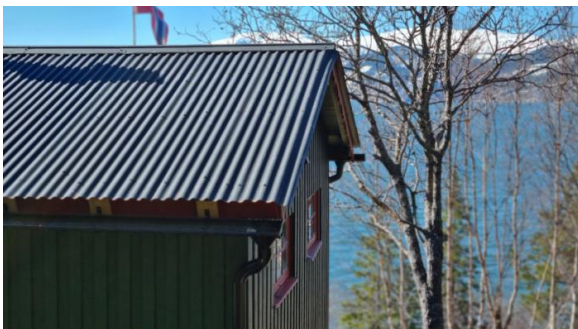
Det mangler vannbord på tak fasade nord.

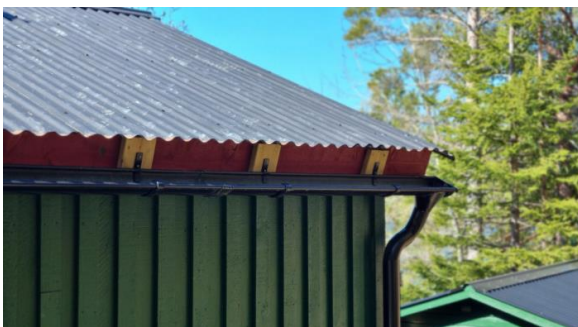
- Det mangler snøfangere på hele eller deler av taket, men det var ikke krav om dette på byggemeldingstidspunktet.
- Det mangler tilfredsstillende adkomst til pipe for feier.
- Mer enn halvparten av forventet brukstid er passert på renner/nedløp/beslag.
- Det er avvik:
- Utvendige beslagsløsninger er ikke fagmessig utført.

Takrenne fasade øst er montert med for stor avstand til taktekket.

- Stigetrinn for feier må monteres.
- Overvåk tilstanden jevnlig. For å få tilstandsgrad 0 eller 1 må beslag/renner/nedløp skiftes ut, men tidspunktet for når dette er nødvendig er vanskelig å si noe om.
- Tiltak:

Det anbefales å montere spillblikk for å forlenge levetiden på endebord.

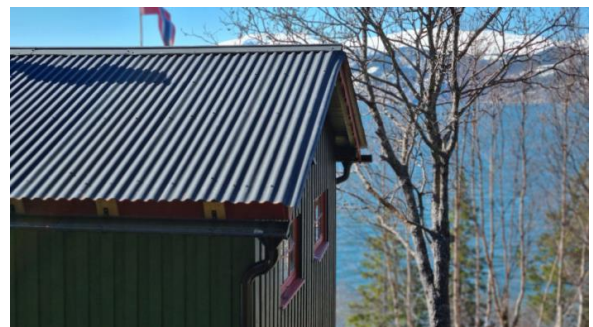
Manglende vannbord på fasade nord.

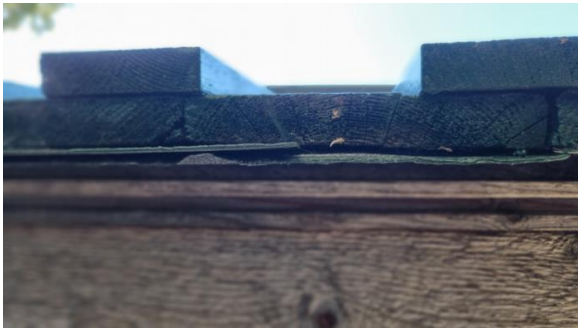
Ingen lufting i nedre kant av kledningen.

Ved fremtidig bytte av ytterkledningen, sørg for tilfredsstillende lufting. Dette for å forlenge levetiden på ytterkledningen.

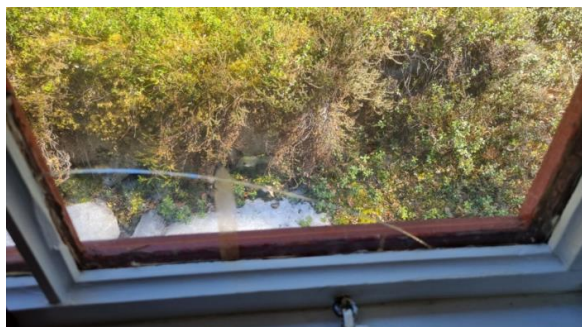
- Det er påvist avvik rundt innsetningsdetaljer.
- Det er påvist noen glassruter som er punktert eller sprukne.
- Det er påvist tegn på innvendig kondensering av enkelte vindusglass.
- Karmene i vinduer er slitte og det er sprekker i trevirket.

Sprekk i glass i stuevindu.

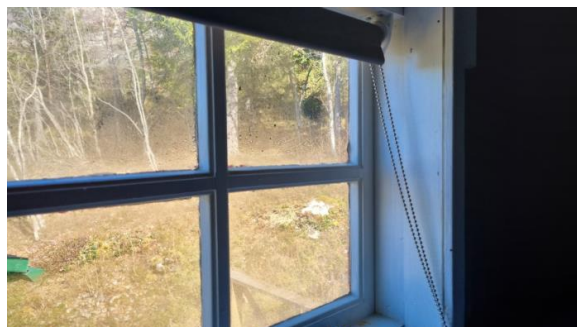
Kondensering mellom glass på det ene soverommet.

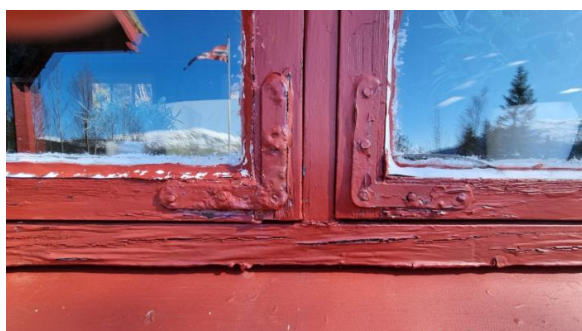
Enkelte vinduer er noe utvendig værslitt.

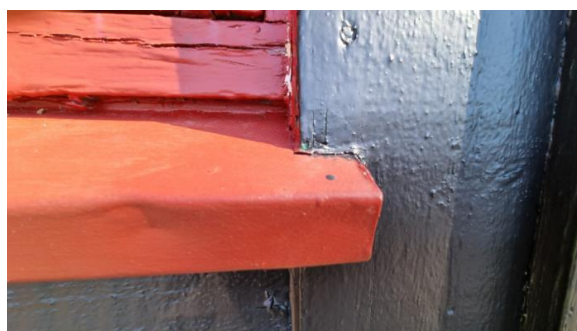
Utvendig omramminger på vinduer er montert helt ned til vannbordet, dette kan føre til vannoppsug/råte i omramming/dekkbord. Det er anbefalt med minimum 6 mm avstand fra nedkant av omramming til det nederste vannbrettet.

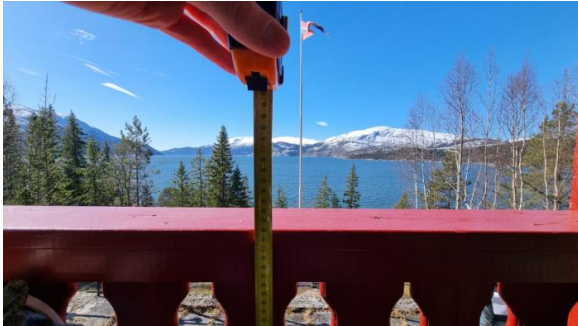
- Det er ikke krav om utbedring av rekkverkshøyde opp til dagens forskriftskrav.
- Det er ikke krav om utbedring av åpninger i rekkverk til dagens forskriftskrav.

Kontroll av rekkverkshøyde på terrasse.

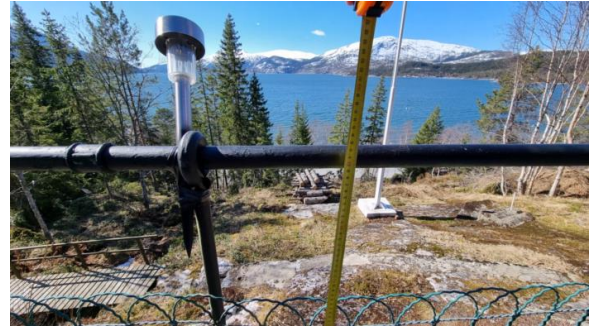
Kontroll av rekkverkshøyde på steinplatt.

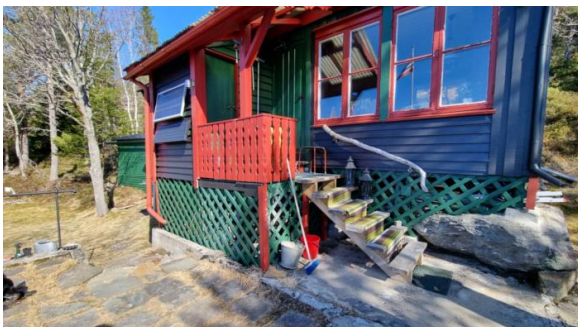
Trapp til inngangsparti mangler rekkverk.

- Rekkverk må monteres for å lukke avviket.

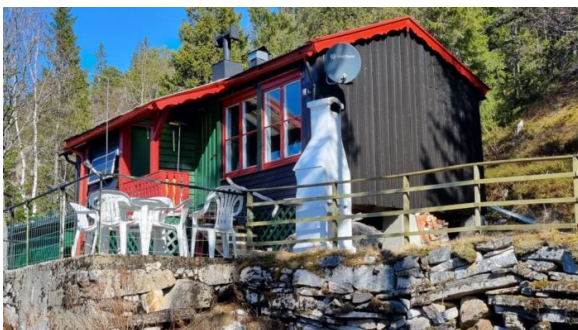
- Det er ikke krav om utbedring av åpninger i rekkverk til dagens forskriftskrav.
- Det er ikke krav om utbedring av rekkverkshøyde opp til dagens forskriftskrav.

Forstøtningsmur av naturstein.
