Tilstandsrapport

Fritidsbolig

Torvetjennveien 402, 1950 RØMSKOG

Befaringsdato: 10.06.2024

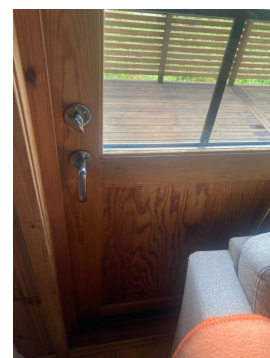
Terrassedør av tre med 2-lags isolerglass fra stue til veranda, datert 1995.

Vurdering av avvik:
• Karmene i dører er værslitte utvendig og det er sprekker i trevirket. Dør har utvendig slitasje og skade.

Terrassedør bør utbedres.

Dør må utbedres eller skiftes.

Kostnadsestimat: 10 000 - 50 000

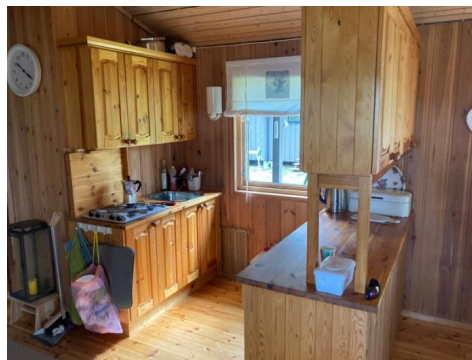
Eier opplyser at en av gassblussene på koketopp på kjøkken virker ikke. Vannkran på kjøkken virker ikke.

Kjøkkeninnredning.

Avvik bør utbedres.

Kostnadsestimat: Under 10 000

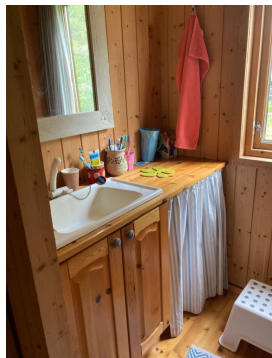
Rom med servant.

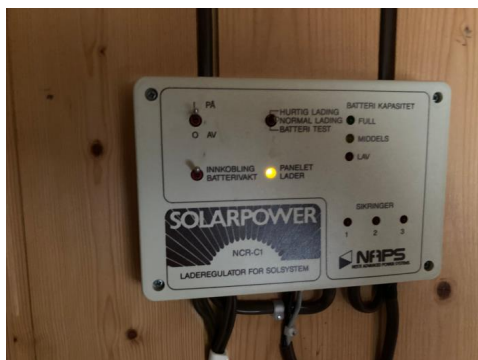
Styringspanel til solcelleanlegg.

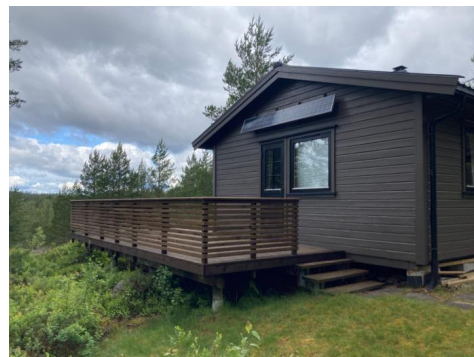
Solcellepaneler.

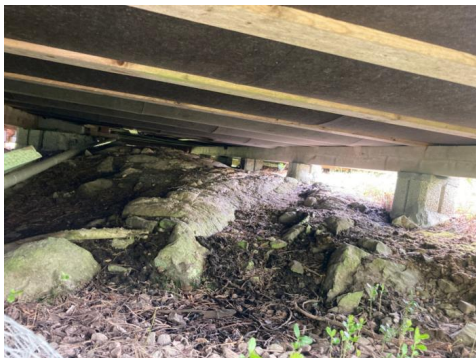
Fundament av blokker.
