# Tilstandsrapport

Enebolig

Dyrendalsveien 10, 1778 HALDEN

Befaringsdato: 08.04.2025

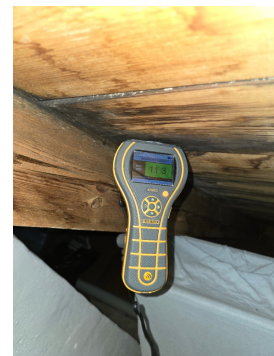
- Det er påvist fuktskjolder/skader i takkonstruksjonen.
- Det er avvik:

Det er registrert at det tidligere har vært fuktighet ved pipe, ingen utslag på fuktighet ved fuktmålinger på befaringsdagen.

Eier opplyser om at lekkasjen ved pipen oppsto for 52 år siden.

Ingen umiddelbart behov for tiltak.

Men konstruksjonen må holdes jevnlig under oppsikt.

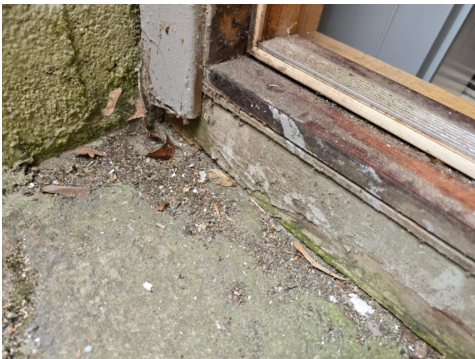
- Det er påvist avvik rundt innsettingsdetaljer.
- Karmene i dører er værslitte utvendig og det er sprekker i trevirket.

- Det bør gjøres tiltak for å lukke avviket.
- Andre tiltak:

Utføre godt vedlikehold av balkongdør og ytterdører for å bevare levetiden på dørene.

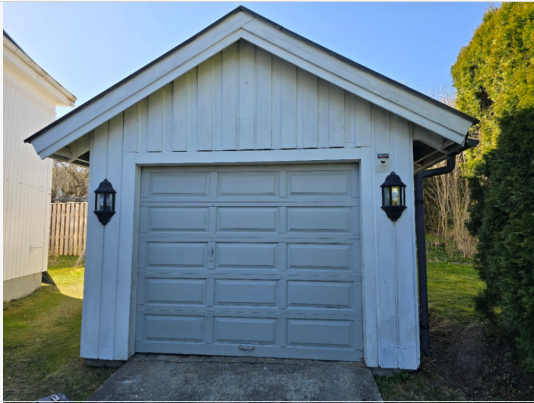
## Garasje

Fuktskader garasjeport og på trekledning.  
Terreng er fylt opp mot kledning på baksiden.  
Dette medfører til stor fukt belastning på trekledning.
