# Tilstandsrapport

📍 Dyrendalsveien 10 , 1778 HALDEN

# gnr. 141, bnr. 176

Befaringsdato: 18.03.2026

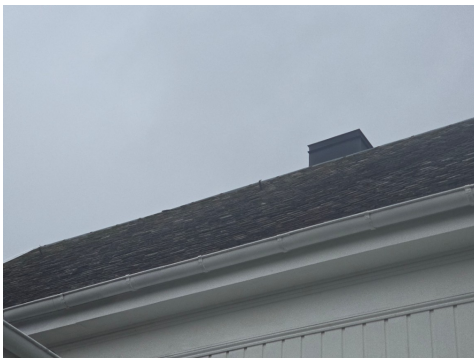
Det er risiko for at det plutselig kan oppstå lekkasjer på slike eldre taktekker.

- Overvåk tilstanden jevnlig. For å få tilstandsgrad 0 eller 1 må tekkingen skiftes ut, men tidspunktet for når dette er nødvendig er vanskelig å si noe om.
- Når takteking og undertak begynner å bli gamle, øker risikoen for lekkasjer, noe som kan føre til omfattende og kostbare reparasjoner av underliggende konstruksjoner dersom en ikke foretar tiltak på konstruksjonene før dette oppstår.

Skifer kan demonteres og vaskes ved utskiftning av undertaket. Før de blir montert som taktekke igjen på boligen.

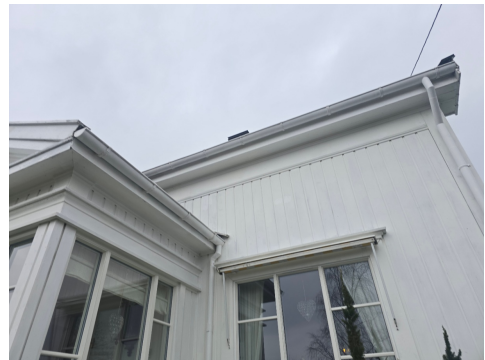
### TG 2 Nedløp og beslag

Konsekvensen av å ikke utbedre dette er økt risiko for lekkasjer, samt redusert levetid på bygningsdelene.

Takrenner og takrennekroker bør skiftes samtidig med taktekket for å sikre god funksjon og unngå lekkasjer.

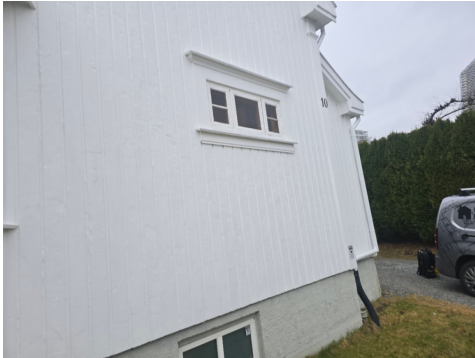
### TG 2 Veggkonstruksjon

- Det er ingen eller liten lufting i nedre kant av kledning mot grunnmur.
- Det er avvik:

Stedvis områder med tørkesprekker og dårlig endevved.

Det er viktig med godt vedlikehold av slik eldre trekledning for å sikre at tidligere skader ikke utvikler seg.

Ved utskiftning av trekledning er det viktig å forbedre luftingen bak trekledningen.

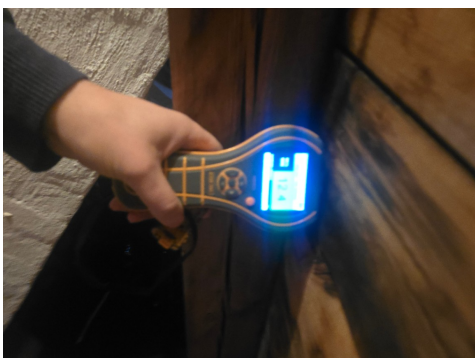
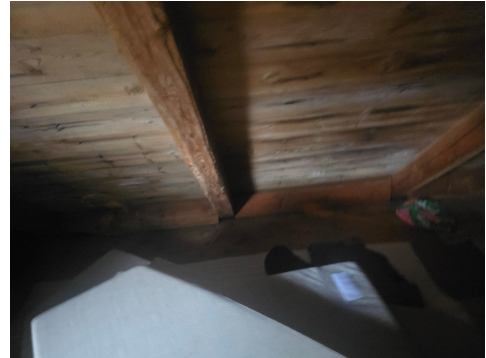
## TC 2 Takkonstruksjon/Loft

- Det er begrenset/dårlig ventilering av takkonstruksjonen.
- Det er påvist fuktskjolder/skader i takkonstruksjonen.
- Det er avvik:

Det er registrert at det tidligere har vært fuktighet ved pipe, ingen utslag på fuktighet ved fuktmålinger på befaringsdagen.

Eier opplyser om at lekkasjen ved pipen oppsto for 52 år siden. Områder med skjolder og svartesopp på bordtak.

Men konstruksjonen må holdes jevnlig under oppsikt med hensyn til vet lekkasje og i forhold til utlufting av konstruksjonen.

Det kan forventes at det må med tiden utføres tiltak.

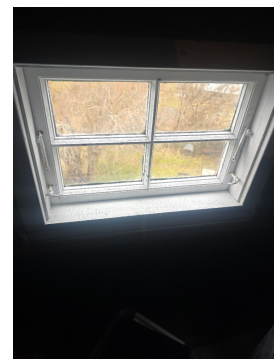
## TC 2 Vinduer

- Karmene i vinduer er slitte og det er sprekker i trevirket.

Skader/merker på vinduer i kjellerbod hvor det lempes inn ved via vinduet.

Utføre vedlikehold av vinduer hvor maling flasser slik at levetiden blir bevart.

Varevindu i trappegang er modent for å skiftes pga alder.

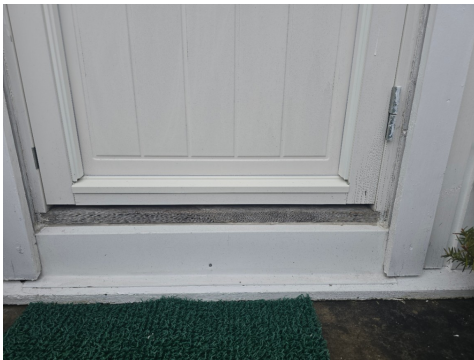
## TC 2 Dører

- Det er påvist avvik rundt innsettsdetaljer.
- Karmene i dører er værslitte utvendig og det er sprekker i trevirket.

- Andre tiltak:
- Det bør gjøres tiltak for å lukke avviket.

Utføre godt vedlikehold av balkongdør og ytterdører for å bevare levetiden på dørene.

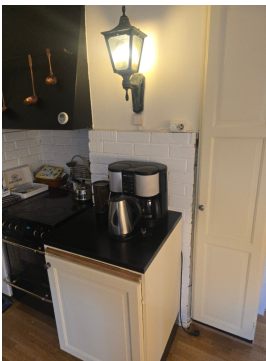
## TG 3 Etasjeskille/gulv mot grunn

- Målt høydeforskjell på over 20 mm innenfor en lengde på 2 meter. Tilstandsgrad 3 gis med bakgrunn i standardens krav til godkjente måleavvik.
- Målt høydeforskjell på over 30 mm gjennom hele rommet. Tilstandsgrad 3 gis med bakgrunn i standardens krav til godkjente måleavvik.

Det er målt retningsavvik på 28mm i stuen i 1.etg og 16mm spisestue. I kjellerstue er der målt 41mm retningsavvik gjennom hele rommet. I 2.etg er det målt 25mm retningsavvik i gang og soverom. Noe mindre retningsavvik på øvrigerom i boligen.

Ved oppussing av boligen bør det vurderes om det skal utføres avretting av de rommene med størst retningsavvik.  
Skjevheter kan medføre til områder med knirk/svikt på gulvet.

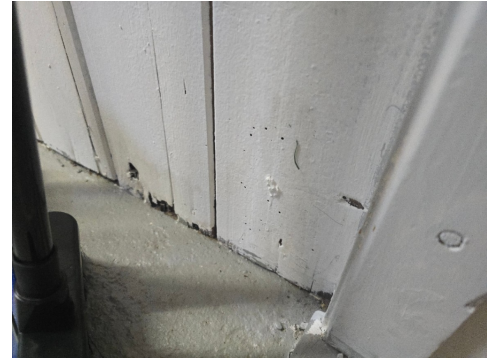
## ! TG 2 Rom Under Terreng

I trevegger i boden er det registrert områder med råteskader i bunn av trekledning på lettvegg.

Det er ingen umiddelbart behov for å utbedre fuktskadet innervegger i boden.

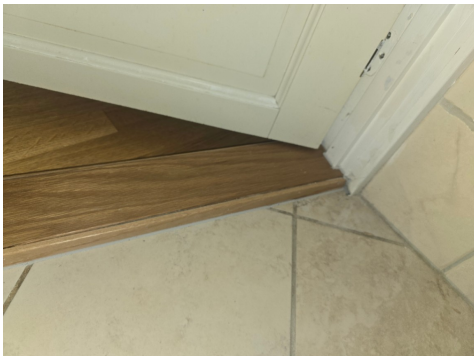
## TG 2 Sluk, membran og tettesjikt

- Det er viktig å merke seg at levetiden til en membran varierer basert på kvalitet, installasjon og bruk. Eldre membraner kan bli sprø og sprekke opp, noe som fører til at de mister sin vanntettende funksjon. Dette kan resultere i vannlekkasjer gjennom vegger og gulv og fuktskader.

Det bør fremskaffes dokumentasjon på utført membran og slukløsning. Konsekvensen av manglende dokumentasjon og høy alder på membranløsningen er økt risiko for lekkasjer og fuktskader i omkringliggende konstruksjoner. Tilstanden bør følges opp jevnlig for å oppdage eventuelle tegn til svikt tidlig.

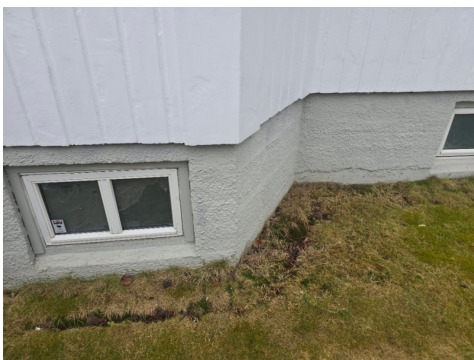
### TG 2 Grunnmur og fundamenter

- Grunnmuren har sprekkdannelser.

Stedvis noen områder med sprekk i grunnmuren.

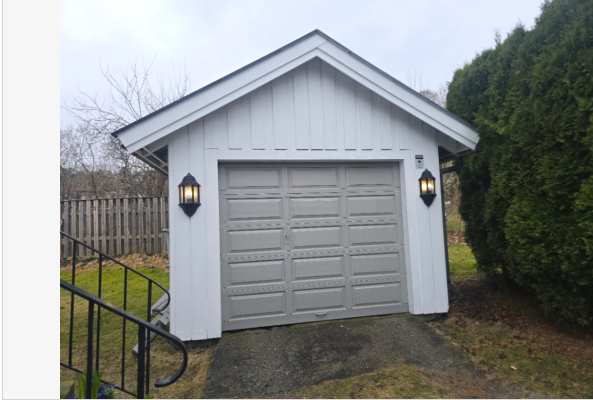
## Garasje

Fuktskader garasjeport og på trekledning.  
Terreng er fylt opp mot kledning på baksiden.  
Dette medfører til stor fukt belastning på trekledning.
