# Tilstandsrapport

📍 Ravnkollbakken 45, 0971 OSLO

# gnr. 96, bnr. 60

Oppdragsnr.: 11838-26080

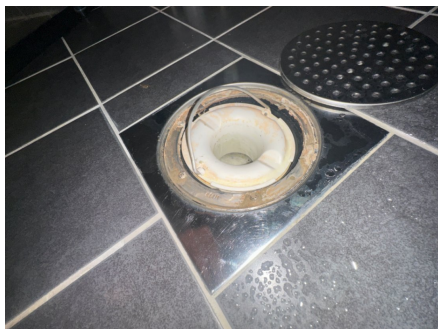
Sluk i plast plassert i dusjssonen.  
Det er synlig banemembran i hovedsluk.  
Dokumentasjon/ferdigattest, legges  
til grunn for vurdering av badets tettesjikt.

Sluk i plast, plassert i dusjnisje

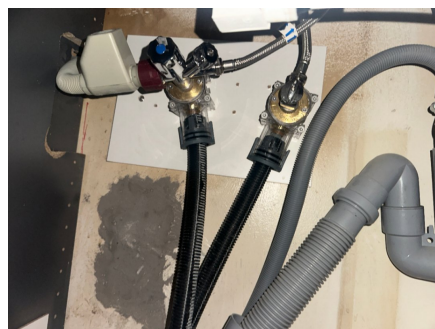
Røropplegg i kjøkkenbenk
