# Tilstandsrapport

Enebolig

Villaveien 19, 1940 BJØRKELANGEN

Befaringsdato: 07.08.2025

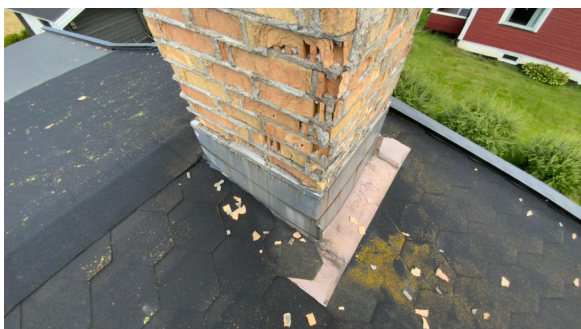
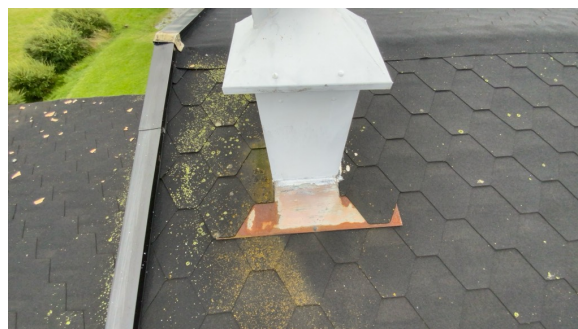
### TG 2 Nedløp og beslag

Det er synlig noe rust på beslag rundt den ene pipen og luftehatt

Påregnelig med stedvis utskiftninger med tanke på alder for å unngå unødig fuktbelastning for tilliggende konstruksjoner og for å unngå vannskader i disse områdene.

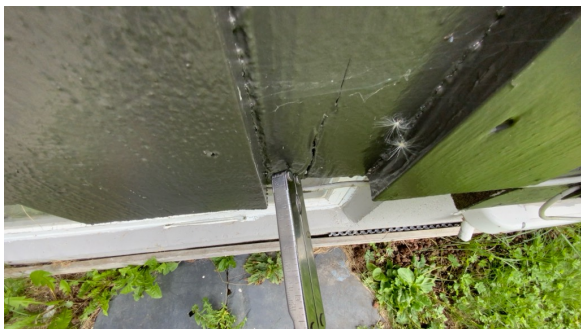
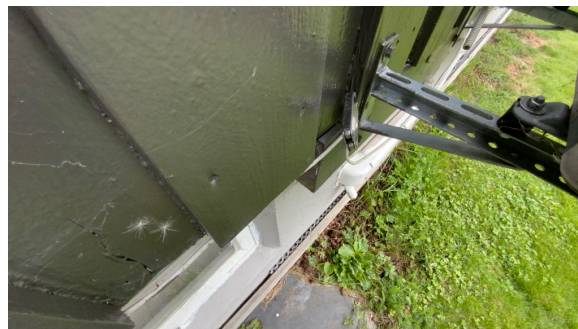
## TG 2 Veggkonstruksjon

- Det er ingen eller liten lufting i nedre kant av kledning mot grunnmur.
- Det er påvist spredte råteskader i bordkledningen.

- Råteskader i bordkledningen kan fortsette å utvikle seg både i tilliggende bordkledning og til bakenforliggende veggkonstruksjon, dersom en ikke foretar tiltak.

Skadet panel og vindskier må skiftes for at fasaden skal ha en tiltenkt klimabeskyttelse for yttervegger og unngå fukt og vindbelastning. Det er kun tatt stikkprøver og spesifikt forbehold om at det kan finnes mer skade bak og rundt området enn beskrevet i rapporten. Det gjøres oppmerksom på at lufttetthet og isolasjonsevnen ikke er opp mot dagens krav. Dårlig lufting av kledningen kan føre til lavere levetid og kondensskader på panel og underliggende lekting kan skades over tid.

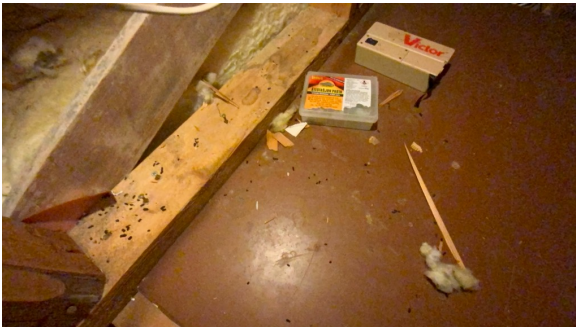
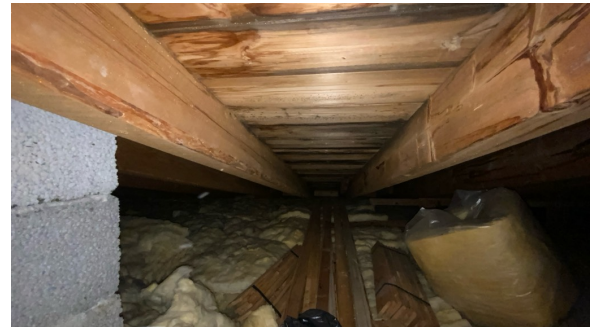
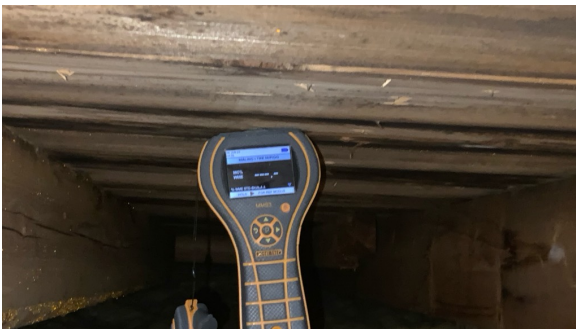
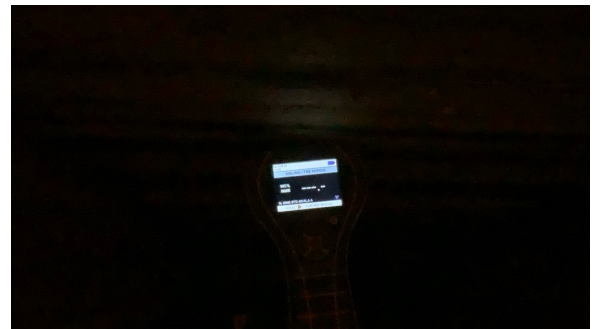
## TG 2 Takkonstruksjon/Loft

- Det er påvist fuktskjolder/skader i takkonstruksjonen.

- Det er registrert symptom på aktivitet fra skadedyr.

- Konstruksjonene må sikres mot råte, sopp og skadedyr.

Det var ingen klare tegn til kondensskader på kaldtloft befaringsdagen og derfor ingen tegn til skade. Det gjøres oppmerksom på at det er viktig at det er god lufting i konstruksjonen og derfor anbefales det ytterligere noe mer luftespalte ut mot raft der det er delvis tett for å unngå kondens i konstruksjonen. Dampspærre på eldre hus er ikke med dagens tetthet og varmluft kan ofte sige opp på kaldtloftet og kondens kan skapes. Derfor er det viktig med god lufting av konstruksjonen. Musesperre på eldre konstruksjoner må etableres med netting eller lignende for å unngå mus på loft.

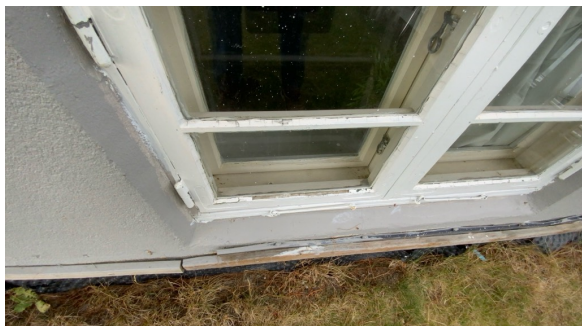
## TG 1 Vinduer

- Karmene i vinduer er slitte og det er sprekker i trevirket.

Vinduene har synlig slitasje og dårlig isolasjonsevne. Vinduene må regnes med å skiftes ut over tid.

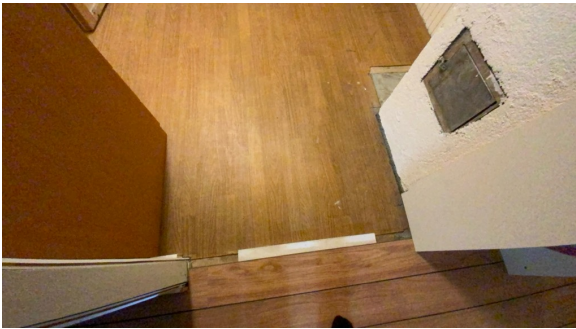
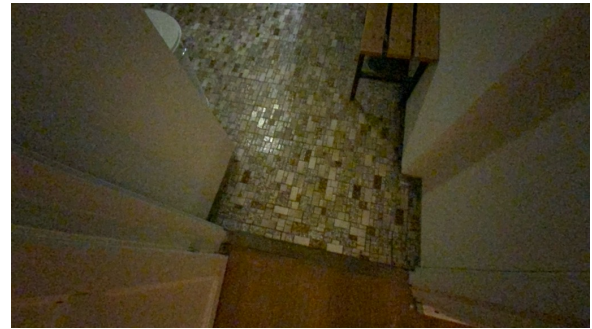
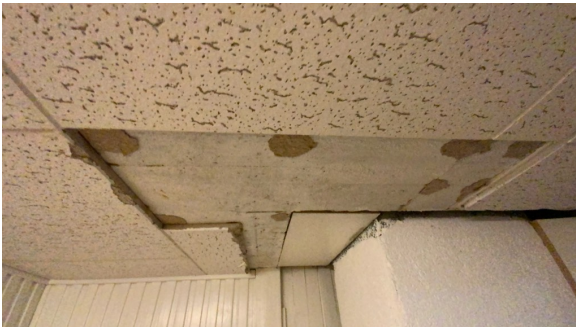
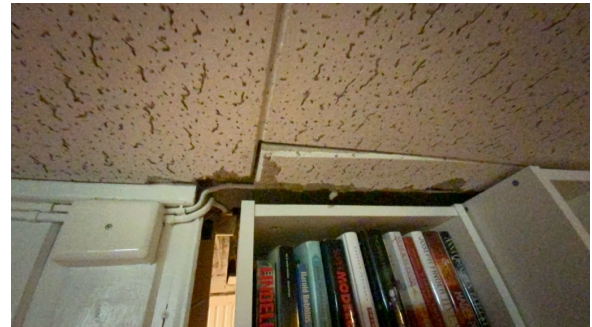
## TG 2 Overflater

Med tanke på dagsens forventning av overflater i kjeller anses disse som utgått med tanke på alder.

- Overflater må utbedres eller skiftes.

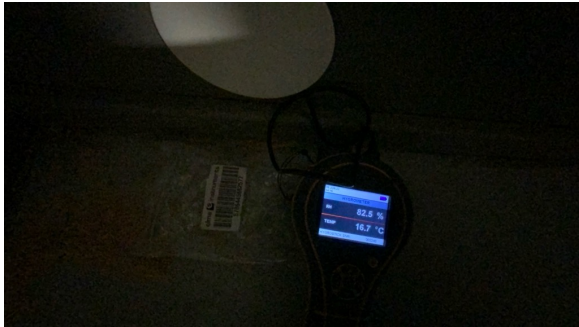
- Det er gjennom hulltaking påvist høyt fuktnivå inne i trekonstruksjonen i hulltakingen, men ikke påvist fuktskader i dette området. Høy luftfuktighet kan over tid føre til muggvekst eller sverting av materialer. Samtidig kan materialer og konstruksjoner bli ødelagt.

Årsak til skade i konstruksjon kan være funksjonsviktende drenering. Etablering av ny drenering vil ikke automatisk gjøre at fukt forsvinner. Det er her flere forhold enn dårlig drenering som kan spille inn.

- Det påviste fuktnivå gir grunn til å overvåke konstruksjonen jevnlig for å se utvikling over tid, og eventuelt foreta tiltak for å unngå fuktskader.

Det ble målt fuktverdier inne i utforet vegg som tilsier at det kan utvikle seg sop og råteskader. Oppforet tregulv bør fjernes slik at det ikke kan forekomme skjulte fuktskader i gulv.

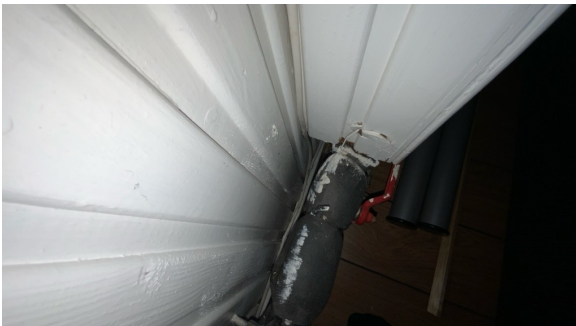
## TG 3 Vannledninger - 2

- Det er ikke behov for utbedringstiltak siden anlegget fungerer i dag, men ut ifra alder kan skader plutselig oppstå på eldre anlegg.

Stoppekran må merkes.

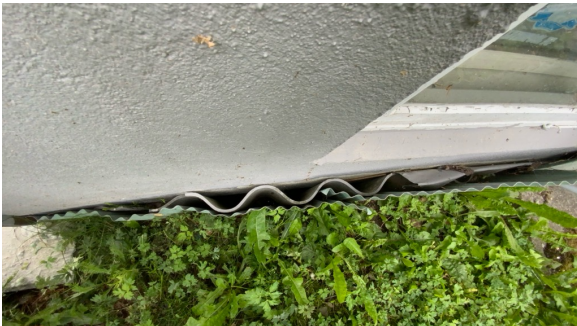
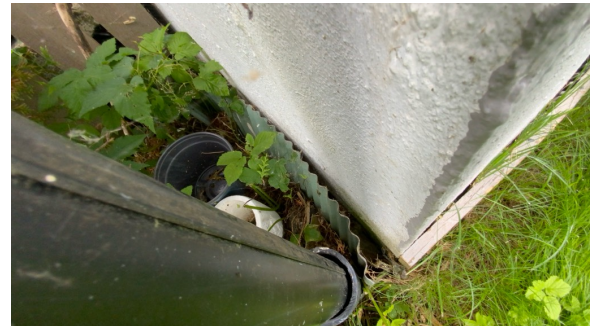
### Fuktsikring og drenering

Dreneringen er fra 1963. Det er ikke synlig på deler av grunnmur at det er lagt nyere fuktsikring med grunnmursplast.

- Det mangler, eller på grunn av alder er det sannsynlig at det mangler, utvendig fuktsikring av grunnmuren ved kjeller/underetasje.
- Mer enn halvparten av forventet levetid på drenering er overskredet.

- Det bør gjøres lokale tiltak.

Dreneringen bør utbedres der dette ikke er gjort for å begrense fukt i kjeller.
