Villaveien 19, 1940 BJØRKELANGEN

**Innholdsrik enebolig på solrik tomt i blindvei. Integrert garasje, moderne komfort, gode løsninger og nytt bad i 2024.**

# Tilstandsrapport

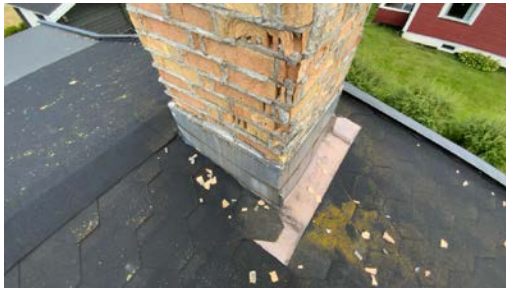
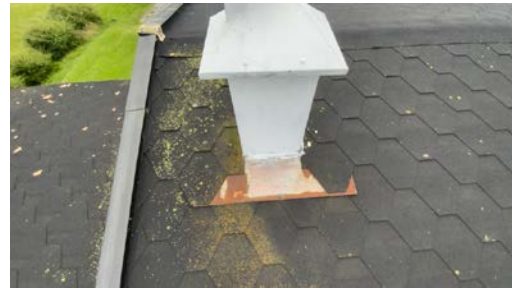
### Nedløp og beslag

Det er synlig noe rust på beslag rundt den ene pipen og luftehatt

Påregnelig med stedvis utskiftninger med tanke på alder for å unngå unødig fuktbelastning for tilliggende konstruksjoner og for å unngå vannskader i disse områdene.

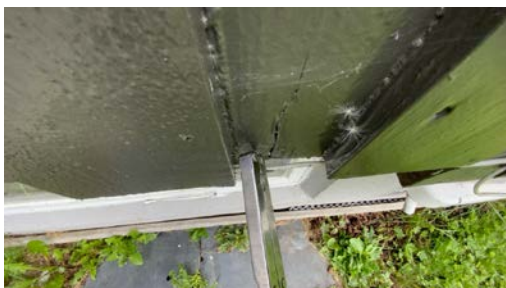
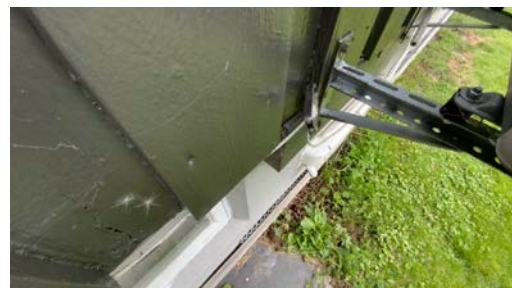
## TG 2 Veggkonstruksjon

- Det er ingen eller liten lufting i nedre kant av kledning mot grunnmur.
- Det er påvist spredte råteskader i bordkledningen.

- Råteskader i bordkledningen kan fortsette å utvikle seg både i tilliggende bordkledning og til bakenforliggende veggkonstruksjon, dersom en ikke foretar tiltak.

Skadet panel og vindskier må skiftes for at fasaden skal ha en tiltenkt klimabeskyttelse for yttervegger og unngå fukt og vindbelastning. Det er kun tatt stikkprøver og spesifikt forbehold om at det kan finnes mer skade bak og rundt området enn beskrevet i rapporten. Det gjøres oppmerksom på at lufttetthet og isolasjonsevnen ikke er opp mot dagens krav. Dårlig lufting av kledningen kan føre til lavere levetid og kondensskader på panel og underliggende lekting kan skades over tid.

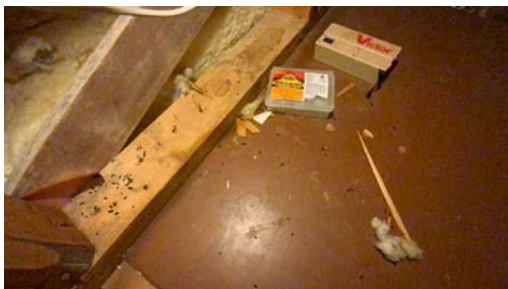
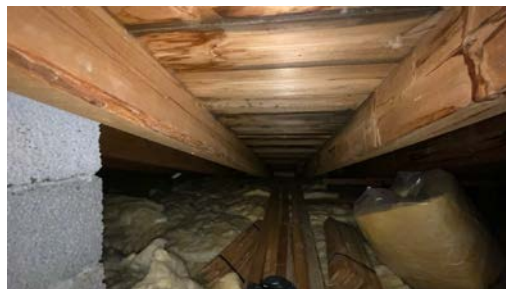
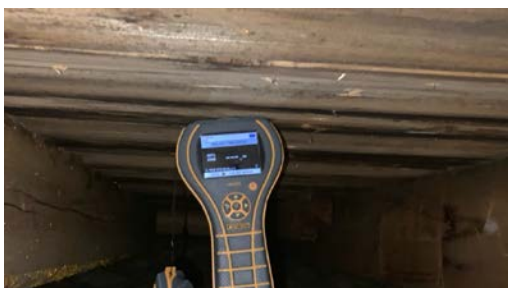
## TG 2 Takkonstruksjon/Loft

- Det er påvist fuktskjolder/skader i takkonstruksjonen.

- Det er registrert symptom på aktivitet fra skadedyr.

- Konstruksjonene må sikres mot råte, sopp og skadedyr.

Det var ingen klare tegn til kondensskader på kaldtloft befaringsdagen og derfor ingen tegn til skade. Det gjøres oppmerksom på at det er viktig at det er god lufting i konstruksjonen og derfor anbefales det ytterligere noe mer luftespalte ut mot raft der det er delvis tett for å unngå kondens i konstruksjonen. Dampsperre på eldre hus er ikke med dagens tetthet og varmluft kan ofte sige opp på kaldtloftet og kondens kan skapes. Derfor er det viktig med god lufting av konstruksjonen. Musesperre på eldre konstruksjoner må etableres med netting eller lignende for å unngå mus på loft.

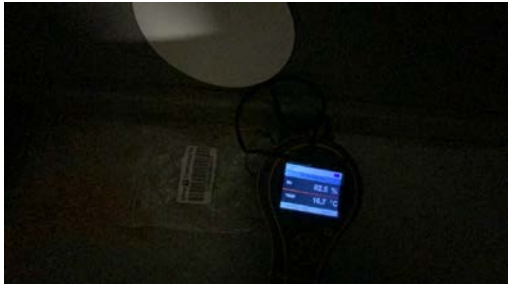
Gulvet er av betong, har laminat og har belegg. Veggene har betong/mur og plater. Hulltaking er foretatt og det er påvist avvik i konstruksjonen. Hulltaking er foretatt ved/i Bod. Fuktkvotemåling (vekt%) i konstruksjonen ble målt til 19. Rf 82%.

- Det er gjennom hulltaking påvist høyt fuktnivå inne i trekonstruksjonen i hulltakingen, men ikke påvist fuktskader i dette området. Høy luftfuktighet kan over tid føre til muggvekst eller sverting av materialer. Samtidig kan materialer og konstruksjoner bli ødelagt.

Årsak til skade i konstruksjon kan være funksjonsviktende drenering. Etablering av ny drenering vil ikke automatisk gjøre at fukt forsvinner. Det er her flere forhold enn dårlig drenering som kan spille inn.

- Det påviste fuktnivå gir grunn til å overvåke konstruksjonen jevnlig for å se utvikling over tid, og eventuelt foreta tiltak for å unngå fuktskader.

Det ble målt fuktverdier inne i utforet vegg som tilsier at det kan utvikle seg sop og råteskader. Oppforet tregulv bør fjernes slik at det ikke kan forekomme skjulte fuktskader i gulv.

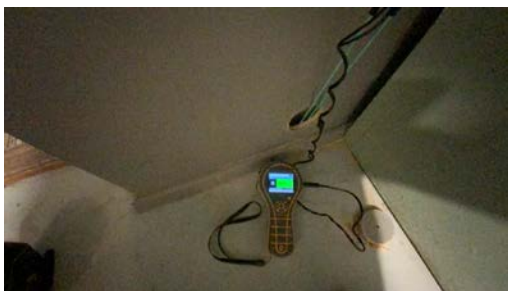
### Tilliggende konstruksjoner våtrom

Hulltaking er foretatt uten å påvise unormale forhold. Hulltaking er foretatt ved/i Bod. Fuktkvotemåling (vekt%) i konstruksjonen ble målt til 10.

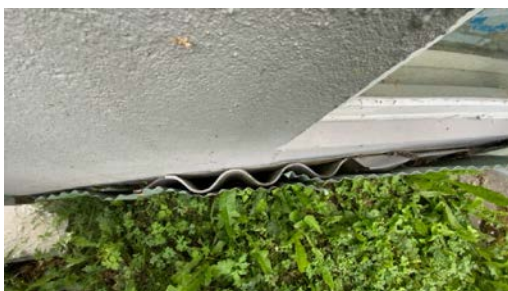
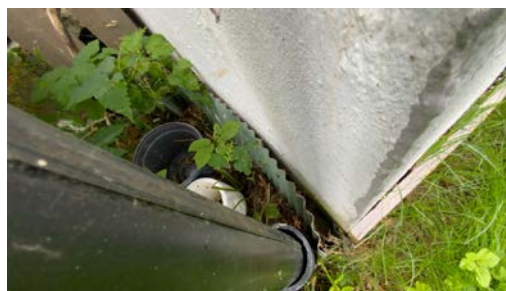
### TG 2 Fuktsikring og drenering

Dreneringen er fra 1963. Det er ikke synlig på deler av grunnmur at det er lagt nyere fuktsikring med grunnmursplast.

- Det mangler, eller på grunn av alder er det sannsynlig at det mangler, utvendig fuktsikring av grunnmuren ved kjeller/underetasje.
- Mer enn halvparten av forventet levetid på drenering er overskredet.

- Det bør gjøres lokale tiltak.

Dreneringen bør utbedres der dette ikke er gjort for å begrense fukt i kjeller.
