# Tilstandsrapport

📍 Mellomila 69 , 7018 TRONDHEIM

# gnr. 417, bnr. 82, snr. 111

Befaringsdato: 26.01.2026

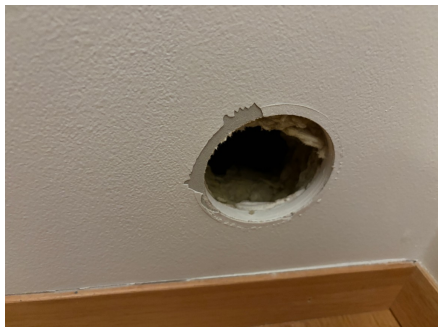
### TG 0 Tilliggende konstruksjoner våtrom

Det er foretatt hulltaking med 73 mm hullbor fra tilstøtende rom. Noe begrenset fuktkontroll grunnet stålsvill, men undersøkelsen viser ingen tegn til skader eller fukt i konstruksjonen.
