Tilstandsrapport

Tomannsbolig

Heggeligata 2, 1831 ASKIM

Befaringsdato: 10.09.2024

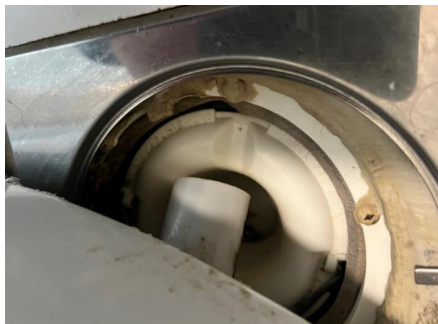
TG 2 Sanitærutstyr og innredning

- Det er påvist skader på innredning.

- Det er observert fuktskjolder i bunnplaten til baderomsinnredningen samt sveklinger i overflater, trolig som følge av tidligere lekkasje rundt vannlåsen. På befaringen ble det imidlertid ikke påvist fukt eller andre avvik, og skadene fremstår som tørre og uten tegn til aktive lekkasjer.

- Innredningen må byttes om avviket skal lukkes.
