Heggeligata 2, 1831 ASKIM

**Pen, lys leilighet i 2. etg. Bl.a. 2  
soverom, flislagt bad. Etablert  
boligområde.**

Befaringsdato: 10.09.2024

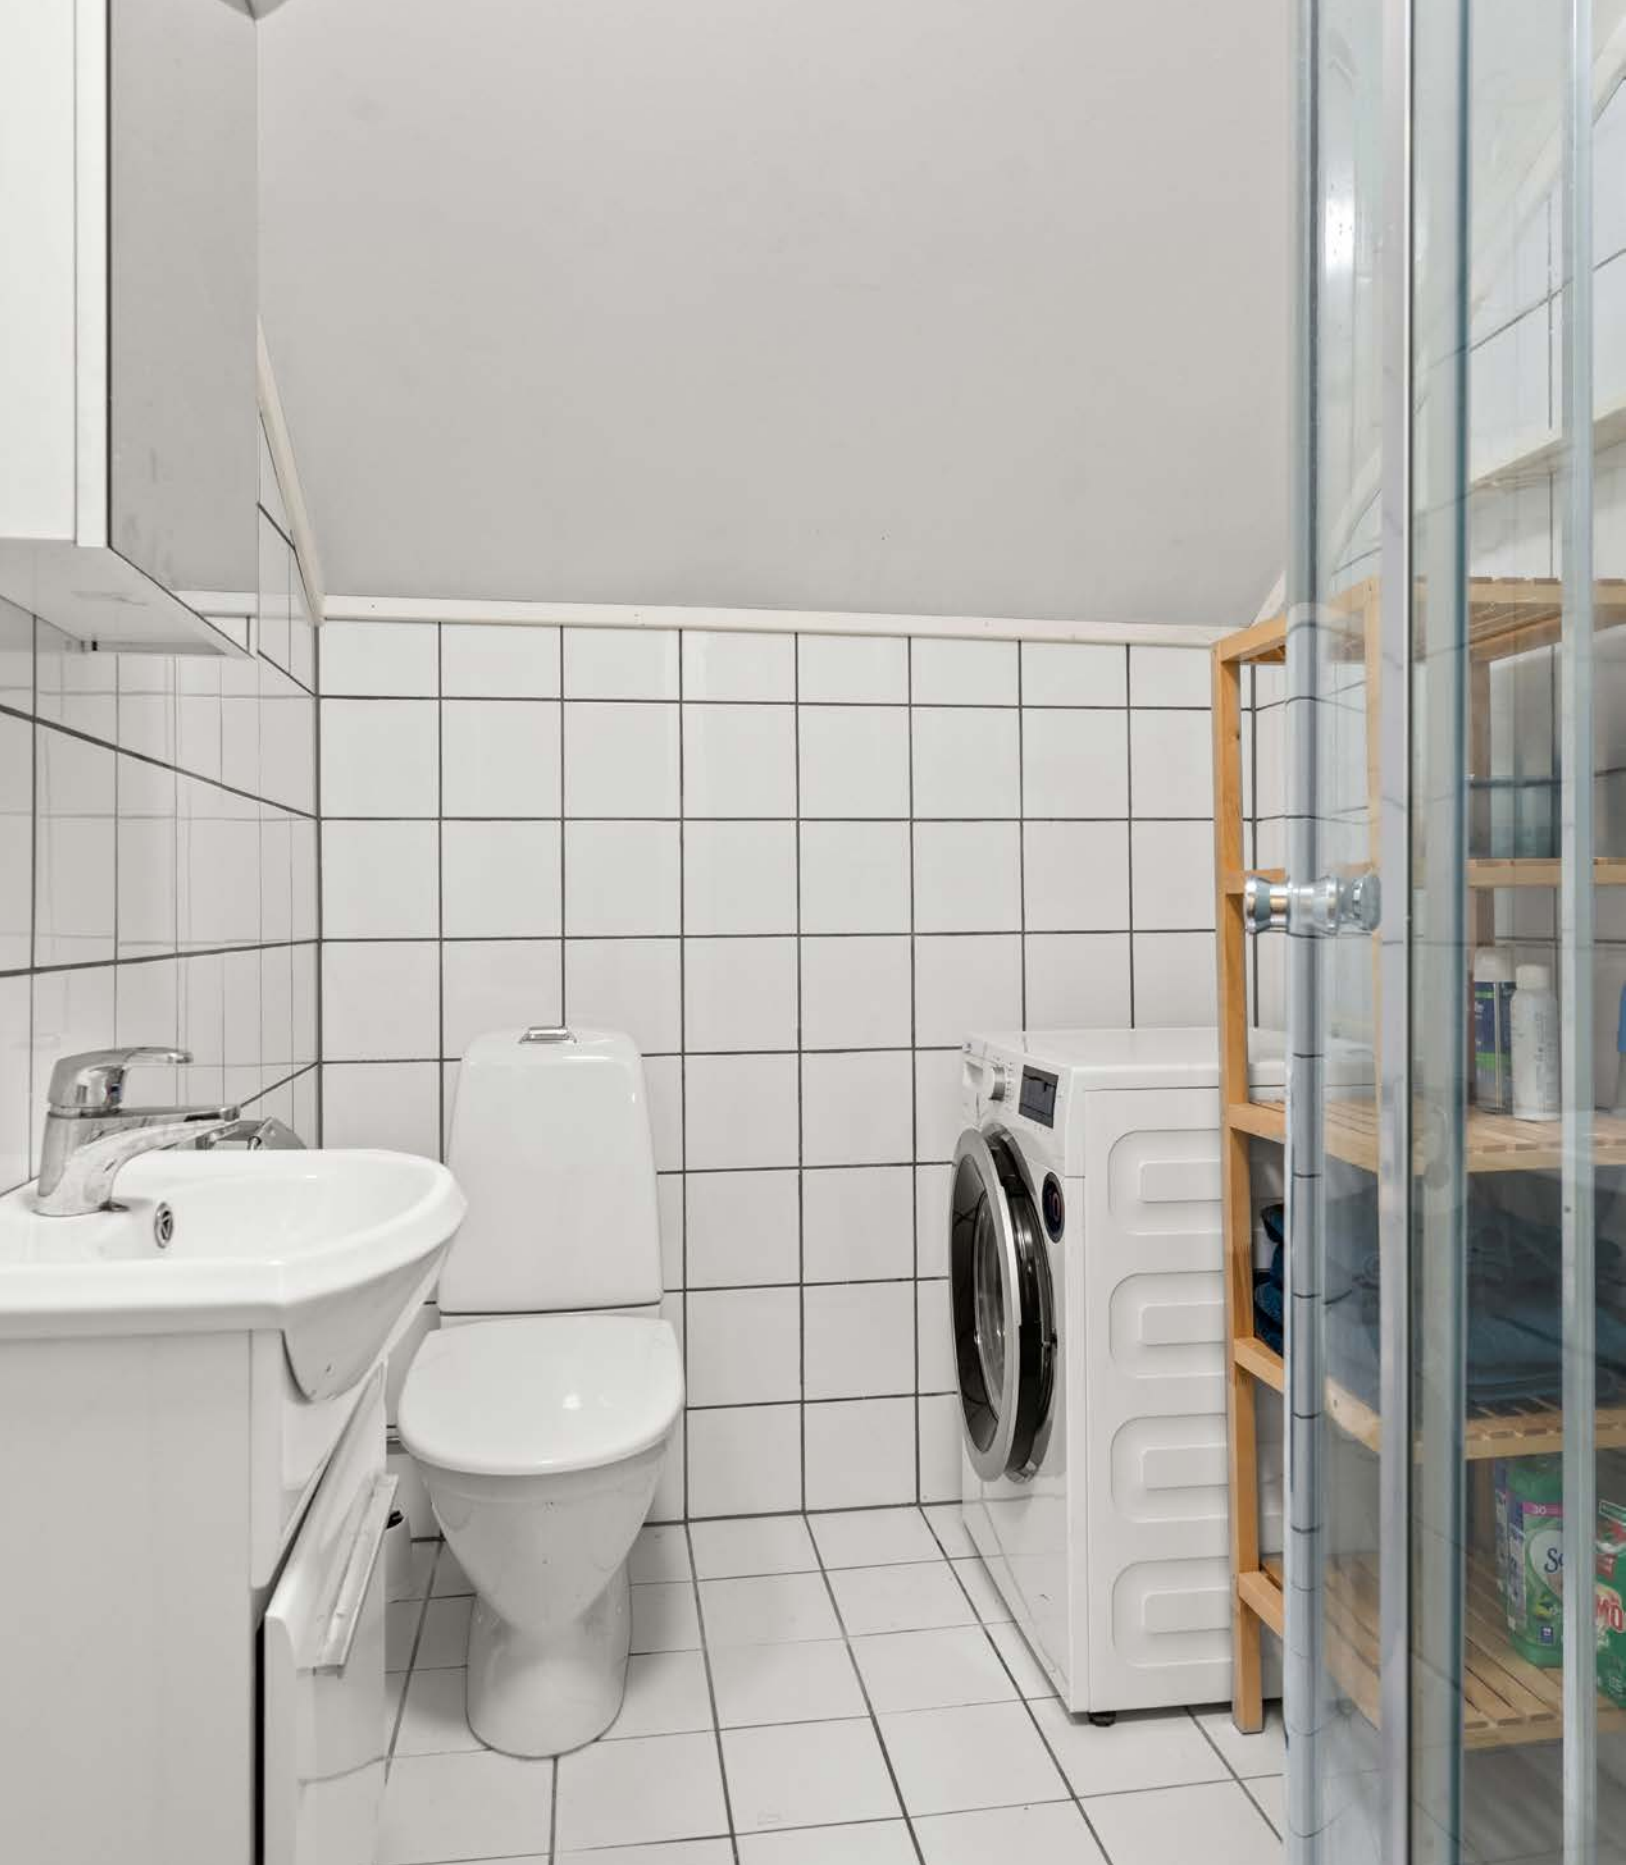
Flislagt dusjbad/wc med plass og opplegg for vaskemaskin

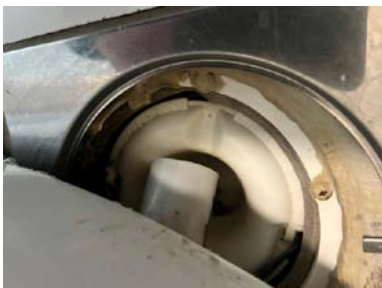
### Sanitærutstyr og innredning

- Det er påvist skader på innredning.
- Det er observert fuktskjolder i bunnplaten til baderomsinnredningen samt sveklinger i overflater, trolig som følge av tidligere lekkasje rundt vannlåsen. På befaringen ble det imidlertid ikke påvist fukt eller andre avvik, og skadene fremstår som tørre og uten tegn til aktive lekkasjer.

- Andre tiltak:
  - Innredningen må byttes om avviket skal lukkes.
