Heggeligata 2, 1831 ASKIM

**Pen, lys leilighet i 2. etg. Bl.a. 2  
soverom, flislagt bad. Etablert  
boligområde.**

# Tilstandsrapport

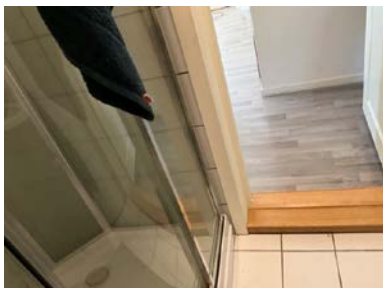
## 2. ETASJE > BAD/VASKEROM

### TG 2 Overflater Gulv

- Våtrommet kan fungere med dette avviket, det må dog gjøres utbedringer om avviket skal lukkes. Det vil imidlertid sjelden være økonomisk rasjonelt som et enkeltstående tiltak. Ved en eventuell renovering, påse at badet bygges med riktig fall til sluk. Det presiseres at ved eventuelle lekkasjer, er det ikke sikkert at sluk vil holde unna, og at vann renner ut i tilstøtende rom med fuktskader som konsekvens.

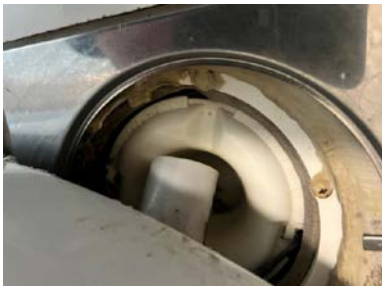
### Sanitærutstyr og innredning

- Det er påvist skader på innredning.
- Det er observert fuktskjolder i bunnplaten til baderomsinnredningen samt sveklinger i overflater, trolig som følge av tidligere lekkasje rundt vannlåsen. På befaringen ble det imidlertid ikke påvist fukt eller andre avvik, og skadene fremstår som tørre og uten tegn til aktive lekkasjer.

- Andre tiltak:
- Innredningen må byttes om avviket skal lukkes.
