# Tilstandsrapport

Kjedehus

Alf Prøysens veg 26, 2315 HAMAR

Befaringsdato: 15.05.2025

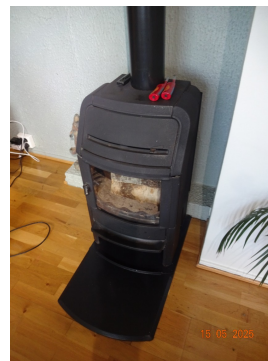
### ! TG 1 Pipe og ildsted

Elementpipe med ett løp. Sotluke.  
Peisovn i stue.  
Gnistsikring utført med metallplate under ildsted.

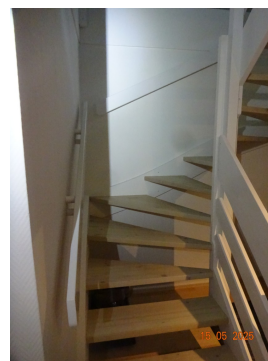
### ! TG 2 Innvendige trapper

Adkomst til 2.etasje via tretrapp. Utført med rekkverk og håndløper.

- Det er ikke krav om utbedring av rekkverkshøyder opp til dagens krav.

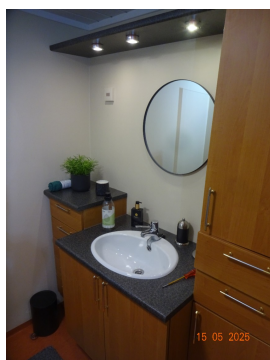
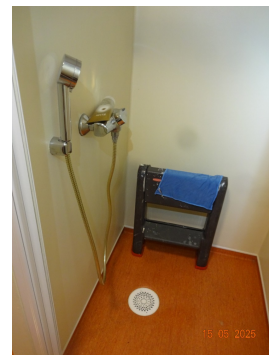
Bad/vaskerom i 1.etasje antatt fra byggeåret.  
Gulvflater med våtromsbelegg.  
Varmekabler i baderomsgulv.  
Ca. 3 cm fall ved terskel til topp slukrist.  
Overflater med vinylbelegg.  
Det er foretatt fuktsøk med fuktindikator på fuktutsatte overflater, det ble ikke registrert unormale verdier.  
Himling med malt panel.  
Bad/vaskerom med baderomsinnredning, nisje, sluk, nedfelt servant, ettgreps blandebatteri, opplegg for vaskemaskin og vegghengt dusj.  
Skiftet toalett i 2021.  
Mekanisk avtrekk.

Bad er bygget etter byggeforskrifter gjeldende før 1997.  
Bad fra før 1997 gis i denne rapport automatisk TG 3 da det ut fra alder må forventes at behov for oppgraderinger nærmer seg.  
Tett sokkel rundt dusjsone hindrer avrenning mot sluk fra baderommets restarealer, skal være et åpent felt.  
Eventuelt lekkasjevann utenfor sluksonen vil ikke renne fritt til sluk.  
Ikke etablert tilluftspalte under innerdør.  
Det er påvist fuktsvelling nederst i skapdør.

Det anbefales at badet/våtrommet totalrenoveres. Ved renovering, påse at alle forhold med tettesjiktet, våtsone, sluk mv. dokumenteres

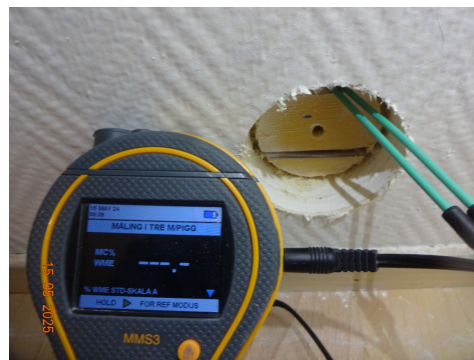
#### ! TG 1 Tilliggende konstruksjoner våtrom

Hulltaking er foretatt nederst på delevegg mot våtsone. Ved bruk av fuktmåler ble det ikke registrert unormale verdier.

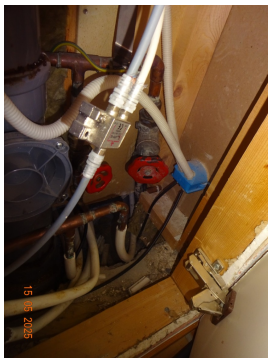
- Det er ikke behov for utbedringstiltak.
