# Tilstandsrapport

Auragata 24 A, 6600 SUNNDALSØRA

Befaringsdato: 09.10.2025

Autorisert foretak: Romsdal Takst AS

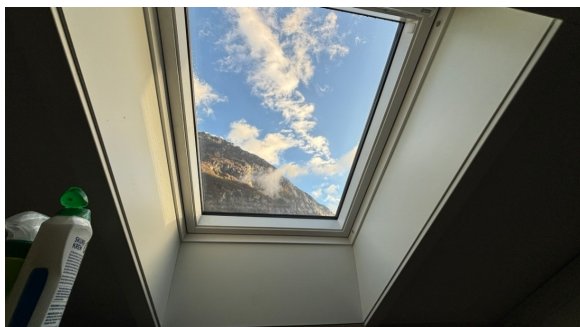
Merknad: Det ble observert merker som kan tyde på tidligere fuktpåvirkning ved soveromsvindu. Ingen tegn til aktiv fukt eller våte overflater ved befaringstidspunktet og fuktsøk.

Takvindu på kjøkkenet og soverommet

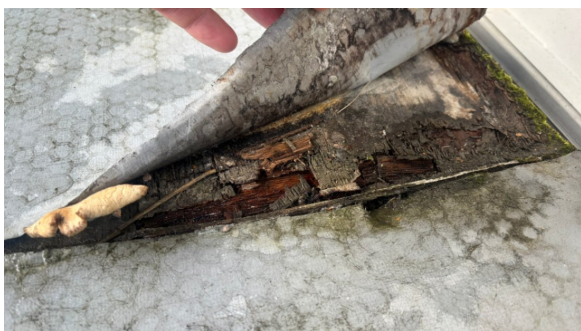
- Det er påvist fukt-/råteskader i konstruksjonen.
- Rekkverket er for lavt i forhold til dagens krav til rekkverkshøyder.
- Tekkingen på balkong/terrasse har utettheter.

Råteskader på treverk under dekke

- Tekkingen må skiftes/utbedres.
- Råteskadet trekledning må skiftes ut.
- Det er ikke krav om utbedring av rekkverkshøyde opp til dagens forskriftskrav.

Den eksisterende PVC-folien må fjernes for å få tilgang til og fjerne råteskadet trevirke under. Det anbefales at balkonggulvet bygges opp igjen over betongdekket med egnede, fuktbestandige materialer som sikrer god holdbarhet og drenering.

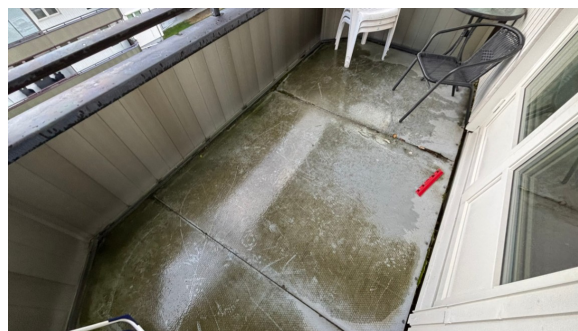
PVC-folien er svært slitt

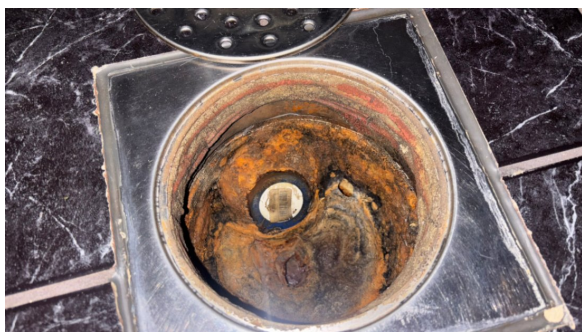
Den tekniske levetiden for en membran i våtrom er vanligvis 20–30 år, avhengig av type membran, utførelse og belastning. Eldre membraner kan ha redusert funksjon, særlig hvis de er utsatt for bevegelser eller fukt over tid. Uten dokumentasjon på utførelse eller alder, øker usikkerheten rundt funksjon og levetid betydelig. Tilstandsgrad settes derfor til 2 da over halvparten av gjenværende levetid er passert.

Eldre sluk av støpejern

- Overvåk tilstanden jevnlig. For å få tilstandsgrad 0 eller 1 må tettesjiktet skiftes ut, men tidspunktet for når dette er nødvendig er vanskelig å si noe om.
- Eldre sluk av plast er ofte utsatt for lekkasjer og særlig i overganger. Eventuelle lekkasjer kan medføre fuktskader på tilleggende konstruksjoner.

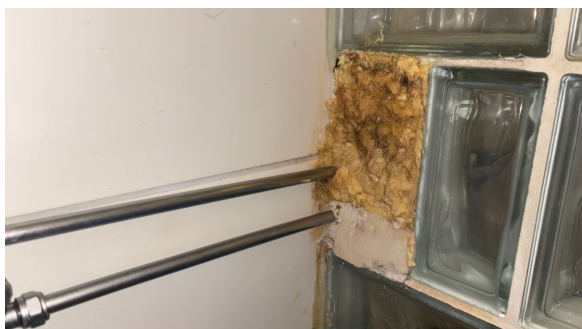
Glassbyggerstein er fjernet for rørføringer, og området er tettet med byggskum

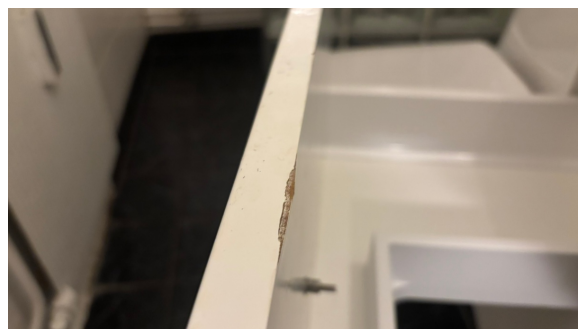
Det er registrert en mindre skade på skuffeseksjonen. Skaden vurderes å være kosmetisk og påvirker ikke tilstandsgraden.

Liten skade på skuffeseksjonen

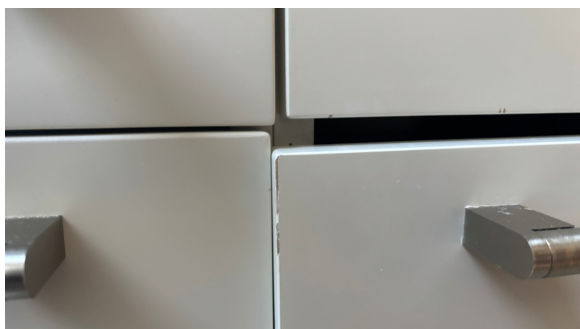
- Det er påvist skader på overflater/kjøkkeninnredning utover normal slitasjegrad.

Døren under vasken treffer skuffen

- Det må påregnes lokal utbedring/utskiftning.

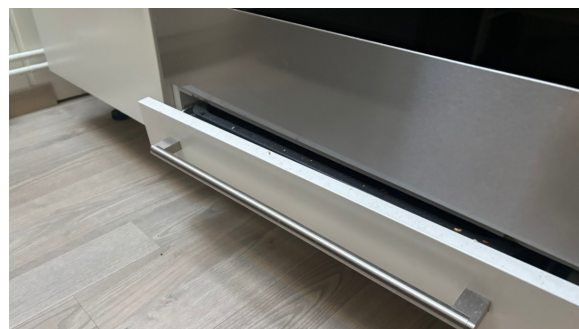
Skuffen under stekeovnen er vanskelig og lukke
