# Tilstandsrapport

Enebolig

Manganveien 29, 4629 KRISTIANSAND S

Befaringsdato: 03.02.2025

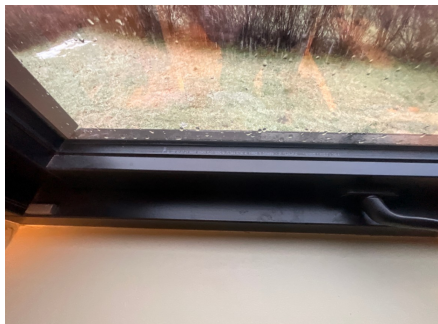
## TG 2 Vindu underetasje

I underetasjen er det trevindu med enkelt glass.

- Karmene i vinduer er slitte og det er sprekker i trevirket.
- Tilstandsgrad 2 gis når bygningsdelen har vesentlige avvik. Bygningsdelen skal enten ha feil utførelse, en skade eller symptomer på skade, sterk slitasje eller nedsatt funksjon. Graden gis når bygningsdelen trenger vedlikehold eller tiltak i nær fremtid. Graden skal også brukes når delen er gammel og det er grunn til å varsle om faren for skader på grunn av alderen, eller når det er grunn til å overvåke delen spesielt på grunn av fare for større skader eller følgeskader.

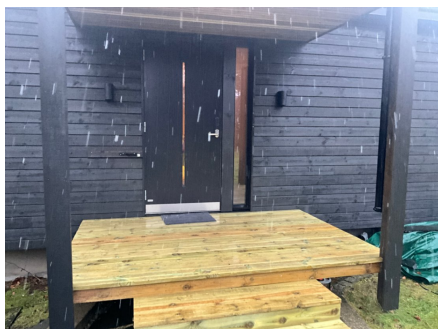
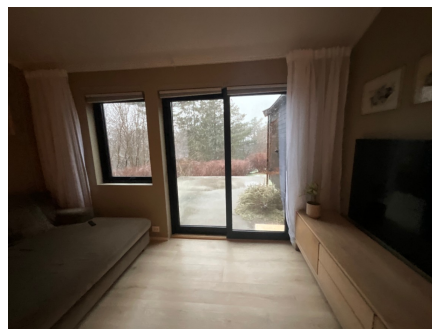
## TG 2 Garasjeport og ytterdør

Bygningen har enkel kjellerdør i tre og garasjeport i tre.

- Karmene i dører er værslitte utvendig og det er sprekker i trevirket.
- Tilstandsgrad 2 gis når bygningsdelen har vesentlige avvik. Bygningsdelen skal enten ha feil utførelse, en skade eller symptomer på skade, sterk slitasje eller nedsatt funksjon. Graden gis når bygningsdelen trenger vedlikehold eller tiltak i nær fremtid. Graden skal også brukes når delen er gammel og det er grunn til å varsle om faren for skader på grunn av alderen, eller når det er grunn til å overvåke delen spesielt på grunn av fare for større skader eller følgeskader.

- Det må påregnes noe vedlikehold og at enkelte dører må skiftes ut.

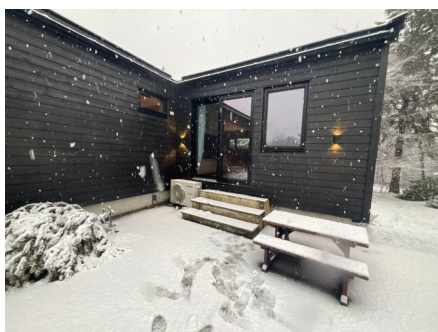
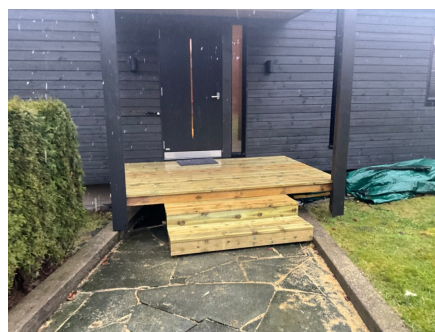
Sprekker i betong trappen.

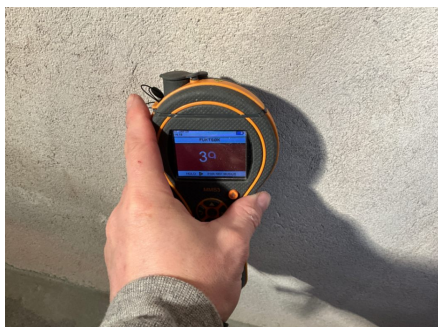
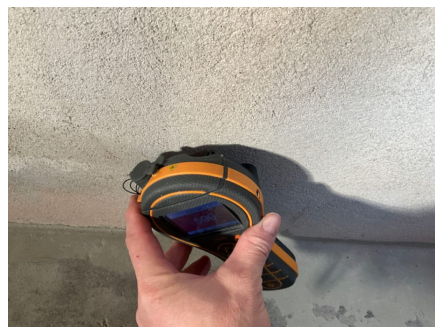
## 📍 TG 2 Kryp kjeller

- Det er stedvis påvist fuktnivå som tilsier at konstruksjonen kan ha fuktskader.
- Det er for dårlig terrengfall vekk fra konstruksjonen.

Panelbordene i taket i kryperommet står i direkte kontakt med grunnmuren og er derfor fuktige.

Det er på befaringsdagen fuktig på deler av steingulvet i kryperommet, det kan ikke utelukkes at det kommer vann inn ved mye nedbør.

- Terrengfall i tilknytning til konstruksjonen må utbedres.

Anbefaler å lede bort overvann eventuelt må det etableres drenering av kryperommet slik at fuktighet/vann ledes bort fra grunnmurene.

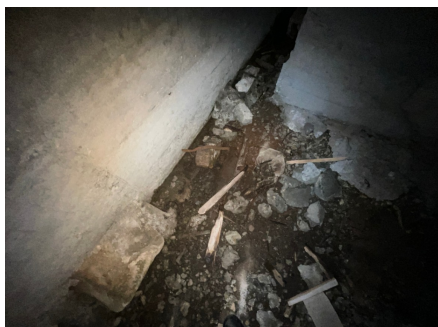
Fukt på deler av gulvet.

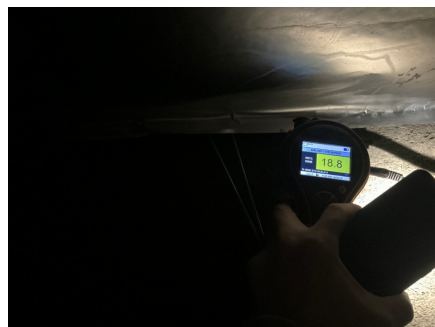
18,8 vektprosent.

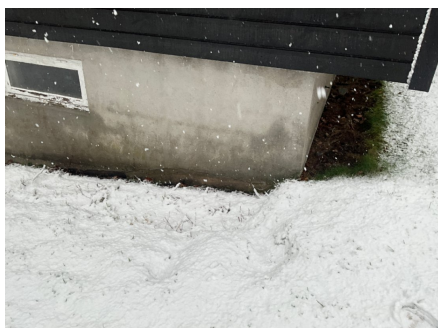
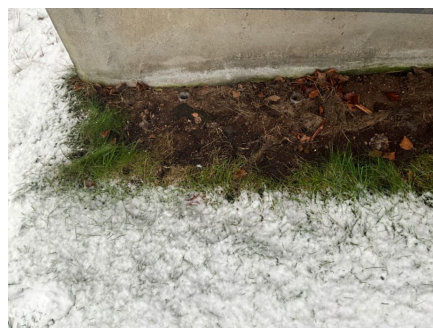
### TG 2 Grunnmur og fundamenter

Bygningen har grunnmur i murblokker.

- Grunnmuren har sprekkdannelser.

Spenningsprekker finner du ofte i forbindelse med dører og vinduer. Lange og gjennomgående, for det meste loddrette.

Her er det ofte bygningsmaterialene som har beveget seg, og slik forårsaket sprekke.

Langsgående sprekker kan være utvendig masser som presser på veggene, ved ny drenering og utvendig fuktsikring bør murene pusses på nytt.

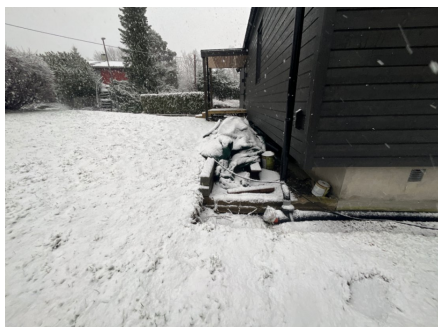
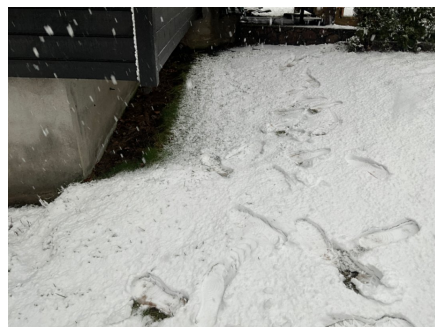
Mur på deler av eiendommen.
