# Landbrukstakst

Matrikkel: **Gnr 2: Bnr 2**  
Kommune: **1826 HATTFJELLDAL KOMMUNE**  
Betegnelse: **Landbrukseiendom**  
Adresse: **Lanesveien 182, 8696 HATTFJELLDAL**

Dato befaring: 07.09.2022  
Utskriftsdato: 10.10.2022  
Oppdrag nr: 19029

# Tilstandsrapport

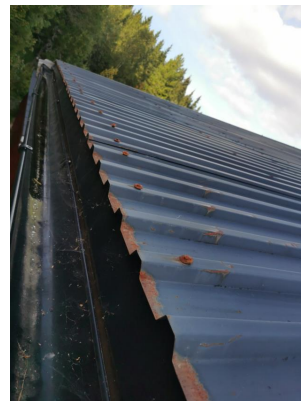
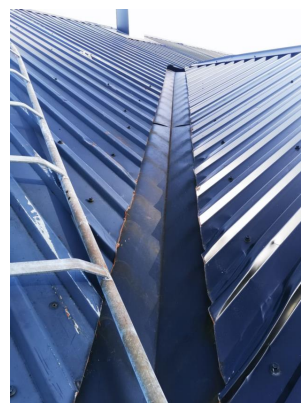
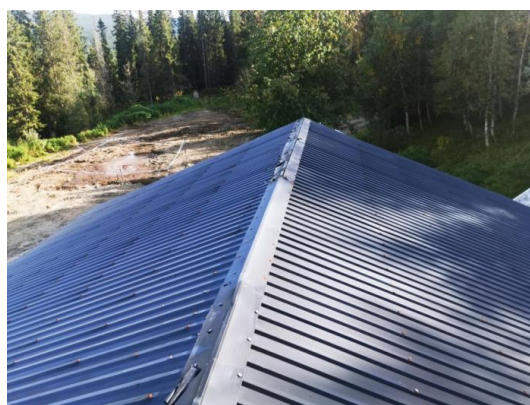
Rust på takplater.

- Mer enn halvparten av forventet brukstid er oppbrukt på taktekkingen.
- Mer enn halvparten av forventet brukstid er oppbrukt på undertak.

Takplater er rustet i nedre kant mot takrenner.

Takspiker er rustet.

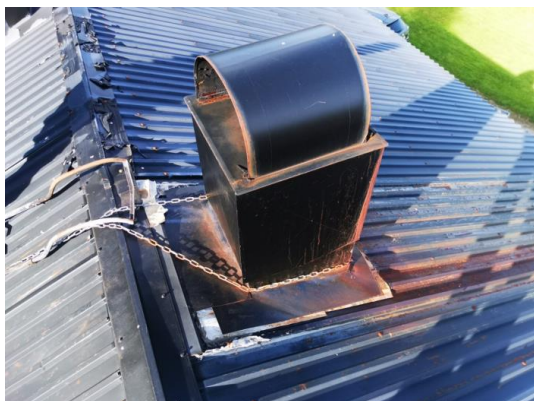
Underbeslag på pipe rekker ikke opp under mønebeslag.

Pipebeslaget har rustskader.

Underbeslag for pipa bør byttes. Den tetter ikke opp mot mønebeslag og er rustangrepet.

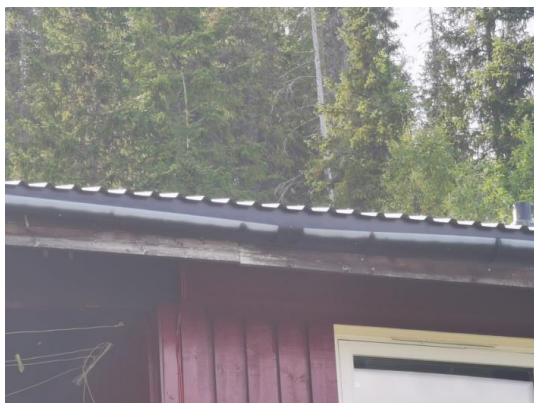
Knekte takrennekroker.

- Det mangler snøfangere på hele eller deler av taket, men det var ikke krav om dette på byggemeldingstidspunktet.
- Takrenner har punktvis lekkasjer.

Noen rennekroker for takrenne er knekt, det er skader på takrenner.

Skade på takrenner må repareres, takrennekroker som er knekt må skiftes ut.

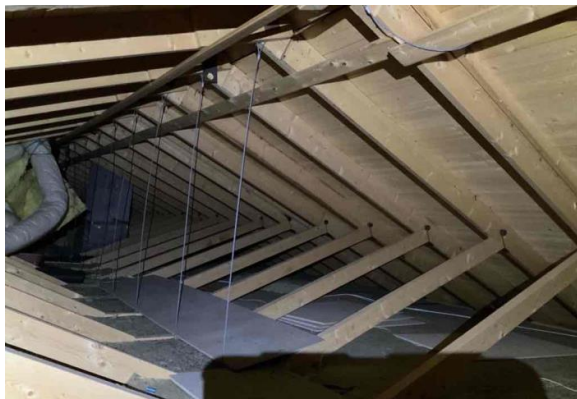
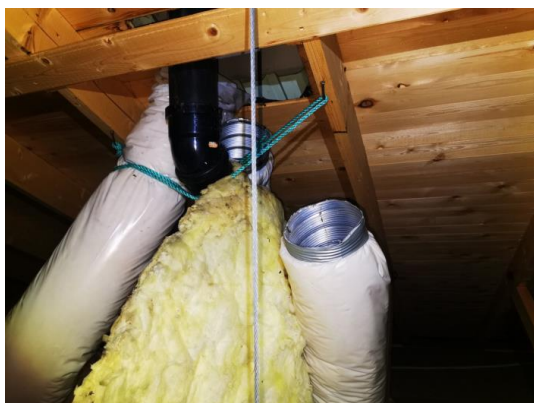
- Det er ingen lufting i konstruksjonen.
- Det er påvist avvik rundt gjennomføringer i takflaten.

- Lufting/ventilering må etableres.
- Påviste skader må utbedres.

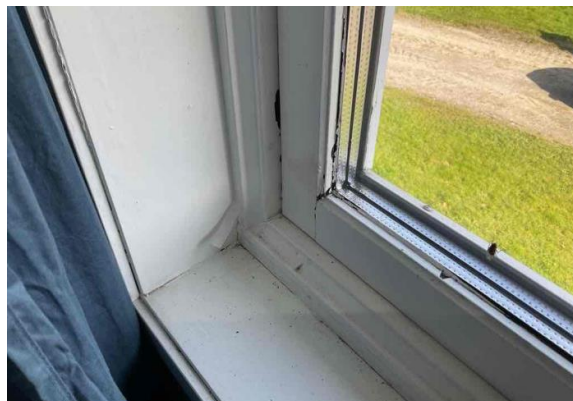
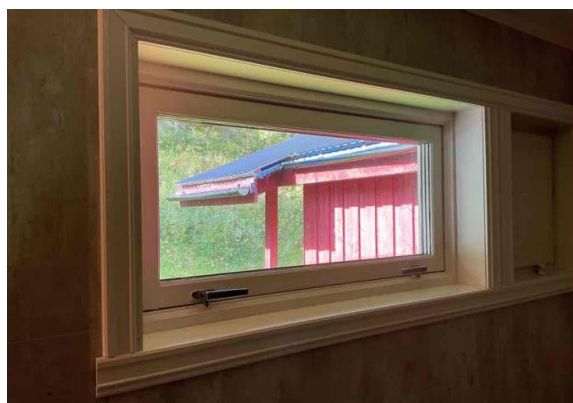
- Det er påvist at enkelte vinduer er vanskelig å åpne/lukke.
- Det er påvist tegn på innvendig kondensering av enkelte glass.

- Kondensering på enkelte glass har medført fuktskader i treverk som kan medføre utskiftningsbehov av enkelte vinduer/dører.

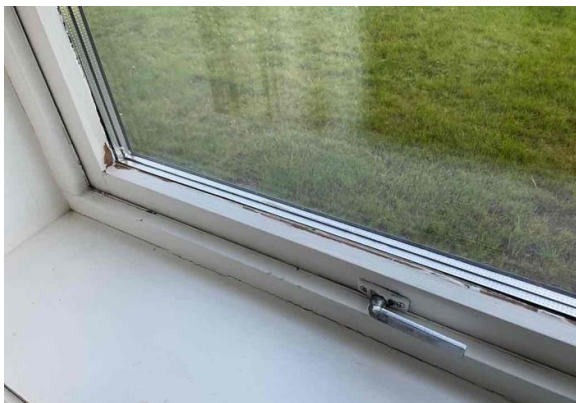
- Det er påvist tegn på innvendig kondensering av enkelte glass.

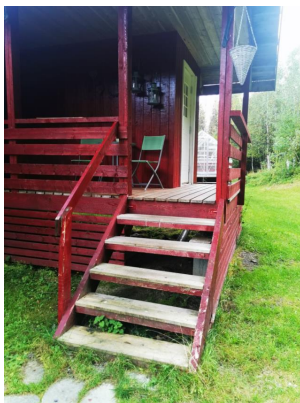
- Rekkverkshøyder er under dagens forskriftskrav til rekkverk i trapper.
- Åpninger i rekkverk er ikke i henhold til krav i dagens forskrifter.

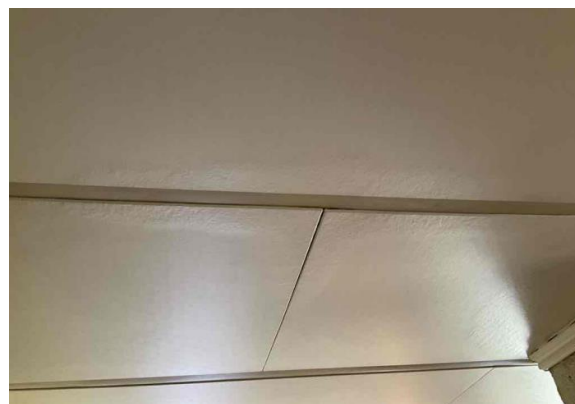
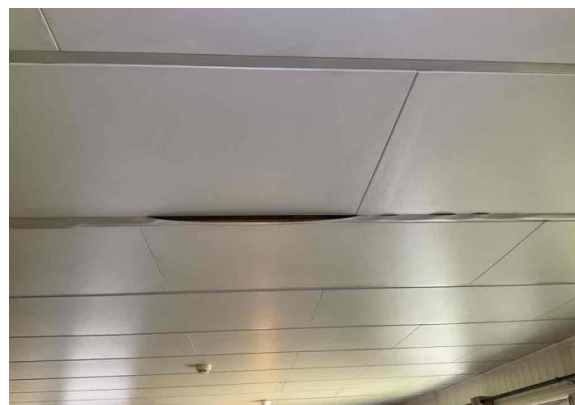
- Overflater har en del slitasjegrad utover det en kan forvente.

Hovedetasje: Himlingen rundt pipa i stua har vært vannskadet. På befaring ble det fuktmålt på synlige steder som har skade uten å påvise fukt i himling. Belegget på gulv i gang er bølget og belegget er stedvis reparert.

Underetasje: Gulv av terraflex i yttergang har løsnet. Stedvis på rom i underetasjen er det kapillært fuktopptrekk og saltutslag på overflater.

Overflater fungerer med dagens tilstand, men det må påberegnes normal renovering av innvendige overflater grunnet elde, slitasje og nevnte forhold under avvikene..

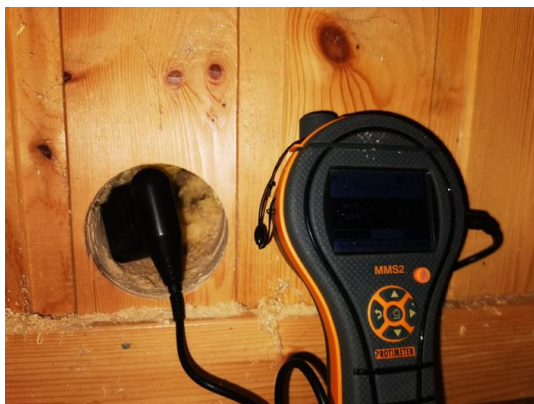
Hullboring i utlektet kjellervegg viste ingen tegn til fukt i innvendig konstruksjon.

Det ble hullborret i utlektet kjellervegg som er under terreng uten å påvise for høye fuktverdier.

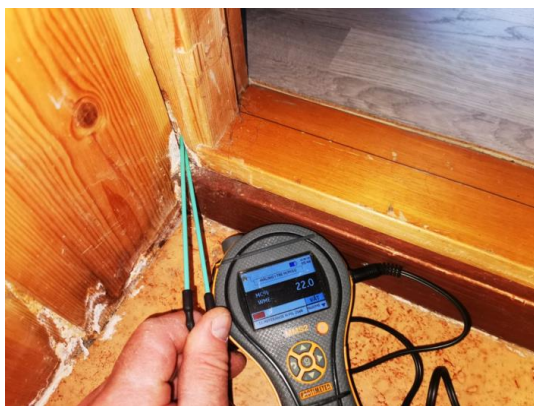
Fuktmåling i skillevegg i kjelleretasje vist forhøyede fuktverdier.

På skillevegger i kjelleren ved gulv ble det påvist saltutslag og målt forhøyede fuktverdier. Årsaken er kapillært opptrekk fra grunnen. Ved fuktmåling på belegg ble det påvist høye fuktverdier. Belegg på støpt plate av betong gir dårlig mulighet for lufting av kapillært oppsug fra grunnen.

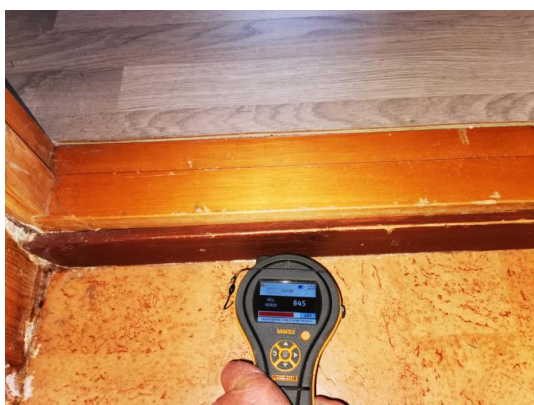
Fuktmåling på gulv viste forhøyede fuktverdier.

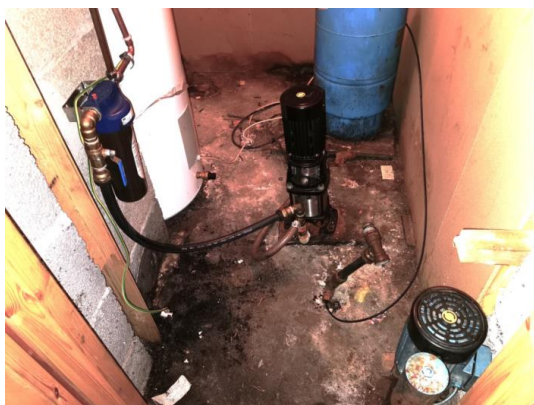
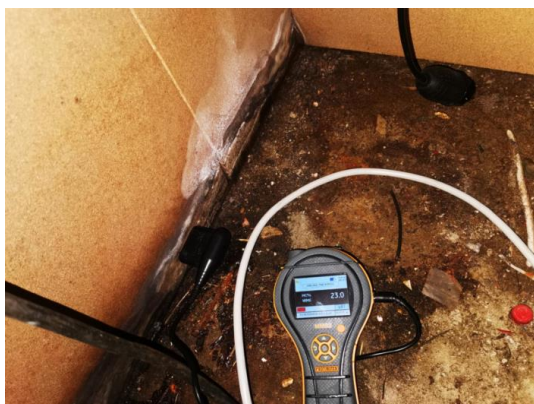
Det er ikke etablert sluk i gulv i rommet.  
Veggplater er montert helt ned i gulvet og har fuktskader.  
Det ble registrert råteskader på veggplater.

Råteskade på veggplater.

Teknisk rom: Ved fuktmåling på vegg nede ved gulv ble det påvist forhøyede fuktverdier.

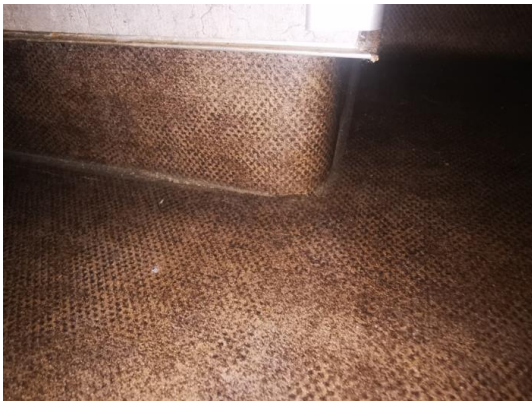
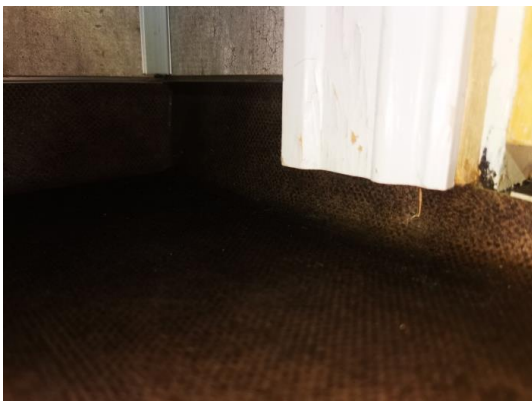
Manglende fusing.

Hull i belegg ved dør.

- Det er påvist at gulvoverflaten har sprekker.
- Krav til fall (høydeforskjell) er ikke oppfylt, men det er fall til sluk.
- Det er påvist avvik i fallforhold til sluk i forhold til krav i forskrift på byggetidspunktet.

Ved døråpning er det sprekker i belegg ved utforing av dør. På fusing av belegg mot innebygget sistene er det mangelfull fusing. Ingen lekkasje sikring for innebygget sistene.

Tetsjiktet for innebygget sistene burde vært på innsiden av sisternen med oppbrett på vegg og lekkagesikring under innebygget sistene.

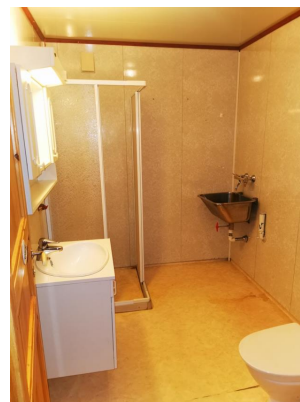
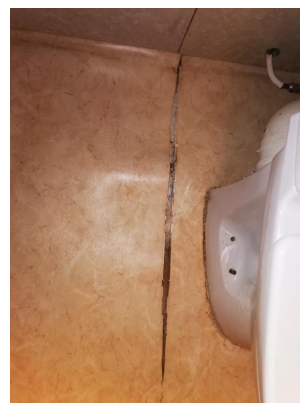
Grunnet alder på badet blir det satt tilstandsgrad 3 (TG 3). TG 3 blir satt på alle våtrom som er oppført før Teknisk forskrift 1997 i henhold til Norsk Standard 3600.

- Våtrommet må oppgraderes for å tåle normal bruk etter dagens krav.

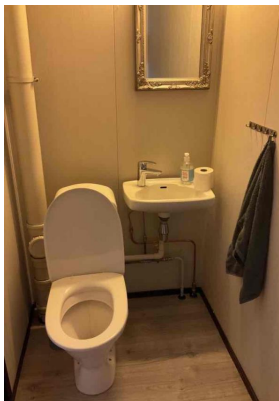
- Toalettrom mangler tilluftsventilering, f.eks. spalte/ventil ved dør.
- Toalettrom har kun naturlig avtrekk fra rommet, NS 3600 krever mekanisk avtrekk for å kunne gi TG 0/1.

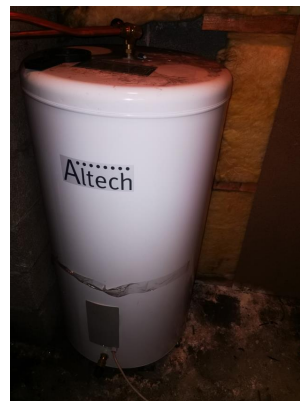
- Det er ikke påvist tilfredsstillende avrenning eller annen kompensierende løsning fra varmtvannstank.
- Det er ikke påvist tilfredsstillende el-tilkobling av varmtvannstank iht. gjeldende forskrift.

- Det bør etableres tilfredsstillende avrenning eller lekkasjesikring ved varmtvannstank.
- Det bør etableres tilfredsstillende el-tilkobling etter gjeldende forskrift.

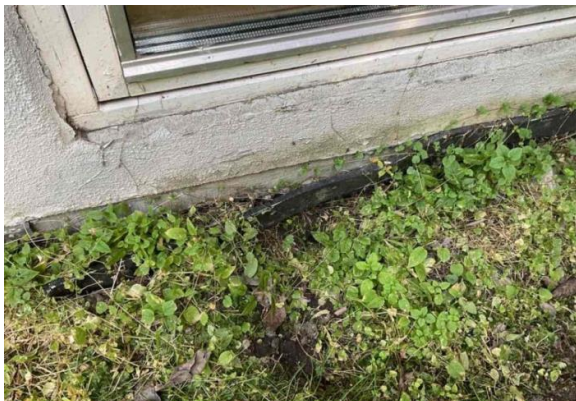
Tettelist er løsnet på grunnmuren.

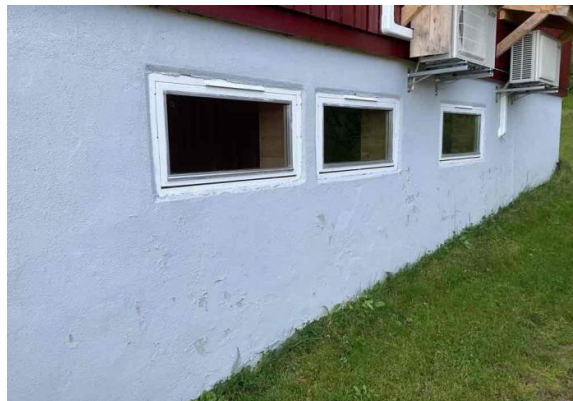
Malingsavflassing på grunnmur.

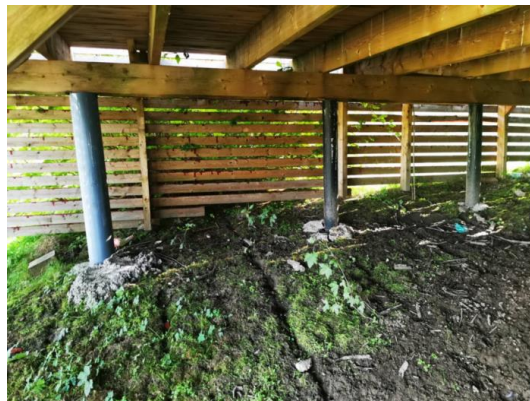
Skjevheter i pilarer under tilbygd inngangsparti.

- Det er avvik:  
Betongpilarer under tilbygg har skjevheter.
