# Tilstandsrapport

📍 Lanesveien 182 , 8696 HATTFJELLDAL

# Gnr. 2, Bnr. 2

Befaringsdato: 07.09.2022

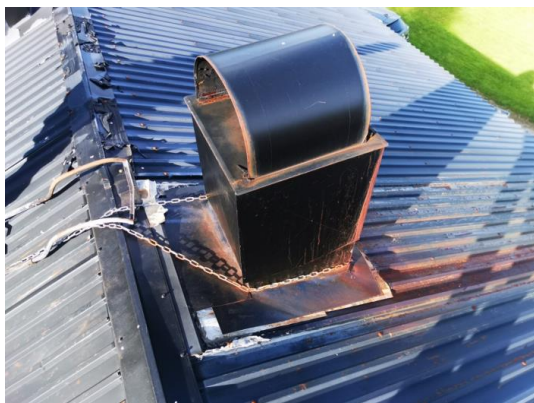
Underbeslag på pipe rekker ikke opp under mønebeslag.

Pipebeslaget har rustskader.

Underbeslag for pipa bør byttes. Den tetter ikke opp mot mønebeslag og er rustangrepet.

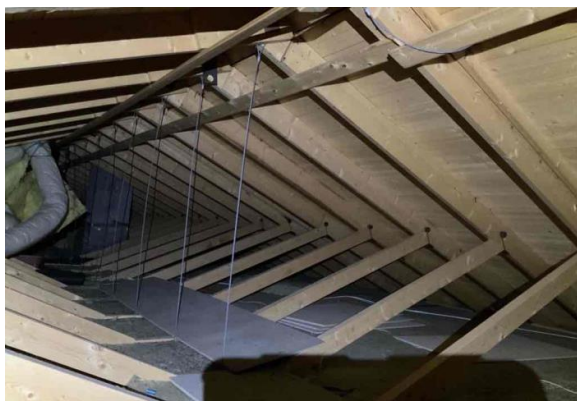
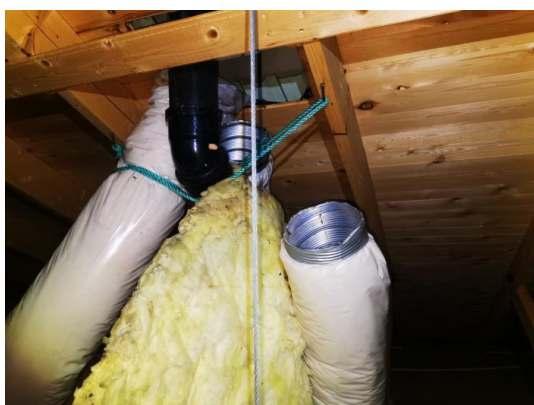
- Det er ingen lufting i konstruksjonen.
- Det er påvist avvik rundt gjennomføringer i takflaten.

- Lufting/ventilering må etableres.
- Påviste skader må utbedres.

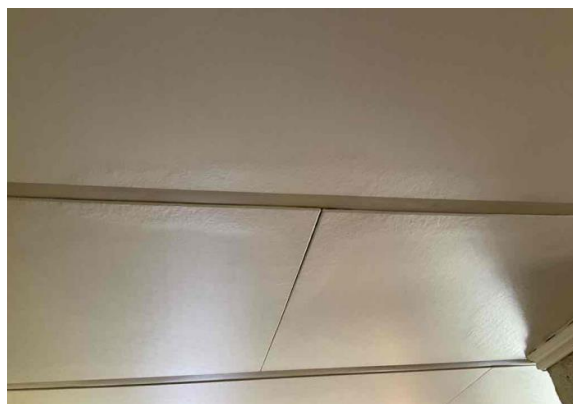
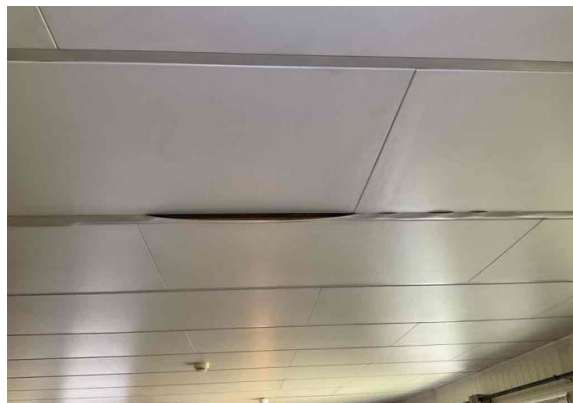
- Overflater har en del slitasjegrad utover det en kan forvente.

Hovedetasje: Himlingen rundt pipa i stua har vært vannskadet. På befaring ble det fuktmålt på synlige steder som har skade uten å påvise fukt i himling. Belegget på gulv i gang er bølget og belegget er stedvis reparert.

Underetasje: Gulv av terraflex i yttergang har løsnet. Stedvis på rom i underetasjen er det kapillært fuktopptrekk og saltutslag på overflater.

Overflater fungerer med dagens tilstand, men det må påberegnes normal renovering av innvendige overflater grunnet elde, slitasje og nevnte forhold under avvikene..

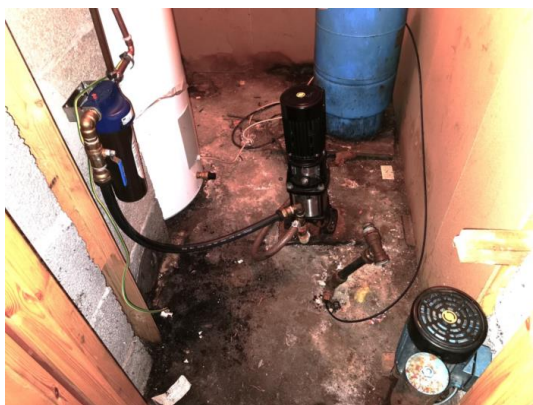
Teknisk rom.

Det er ikke etablert sluk i gulv i rommet.  
Veggplater er montert helt ned i gulvet og har fuktskader.  
Det ble registrert råteskader på veggplater.

Teknisk rom: Ved fuktmåling på vegg nede ved gulv ble det påvist forhøyede fuktverdier.

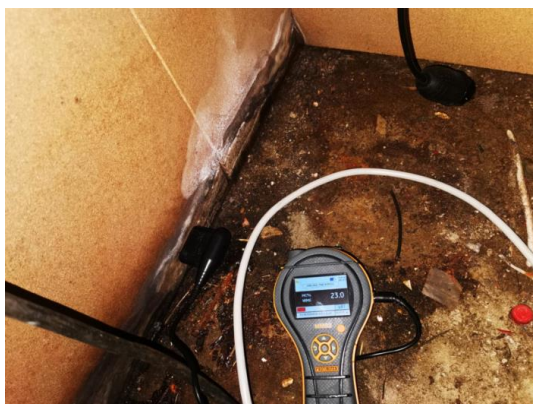
Råteskade på veggplater.

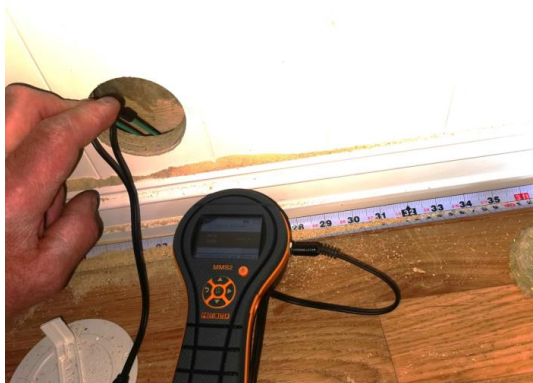
Hulltaking er foretatt uten å påvise unormale forhold.

Fuktmåling i tilstøtende vegg mot innebygget susterne.

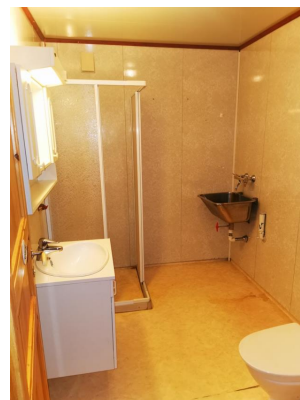
Grunnet alder på badet blir det satt tilstandsgrad 3 (TG 3). TG 3 blir satt på alle våtrom som er oppført før Teknisk forskrift 1997 i henhold til Norsk Standard 3600.

- Våtrommet må oppgraderes for å tåle normal bruk etter dagens krav.

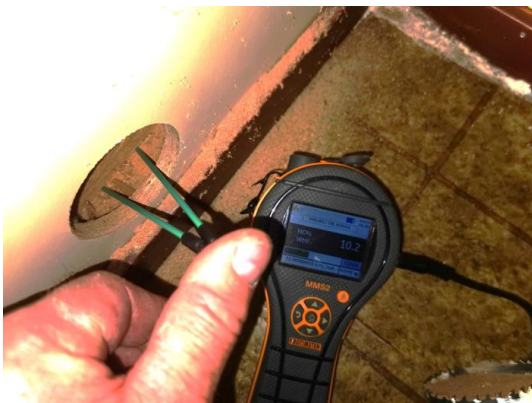
Hulltaking er foretatt uten å påvise unormale forhold.

Hulltaking i tilstøtende vegg under vaskekummen.

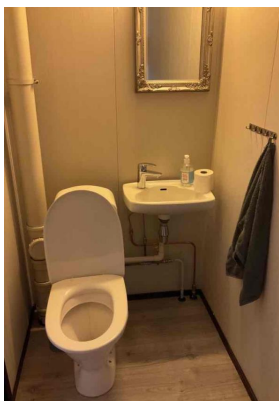
- Toalettrom mangler tilluftsventilering, f.eks. spalte/ventil ved dør.
- Toalettrom har kun naturlig avtrekk fra rommet, NS 3600 krever mekanisk avtrekk for å kunne gi TG 0/1.

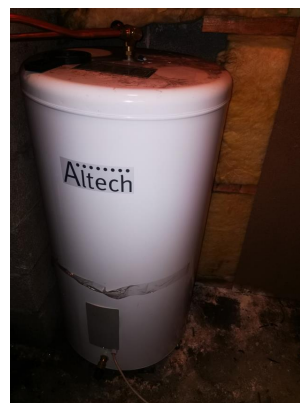
- Det er ikke påvist tilfredsstillende avrenning eller annen kompensierende løsning fra varmtvannstank.
- Det er ikke påvist tilfredsstillende el-tilkobling av varmtvannstank iht. gjeldende forskrift.

- Det bør etableres tilfredsstillende avrenning eller lekkasjesikring ved varmtvannstank.
- Det bør etableres tilfredsstillende el-tilkobling etter gjeldende forskrift.
