Tilstandsrapport

Enebolig

Åsenveien 14, 1970 HEMNES

Befaringsdato: 06.09.2024

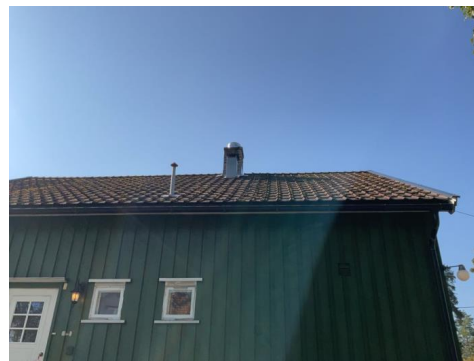
! TG 2 Veggkonstruksjon

Veggene har bindingsverkskonstruksjon fra byggeår. Fasade/kledning har stående trebordkledning.

- Det er ingen eller liten lufting i nedre kant av kledning mot grunnmur.
- Det er påvist spredte råteskader i bordkledningen.
- Det er værslitt/oppsprukket trevirke/trepaneler.

- Råteskadet trekledning må skiftes ut.
- Lokal utbedring/utskiftning bør utføres.

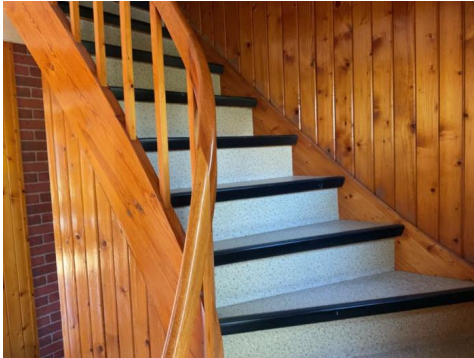
TG 2 Innvendige trapper - 2

90 graders tretrapp mellom kjelleretasje og 1. etasje.

- Det bør gjøres lokale tiltak.
- Rekkverket er såpass lavt at det på grunn av sikkerhetsmessige forhold anbefales økning av høyde.
- Åpninger er såpass store at det ut ifra sikkerhetsmessige forhold anbefales å lage mindre åpninger.

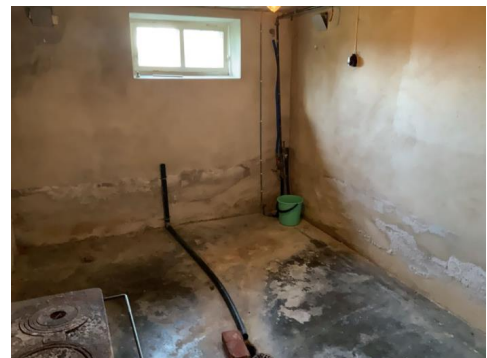
KJELLERETASJE > VASKEROM

TG 2 Tilliggende konstruksjoner våtrom

Med overflatesøk med fuktindikator Protimeter MMS ble det påvist forhøyede fuktverdier nederst på grunnmur og i betonggulv. Grunnmur og betonggulv mot grunn på bygninger fra denne byggetiden er normalt ikke fuktsikret og kapilærsug av fukt kan forekomme.

Det bør gjøres tiltak med fuktsikring av kjelleretasjen.

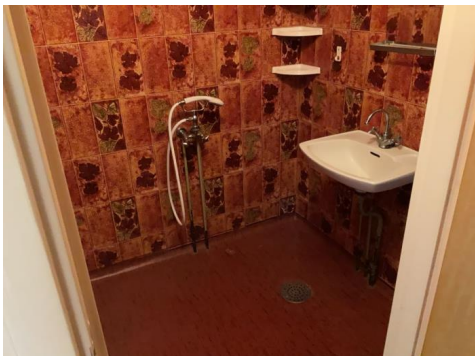
2. ETASJE > BAD

! TG 0 Tilliggende konstruksjoner våtrom

Hulltaking er foretatt uten å påvise unormale forhold.
Hulltaking ble foretatt i vegg fra soverom mot våt sone bad.
Det ble målt relativ luftfuktighet i vegg, det ble målt med stikkelektroder i treverk og det ble gjort visuell inspeksjon.
Det ble ved målinger og visuell inspeksjon ikke påvist tegn på fuktskader.

Pga. baderommets utførelse og standard kan det ha forekommet fuktskader andre steder enn der hvor det ble gjennomført hulltaking.
