# Tilstandsrapport

📍 Holtaåsen 20 H, 5239 RÅDAL

# gnr. 119, bnr. 987

Rapportdato: 23.01.2024

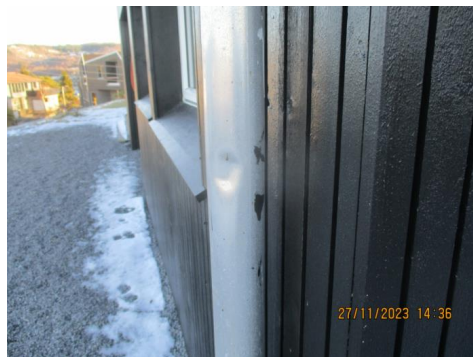
Bulk i et nedløp.

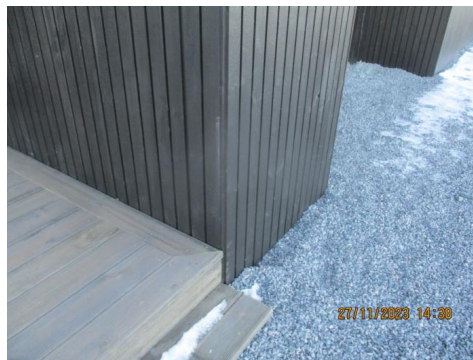
Trekonstruksjoner med liggende malt trekledning. Dobbel falset 6» trepanel. Lufting i kledningen. Det er ikke registrert musebånd i kledningen.  
Det ble ikke registrert råte eller skader på kledningen under befaringen.

Kledningen står ned i gruset.

- Musebånd/lusing må etableres.
- Lokal utbedring bør foretas for å øke avstanden mellom terreng og bordkledning.
- Lokal utbedring må utføres.
- Det bør foretas tiltak for å bedre lufting av kledningen.

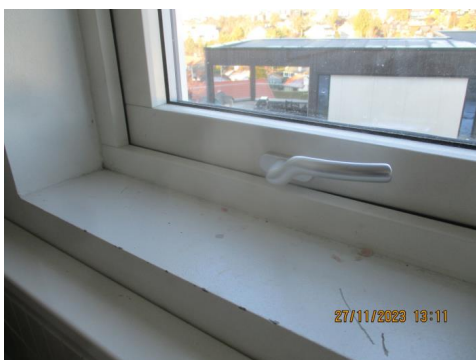
Slitasje på vindusposter.

- Vinduer må justeres.
- Andre tiltak:
- Det må påregnes noe vedlikehold og at enkelte vinduer må skiftes ut.

Lokal utbedring av avvik.

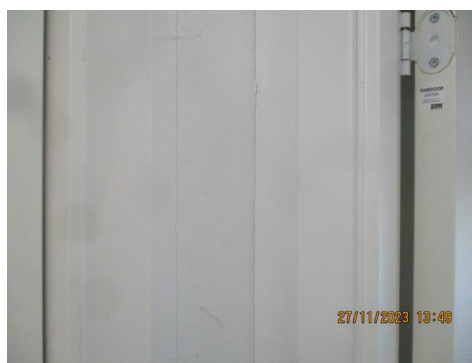
Det er skader på dørkarm til ytterdør.

Skader på karm til ytterdør.

- Dører må justeres.

Lokal utbedring av avvik.

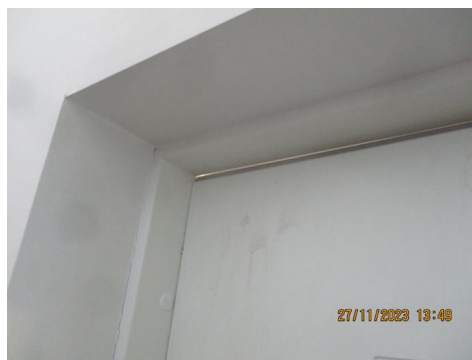
Litt oppsprekk mellom karm og vegg.

Noe skjevheter i ytterdøren.

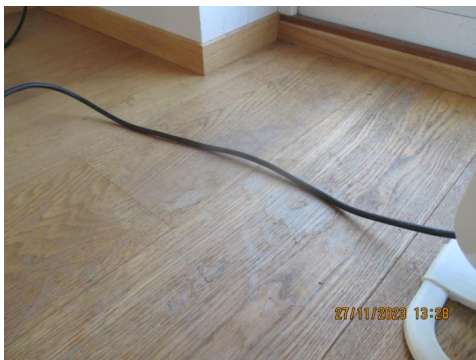
Stedvis noe hull i vegger som er tettet. Sprekk i overganger flere steder.  
Skade på vegg under trapp.  
Noe slitasje på vegger og gulv.  
Merker etter fukt på parkett ved altandør i stue.

Fuktmerker på gulv.

Maling av overflater.  
Lokal utbedring av avvik.

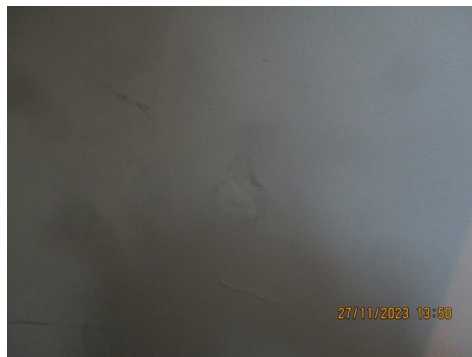
Skader på vegger.

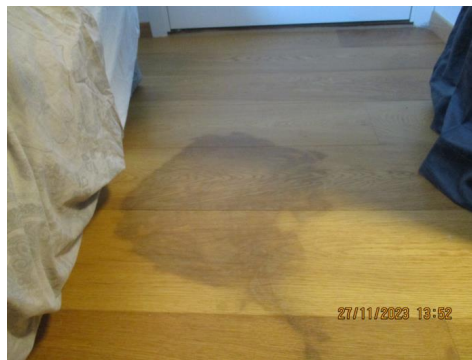
Merker på gulv.

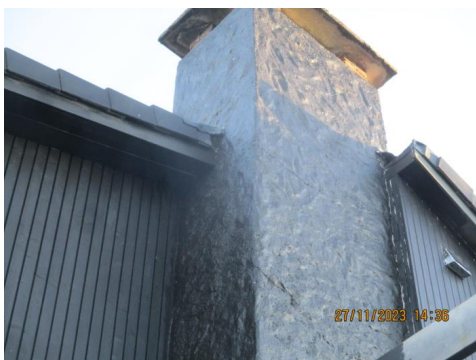
Det er noe sprekk i puss på pipe over tak.

Noe sprekk i pipen.

Ompussing av pipe over tak.

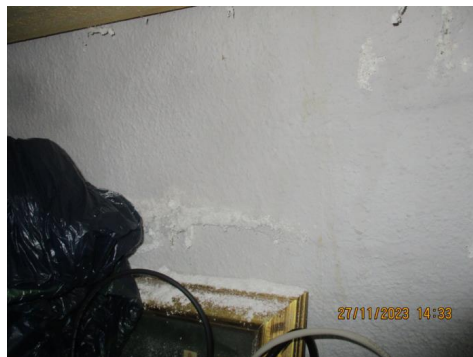
Synlig fjell i blindkjeller. Slike konstruksjoner har risiko for at fukt kan trekke langs fjellet. Dette må hensyntas ved bruk av krypkjeller som bare er egnet til lagring av fuktbestandig ting.

Saltutslag på vegger i kjellerrom.

Konstruksjoner bør kontrolleres over tid.

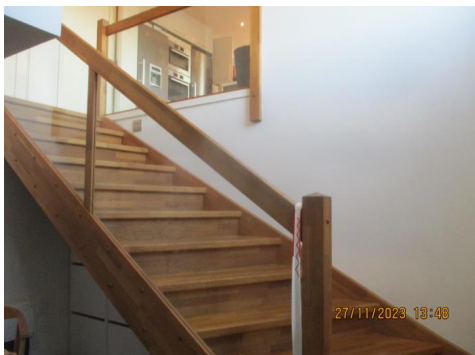
Det mangler håndlister på vegger i trapp.

- Håndløper må monteres på vegg for å tilfredsstille krav på byggetidspunktet.

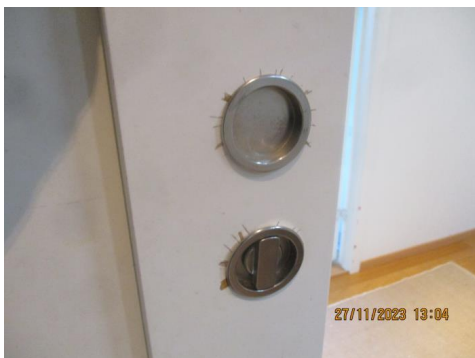
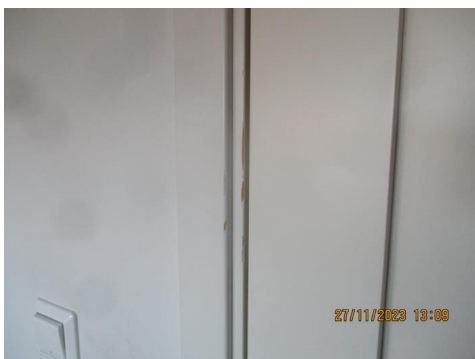
Det er noen små sår og merker på noen dørblander og karmer.

Lokal utbedring av avvik.

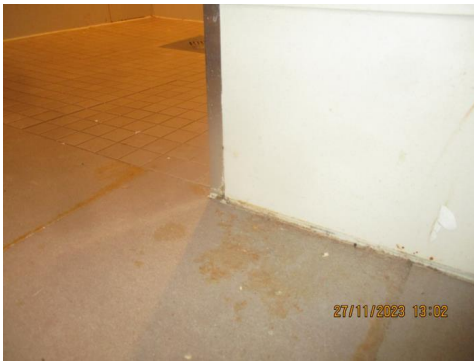
- Det er påvist avvik i fuger.
- Svertesopp er registrert

Svertesopp i fuger.

- Det må foretaes lokal utbedring
- Overflater må rengjøres.

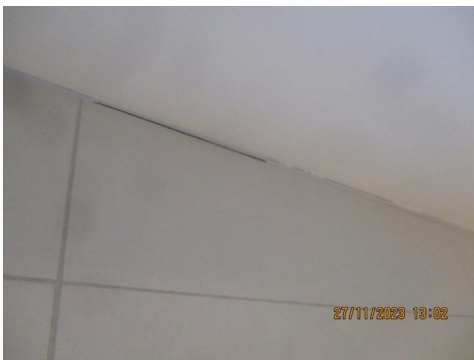
Sprekk i fuger mellom vegg og himling.

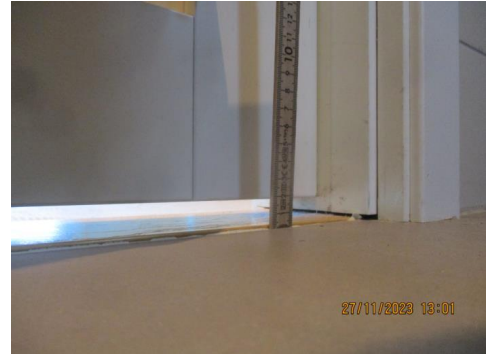
- Svertesopp er registrert
- Det er påvist avvik i fuger.
- Det er mulighet for at det kan forekomme vannlekkasje på våtrommet hvor vann ikke vil gå til sluk.

Lav terskel til badet.

- Overflater må rengjøres.
- Det må foretaes lokal utbedring

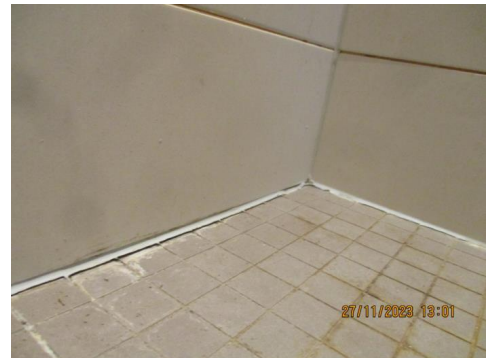
Dårlige fuger i dusjsone.

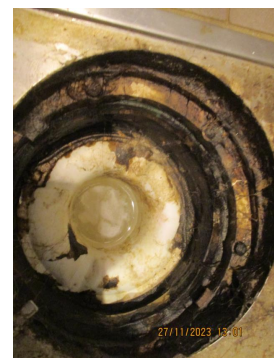
Plastsluk med klemring.  
Det ble med fuktindikator ikke registrert unormale fuktverdier på baderomsgulvet.  
Det er ikke fremlagt dokumentasjon på lagt membran på badet

Plastsluk med klemring.

Innhent dokumentasjon om mulig.

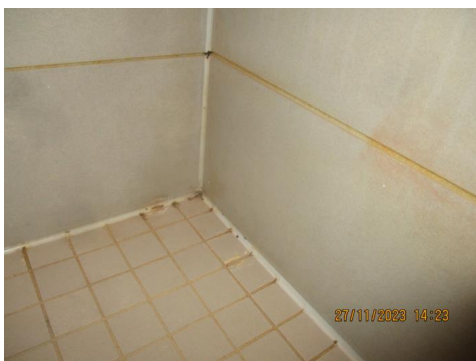
- Det er påvist avvik i fuger.

Stedvis dårlige fuger.

- Det må foretaes lokal utbedring

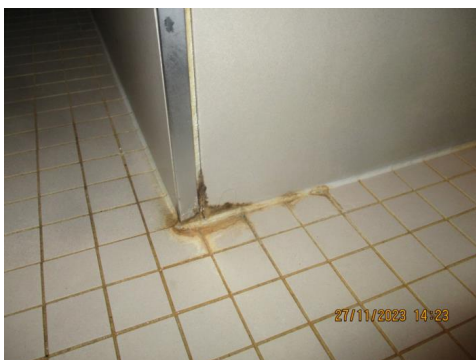
- Det er påvist avvik i fuger.
- Det er påvist at noen fliser har bom (hulrom under).
- Svertesopp er registrert

Svertesopp i fuger.

- Det må foretaes lokal utbedring
- Overflater må rengjøres.

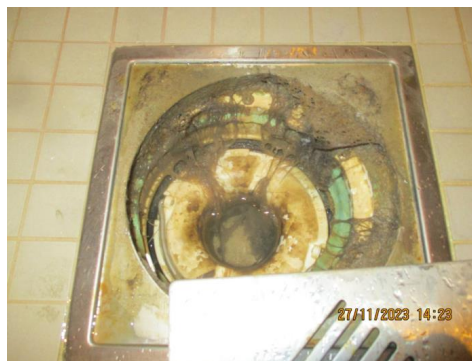
Plastsluk med mansjett og klemring.  
Det ble med fuktindikator ikke registrert unormale fuktverdier på baderomsgulvet.  
Det er ikke fremlagt godkjent dokumentasjon på lagt membran på badet.

Plastsluk på badet.

Innhent dokumentasjon om mulig.

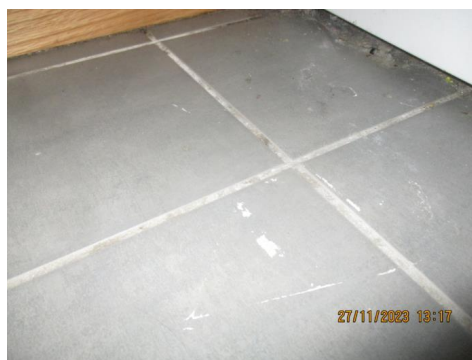
- Det er avvik:
- Det er påvist at noen fliser har bom (hulrom under).

Noe små sår på fliser.

- Tiltak:
- Påviste skader må utbedres.

Lokal utbedring av avvik.

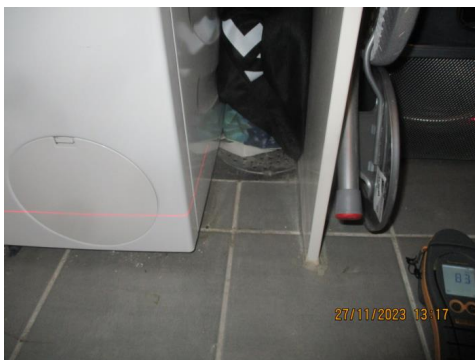
Sluk vanskelig tilgjengelighet. Vegg til hylle delvis over sluk. Plastsluk med klemring.  
Det ble med fuktindikator ikke registrert unormale fuktverdier på gulvet på vaskerom.  
Det er ikke fremlagt godkjent dokumentasjon på lagt membran på vaskerom.

Noe dårlig tilgjengelighet til sluk.

Innhent dokumentasjon om mulig.

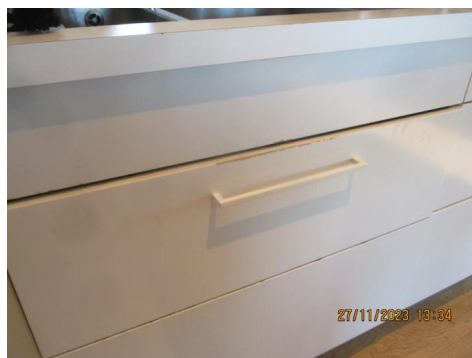
Noe slitasje på fronter.

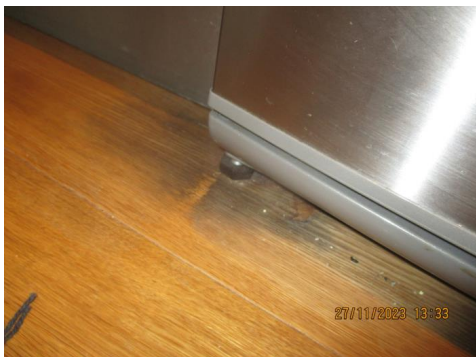
- Det er påvist skader/fuktskjolder i kjøkkengulvet.
- Det er avvik:

Fuktmerker på gulvket ved kjøleskap.

- De påviste skader må utbedres.
- Tiltak:

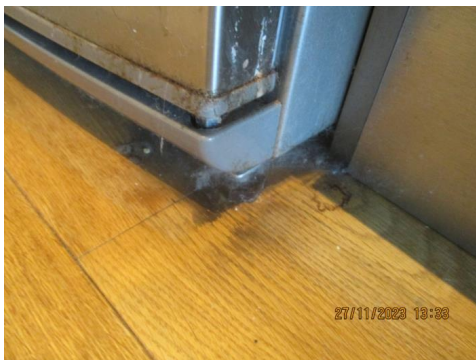
Fuktmerker på gulvet ved oppvaskmaskin.

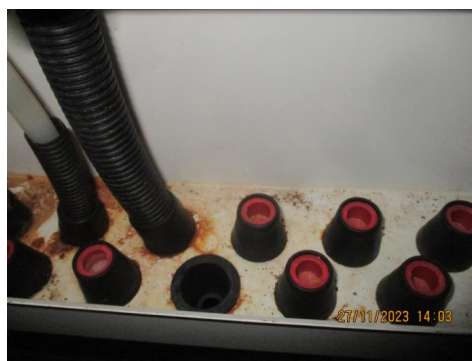
Avrenning fra skap er ikke lagt til gulv som tåler vann eller har sluk. Det er rustmerker i skapet.

Det har vært fuktighet i skapet som er grunnen til rustmerker. Dette bør kontrolleres over tid.

Rustmerker i skap til rør i rør system.

Det bør gjøres mer undersøkelser angående stoppekran til boligen.

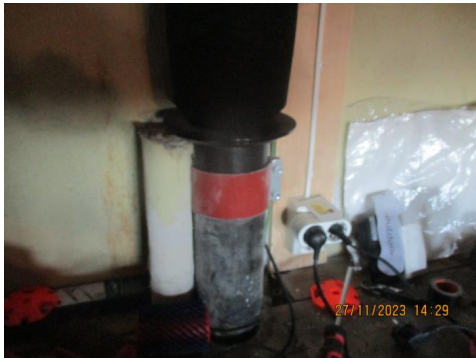
- Det er ikke påvist tilfredsstillende stakemulighet på avløpsanlegg.

Avløpsrør i garasjen.

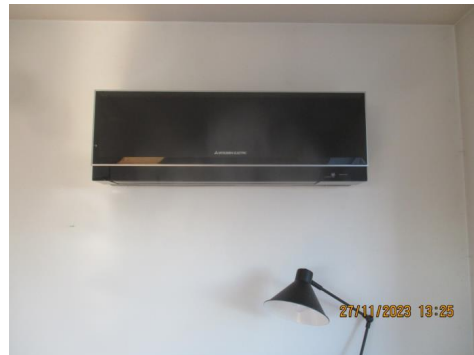
Varmepumpe i stue.

Eier skal gjøre tiltak på varmpumpen.

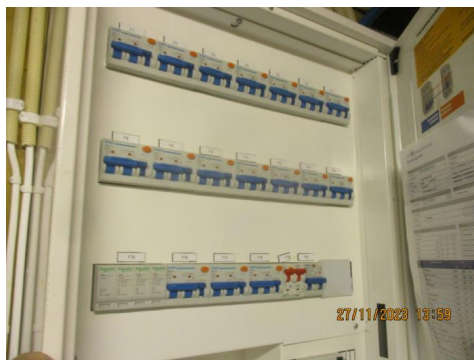
Dette er en forenklet kontroll begrenset til de spørsmål og undersøkelser som forskrift til avhendingslova (tryggere bolighandel) § 2-18 inneholder. Dette kan ikke sammenlignes med en kontroll utført av offentlig myndighet (Det lokale eltilsyn) eller registrert elektrovirksomhet, oen bygningssakkyndig har verken kompetanse eller lov til å foreta en slik kontroll. Tilstandsgraden er vurdert ut fra den forenklete og begrensede kontrollen som forskriften inneholder. El anlegget kan ha feil og mangler som en slik forenklet undersøkelse ikke vil avdekke. Vær derfor oppmerksom på denne risikoen, og søk videre veiledning eller få en fullstendig kontroll utført av registrert elektrovirksomhet. Kursbeskrivelsen stemmer ikke med kursene i skapet. En 20 amp sikring står ikke oppført i beskrivelsen.

Sikringsskap i blindkjeller.

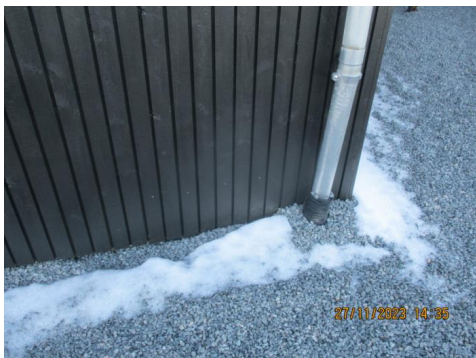
Gruset rundt boligen.

Stedvis terreng justeringer bør utføres.
