# Tilstandsrapport

Enebolig

Rokkeveien 16 , 1779 HALDEN

Befaringsdato: 08.12.2025

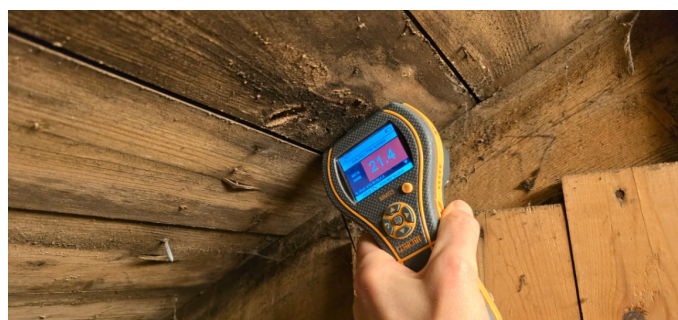
Det er råte, fuktmerker og svartsopp i undertak. Synlige spiker igjennom undertak.

Det er registrert omfattende slitasje og skader på taktekkingen. Betongtaksteinene har tydelig mosevekst og aldringsslitasje. Undertaket viser råte, fuktmerker og svartsopp, noe som indikerer fuktinntrengning over tid. Synlige spiker igjennom undertaket kan bidra til lekkasjer og ytterligere skadeutvikling.

Avvikene skyldes hovedsakelig elde, manglende vedlikehold og fuktpåvirkning over tid.

Taktekkingen og undertaket har vesentlige avvik og er vurdert til TG 3. Tiltak: Taktekkingen må skiftes eller utbedres. Det anbefales å engasjere fagperson for nærmere undersøkelse og planlegging av utbedring.

Høy fukt nivå på under tak

- Taktekkingen må skiftes eller utbedres.
- Når takteking og undertak begynner å bli gamle, øker risikoen for lekkasjer, noe som kan føre til omfattende og kostbare reparasjoner av underliggende konstruksjoner dersom en ikke foretar tiltak på konstruksjonene før dette oppstår.

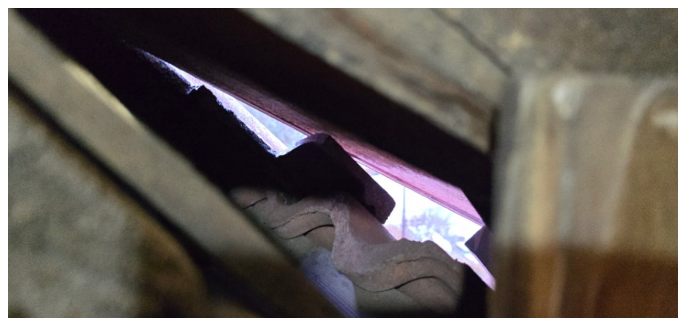
Synlig manglede beslag og utett mellom vegg og tak fra loft, vann inn driv.

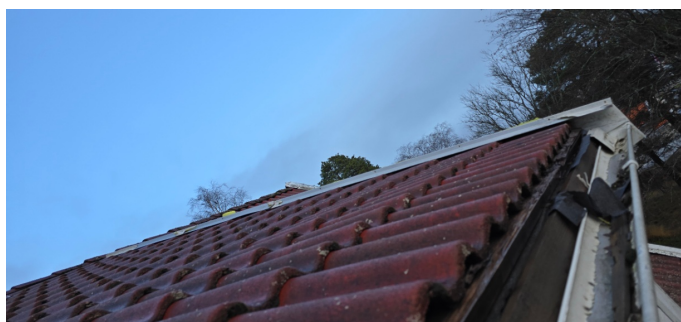
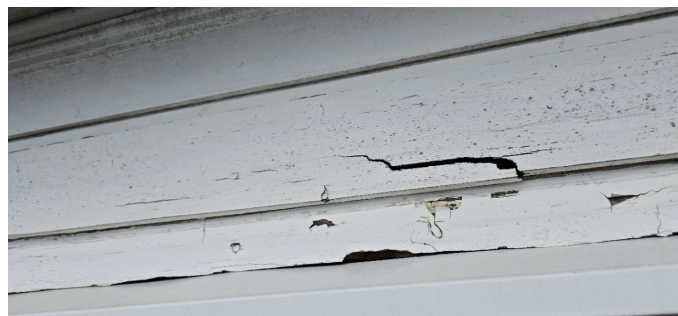
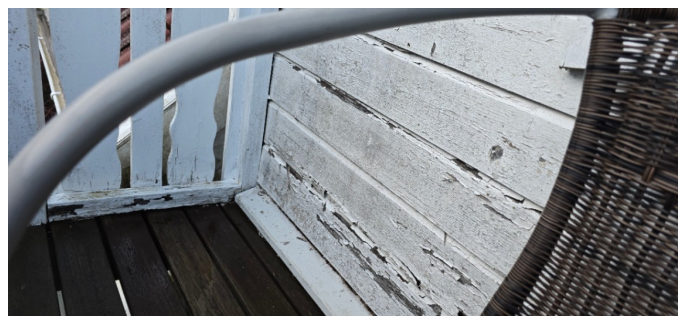
Det er synlige skjevheter og drypplekkasjer på takrenner.

Ved omlegging av tak bør renner, nedløp og beslag skiftes.

Ved utbedring av kledning er det anbefalt å montere musebånd, slik at man kan forhindre skadedyr inn i konstruksjonene.

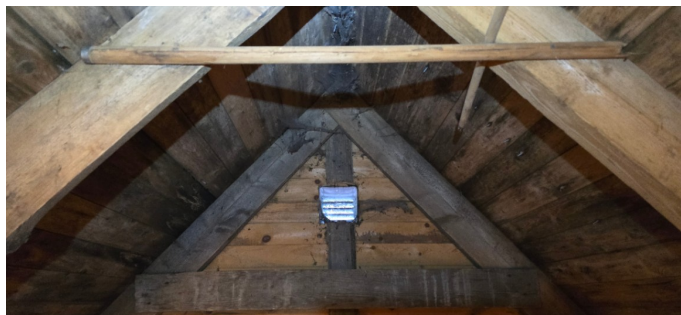
Synlig råte i lekter og sløyfer under takstein. Det ble målt opp til 50 vekt% fukt i trekverk på loft. Ved nivåer over 20 vekt% vil det utvikles råte.

Fukt merker og svarte sopp i under tak og sperrer.

- Lufting/ventilering bør forbedres.
- Konstruksjonene må sikres mot råte, sopp og skadedyr.
- Råteskadede konstruksjoner må skiftes ut.

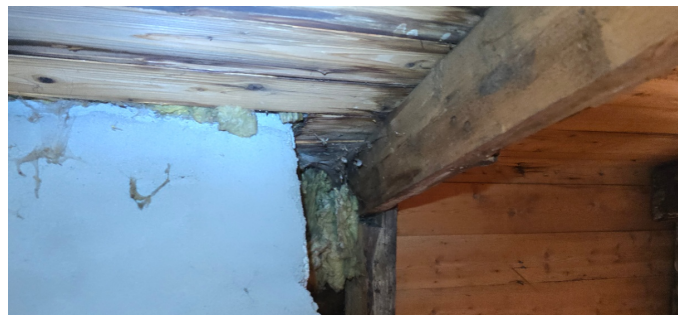
Fukt merker og svarte sopp i under tak og sperrer.

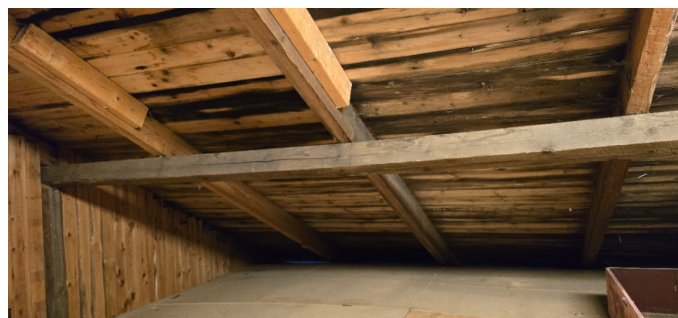
Det er synlige skjevheter på bæring over takoppløft. Synlig fukt på innsiden av undertak på takoppløft. Det er større sprekker ut mot yttertak. Dette gir fare for vanninn driv på loft og i tak-konstruksjonen. Isoleringen av skråtaket har tettet igjen luftingen.

Synlig nedbygning i tak konstruksjon i bærebjelke.
