# Tilstandsrapport

Fritidsbolig

Midtløvegen 30, 2920 LEIRA I  
VALDRES

# gnr. 76, bnr. 51

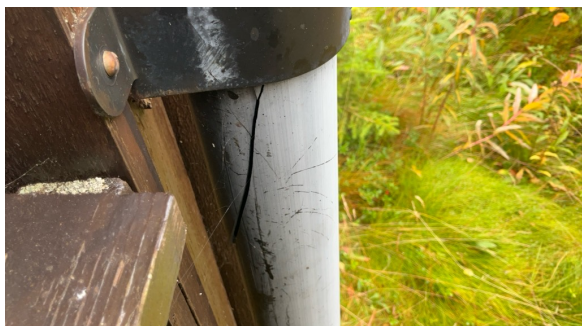
Frostsprengt takrennenedløp.

- Konstruksjonen rundt nedløpet kan få følgeskader dersom det oppstår lekkasjer i forbindelse med frostsprengt nedløpsrør.
- Takvann som ikke ledes vekk fra bygning påfører konstruksjonene (ringmur, grunnmur, drenering og fuksikring) unødvendig høy fuktbelastning og skader kan oppstå over tid. Anbefaler at man kobler et 3-4m langt overvannsrør til nedløpet. Røret legges oppå terrenget eller graves ned for å lede vannet vekk fra grunnmuren/bygningen.

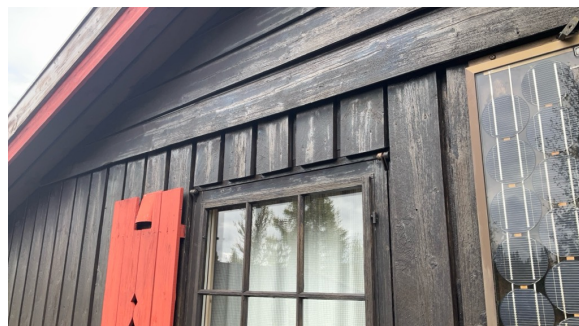
Det er ikke montert vannbrett over vinduer.

- Vannbrett over vinduer anbefales montert. Ved manglende vannbrett er det fare for at vann trenger inn i veggkonstruksjon og kan føre til fuktproblemer, som igjen kan forårsake mugg og råte. Dette kan svekke bygningsstrukturen og skape et usunt inneklima.

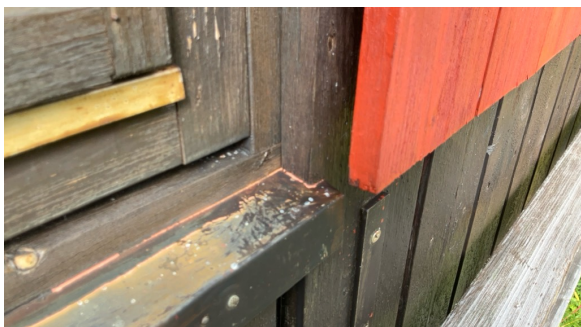
- Uten tilfredsstillende avstand til vannbrett/beslag vil vann trekkes opp av kledningen og veggen bak. Dette kan føre til fuktproblemer, som igjen kan forårsake fuktskader.

Ingen eller liten avstand fra kledning og ned på vannbrett/beslag.

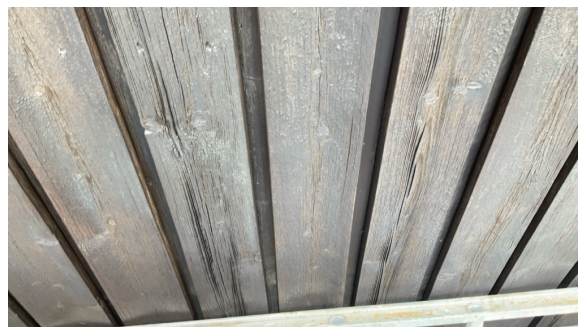
Kledning bærer stedvis preg av elde og slitasje.  
Sprekker på kledning er registrert.

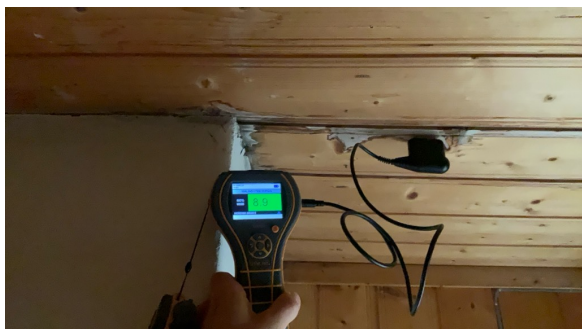
Det er fuktmerker i himling rundt pipe i sanitærrom.

Ved fuktmåling er det ikke påvist unormale fuktverdier på befaringstidspunktet.

Eier opplyser at fuktmerker skyldes tidligere lekkasje rundt pipe. Årsaken ble utbedret med nytt beslag og tetting rundt pipe.

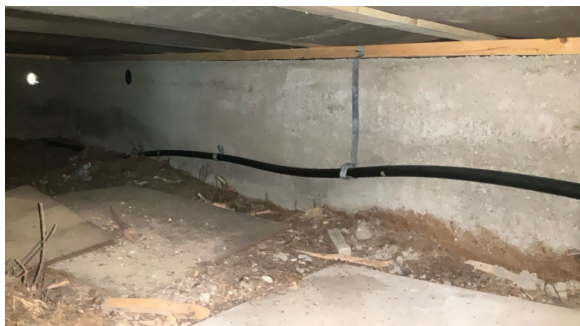
Det ligger organiske materialer direkte mot grunn som anbefales fjernet da dette gir sopp/råteskader.

Det anbefales å fjerne organiske materiale fra grunnen og legge plast som hindrer at fuktighet fordampes og trekkes inn i konstruksjonen.

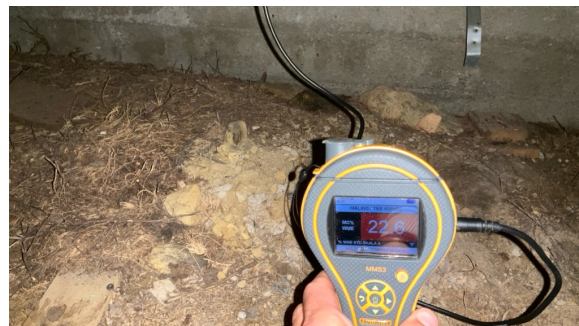
Fuktmåling ble foretatt, jeg målte verdier over grenseverdier for skadelig fukt og dette er en indikasjon på at trevirke er utsatt for fuktpåkjenning.

Det anbefales å legge plast på grunn for å begrense at fuktigheten fra grunn trekker opp i konstruksjonen.

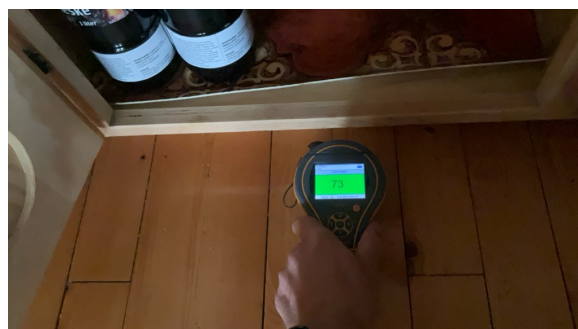
Ved bruk av fuktindikator på utsatte steder registrerte jeg ingen unormale verdier.

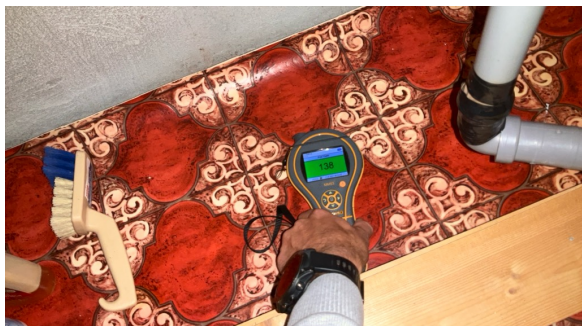
Rommet bygget uten særlig tanke på tetthet og fuktsikring, slik det er krav om i dag. Rommet er ikke bygget fuktsikkert. Vannsøl må unngås på dette rommet.

Ved bruk av fuktindikator på utsatte steder registrerte jeg ingen unormale verdier.

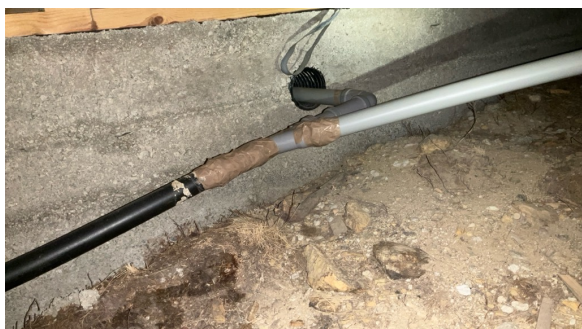
- Det er avvik:
- Tilstandsgrad 2 gis med bakgrunn i at mer enn halvparten av forventet funksjonstid for avløpsrør er oppnådd.
- Deler av røropplegget bærer preg av ufagmessig utførelse.

Synlige avløpsrør i krypkjeller.

Deler av røropplegget bærer preg av u fagmessige arbeider.

- Tiltak:
- Når avløpsrør har oppnådd mer enn halvparten av funksjonstid er det økt risiko for fremtidige lekkasjer. Funksjonstid avhenger av bruk og type rør. Tidspunkt for utskifting er vanskelig å angi eksakt. Oppgradering/vedlikehold må påregnes.
- Lekkasjer og tilstopping av avløpsrør kan være en konsekvens av ufagmessig utførelse. Det oppfordres til kontroll av avløpsrør.

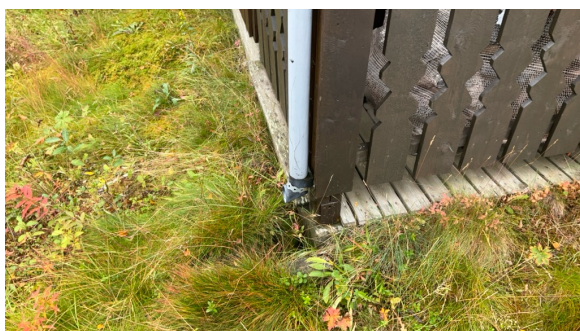
Det er ingen synlige tegn til at det er etablert fuktsikring. På grunn av alder er det sannsynlig at det mangler utvendig fuktsikring av grunnmuren. Regnvann og smeltevann må ikke renne inn mot bygningen, vann fra taknedløp må ledes bort. Fuktsikring er normalt ikke dimensjonert for å ta unna takvann.

Det anbefales at vannet ledes vekk fra fundamenter for å unngå at takvann renner ned langs fundamentene. Anbefaler å etablere drenerør som leder vannet 3-4 meter bort fra bygget.

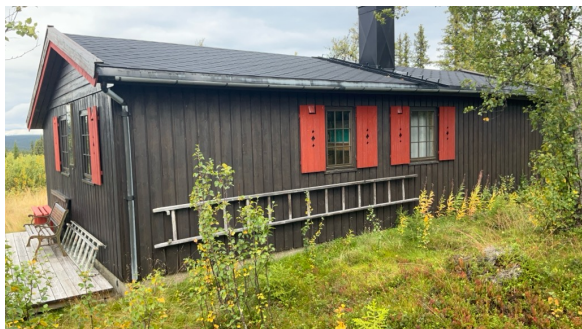
Stedvis fall på terreng mot bygning, dette er avvik fra dagens krav. Anbefalt fall på terreng er 1:50, 3 m fra fundamentene. (Det vil si jevnt fall på minimum 60 mm, 3 m fra fundamentene). Regnvann og smeltevann må ikke renne inn mot bygningen, vann fra taknedløp må ledes bort. Fuktsikring er normalt ikke dimensjonert for å ta unna takvann.

Stedvis fall på terreng mot bygning.

Viktig å lede vann bort fra fundamentene. Terrengforholdet fører til at overflatevann kan ledes til boligen. Dette kan føre til fuktskader. Det anbefales å etablere fall vekk fra boligen eller en ledegrøft for overvann. For å få tilstandsgrad 0 eller 1 så må fallforhold på terreng endres.
