# Enkel og koselig hytte med usjenert beliggenhet. Peis og gode turmuligheter året rundt!

# Tilstandsrapport

Befaringsdato: 02.09.2025

## FRITIDSBOLIG

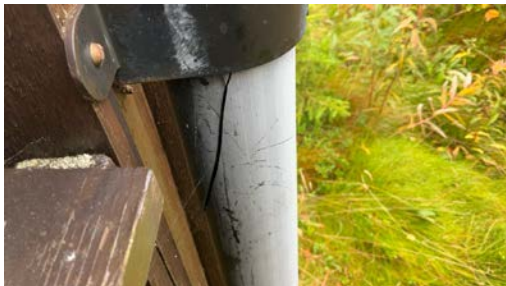
- Konstruksjonen rundt nedløpet kan få følgeskader dersom det oppstår lekkasjer i forbindelse med frostsprengt nedløpsrør.
- Takvann som ikke ledes vekk fra bygning påfører konstruksjonene (ringmur, grunnmur, drenering og fuktsikring) unødvendig høy fuktbelastning og skader kan oppstå over tid. Anbefaler at man kobler et 3-4m langt overvannsrør til nedløpet. Røret legges oppå terrenget eller graves ned for å lede vannet vekk fra grunnmuren/bygningen.

Frostsprengt takrennenedløp.
