# Enkel og koselig hytte med usjenert beliggenhet. Peis og gode turmuligheter året rundt!

# Tilstandsrapport

Befaringsdato: 02.09.2025

## FRITIDSBOLIG

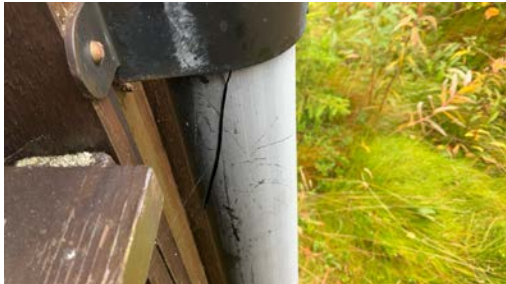
- Konstruksjonen rundt nedløpet kan få følgeskader dersom det oppstår lekkasjer i forbindelse med frostsprengt nedløpsrør.
- Takvann som ikke ledes vekk fra bygning påfører konstruksjonene (ringmur, grunnmur, drenering og fuksikring) unødvendig høy fuktbelastning og skader kan oppstå over tid. Anbefaler at man kobler et 3-4m langt overvannsrør til nedløpet. Røret legges oppå terrenget eller graves ned for å lede vannet vekk fra grunnmuren/bygningen.

Frostsprengt takrennenedløp.

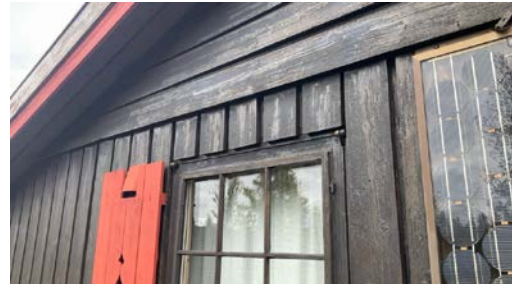
Det er ikke montert vannbrett over vinduer.

- Vannbrett over vinduer anbefales montert. Ved manglende vannbrett er det fare for at vann trenger inn i veggkonstruksjon og kan føre til fuktproblemer, som igjen kan forårsake mugg og råte. Dette kan svekke bygningsstrukturen og skape et usunt innneklima.

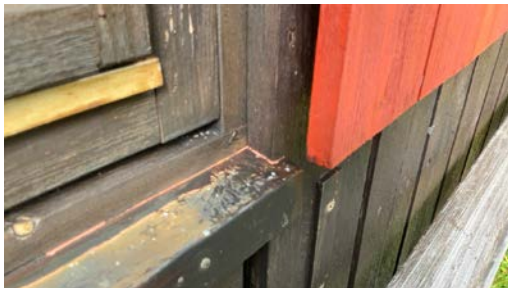
- Uten tilfredsstillende avstand til vannbrett/beslag vil vann trekkes opp av kledningen og veggen bak. Dette kan føre til fuktproblemer, som igjen kan forårsake fuktskader.

Ingen eller liten avstand fra kledning og ned på vannbrett/beslag.

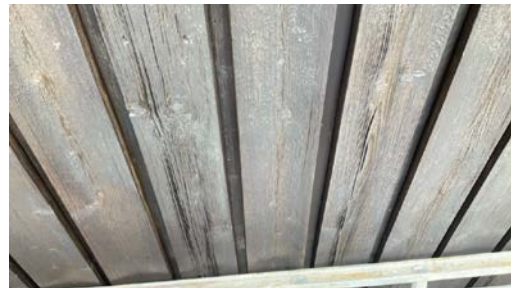
Kledning bærer stedvis preg av elde og slitasje.  
Sprekker på kledning er registrert.

- Beplantning anbefales fjernet for å redusere vedlikeholdsbehovet. Beplantning som vokser inntil yttervegg kan forkorte veggens funksjonstid.
- Overflatebehandling av endedev/kledning, evt utskifting av skadet kledning. Bygningsdelen krever jevnlig vedlikehold.

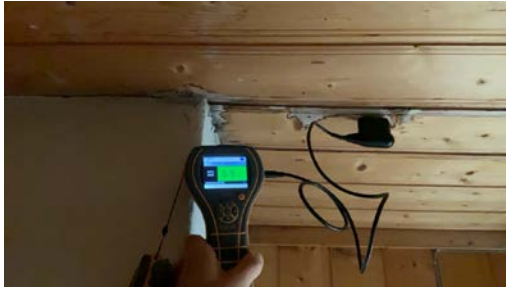
Det er fuktmerker i himling rundt pipe i sanitærrum.  
Ved fuktmåling er det ikke påvist unormale fuktverdier på befaringstidspunktet.

Eier opplyser at fuktmerker skyldes tidligere lekkasje rundt pipe. Årsaken ble utbedret med nytt beslag og tetting rundt pipe.

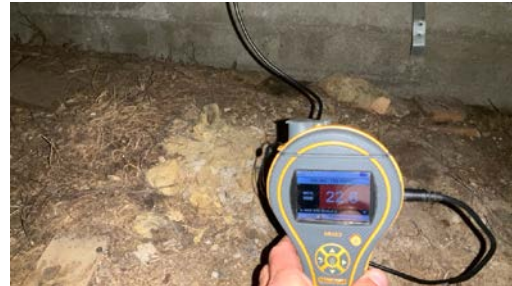
Fuktmåling ble foretatt, jeg målte verdier over grenseverdier for skadelig fukt og dette er en indikasjon på at trevirke er utsatt for fuktpåkjenning.

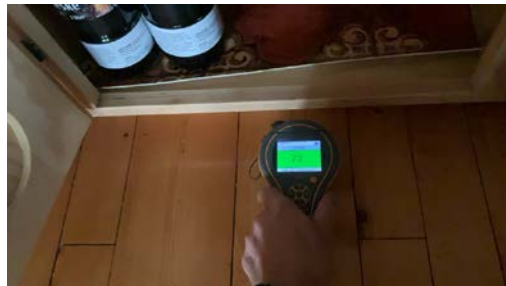
Ved bruk av fuktindikator på utsatte steder registrerte jeg ingen unormale verdier.

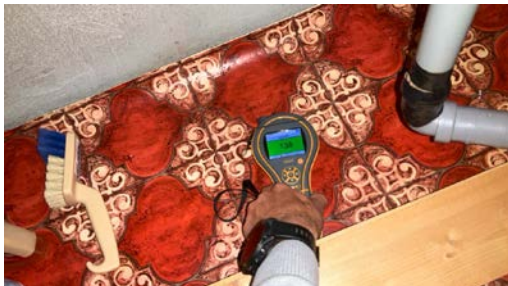
Ved bruk av fuktindikator på utsatte steder registrerte jeg ingen unormale verdier.

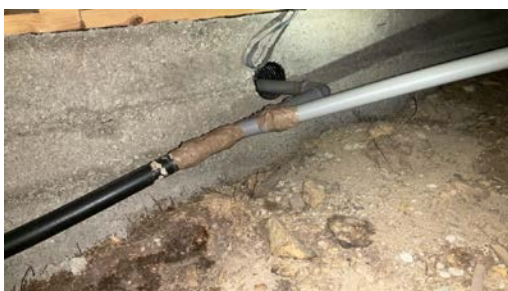
Synlige avløpsrør i krypkjeller.

Deler av røropplegget bærer preg av u fagmessige arbeider.

- Tiltak:
- Når avløpsrør har oppnådd mer enn halvparten av funksjonstid er det økt risiko for fremtidige lekkasjer. Funksjonstid avhenger av bruk og type rør.
- Tidspunkt for utskifting er vanskelig å angi eksakt. Oppgradering/vedlikehold må påregnes.
- Lekkasjer og tilstopping av avløpsrør kan være en konsekvens av ufagmessig utførelse. Det oppfordres til kontroll av avløpsrør.

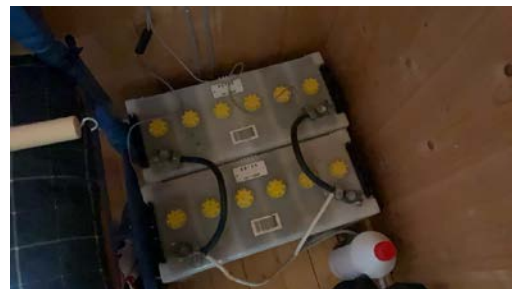
Batteribank på soverom.

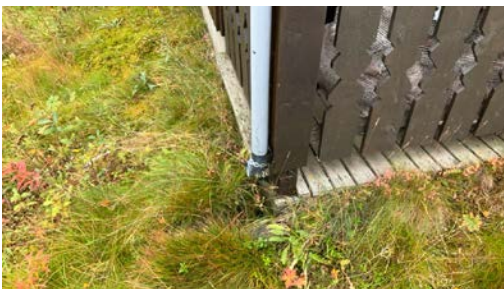
Viktig å lede vann bort fra fundamentene.

Det anbefales at vannet ledes vekk fra fundament for å unngå at takvann renner ned langs fundamentene. Anbefaler å etablere drencrør som leder vannet 3-4 meter bort fra bygget.

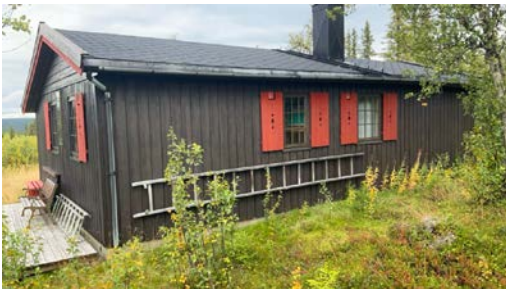
Stedvis fall på terreng mot bygning.

Viktig å lede vann bort fra fundamentene. Terrengforholdet fører til at overflatevann kan ledes til boligen. Dette kan føre til fuktskader. Det anbefales å etablere fall vekk fra boligen eller en ledegrøft for overvann. For å få tilstandsgrad 0 eller 1 så må fallforhold på terreng endres.
