Nøkkelinformasjon

Enkel og koselig hytte med usjenert beliggenhet. Peis og gode turmuligheter året rundt!

Tilstandsrapport

FRITIDSBOLIG

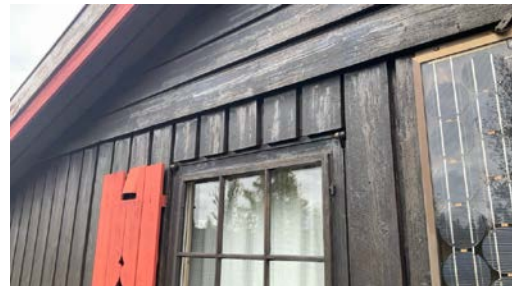
Det er ikke montert vannbrett over vinduer.

- Vannbrett over vinduer anbefales montert. Ved manglende vannbrett er det fare for at vann trenger inn i veggkonstruksjon og kan føre til fuktproblemer, som igjen kan forårsake mugg og råte. Dette kan svekke bygningsstrukturen og skape et usunt inneklima.

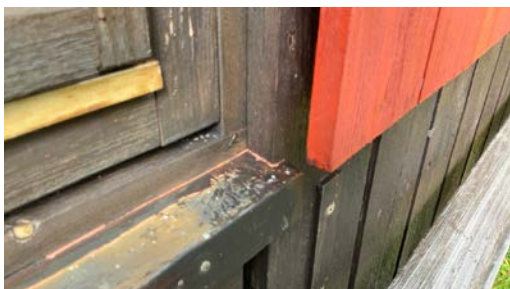
- Uten tilfredsstillende avstand til vannbrett/beslag vil vann trekkes opp av kledningen og veggen bak. Dette kan føre til fuktproblemer, som igjen kan forårsake fuktskader.

Ingen eller liten avstand fra kledning og ned på vannbrett/beslag.

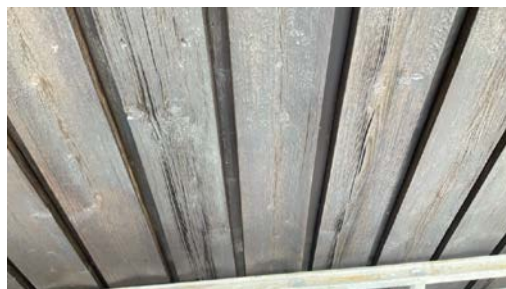
Kledning bærer stedvis preg av elde og slitasje.
Sprekker på kledning er registrert.

- Beplantning anbefales fjernet for å redusere vedlikeholdsbehovet. Beplantning som vokser inntil yttervegg kan forkorte veggens funksjonstid.
- Overflatebehandling av endedved/kledning, evt utskifting av skadet kledning. Bygningsdelen krever jevnlig vedlikehold.

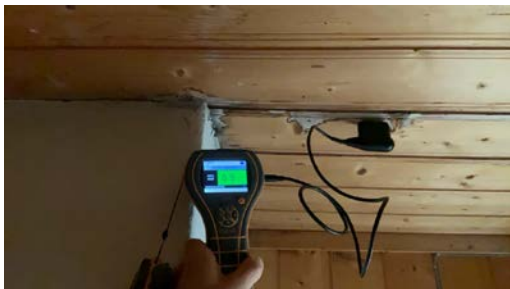
Det er fuktmerker i himling rundt pipe i sanitærrom.
Ved fuktmåling er det ikke påvist unormale fuktverdier på befaringstidspunktet.

Eier opplyser at fuktmerker skyldes tidligere lekkasje rundt pipe. Årsaken ble utbedret med nytt beslag og tetting rundt pipe.

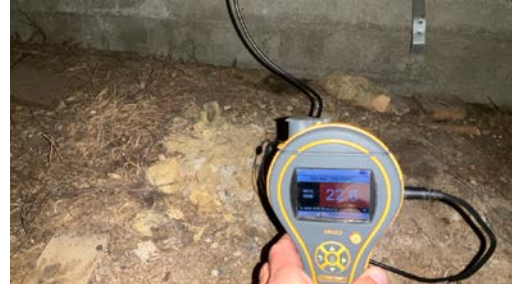
Fuktmåling ble foretatt, jeg målte verdier over grenseverdier for skadelig fukt og dette er en indikasjon på at trevirke er utsatt for fuktpåkjenning.

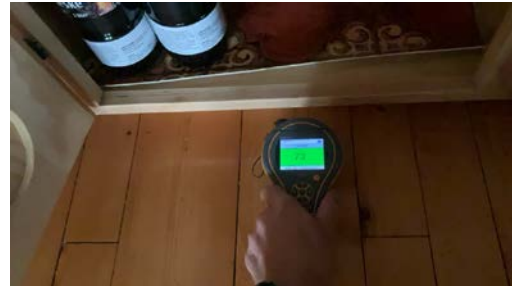
Ved bruk av fuktindikator på utsatte steder registrerte jeg ingen unormale verdier.

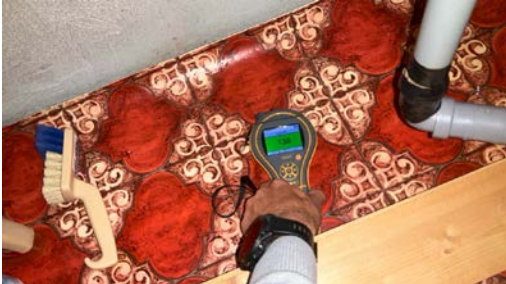
Ved bruk av fuktindikator på utsatte steder registrerte jeg ingen unormale verdier.

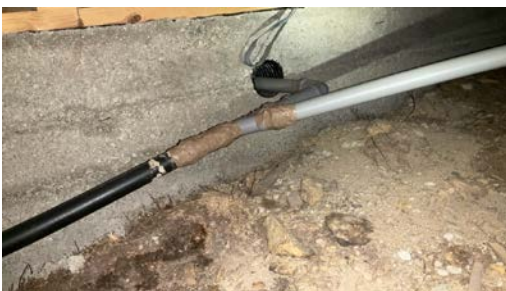
Synlige avløpsrør i krypkjeller.

Deler av røropplegget bærer preg av u fagmessige arbeider.

- Tiltak:
- Når avløpsrør har oppnådd mer enn halvparten av funksjonstid er det økt risiko for fremtidige lekkasjer. Funksjonstid avhenger av bruk og type rør. Tidspunkt for utskifting er vanskelig å angi eksakt. Oppgradering/vedlikehold må påregnes.
- Lekkasjer og tilstopping av avløpsrør kan være en konsekvens av ufagmessig utførelse. Det oppfordres til kontroll av avløpsrør.

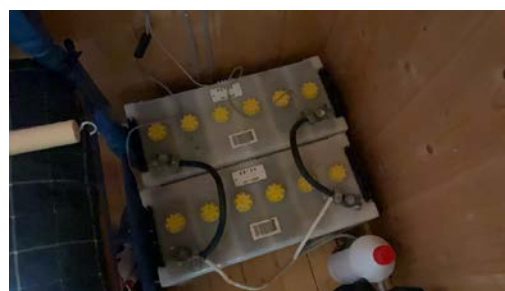
Batteribank på soverom.

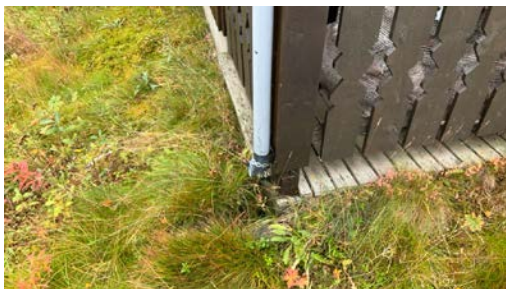
Deler av konstruksjon er skjult og drenering utelukkende vurdert på grunn av alder.

Det anbefales at vannet ledes vekk fra fundament for å unngå at takvann renner ned langs fundamentene. Anbefaler å etablere drenerør som leder vannet 3-4 meter bort fra bygget.
