Tilstandsrapport

Enebolig

Iduns veg 9, 7725 STEINKJER

Befaringsdato: 10.03.2026

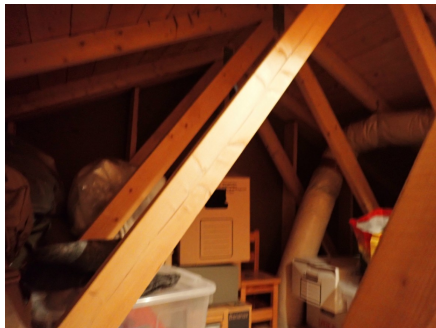
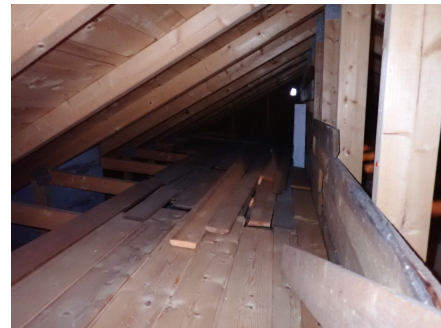
- Det er påvist fuktskjolder/skader i takkonstruksjonen.

Det registreres stedvis mindre fuktskjolder, ved piggmåling i trevirke måles tørt trevirke. Forholdene anses derfor som gamle.

Fuktskjolder bør kontrolleres jevnlig for å være helt sikker på at det er gamle forhold, selv om det ble målt tørt trevirke på befaringen.
