Iduns veg 9, 7725 STEINKJER

**Søndre-Egge - Enebolig i  
barnevennlig område. Flat lettstelt  
tomt. Garasje. Gjennomgående  
god standard**

# Velkommen til Iduns Veg 9

Befaringsdato: 10.03.2026

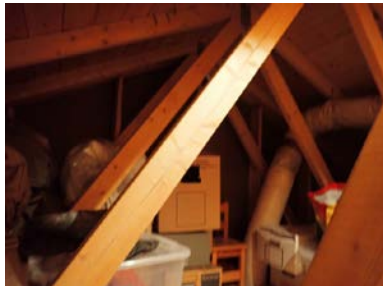
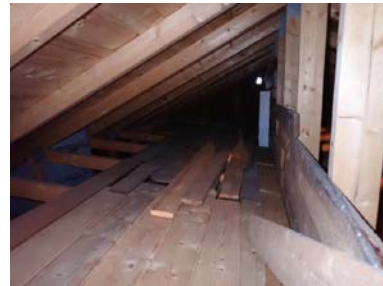
- Det er påvist fuktskjolder/skader i takkonstruksjonen.

Det registreres stedvis mindre fuktskjolder, ved piggmåling i trevirke måles tørt trevirke. Forholdene anses derfor som gamle.

Fuktskjolder bør kontrolleres jevnlig for å være helt sikker på at det er gamle forhold, selv om det ble målt tørt trevirke på befaringen.

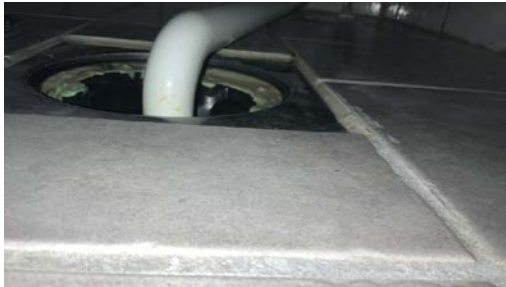
## UNDERETASJE > BAD

**!** **Våtrom > Underetasje > Bad > Sanitærutstyr og innredning** [Gå til side](#)  
Det er ikke påvist tilfredsstillende løsning for å synliggjøre lekkasje fra innebygget sisterner.  
Det er påvist riss/sprekker i utstyr på våtrommet.  
Registrerer kosmetisk riss i overflate på servant.  
Veggmontert toalett uten løsning for å synliggjøre lekkasjevann. Det er ukjent om det er montert tettesjikt bak innbygget sisterner.

Anbefaler å gjøre nærmere undersøkelser på om sluk har membran ført under klemring.  
Tettesjikt er ca 18 år, fortsatt bruk av dusjkabinett anbefales for å redusere direkte fuktbelastninger på overflater og tettesjikt.
