Åkerveien 17 2460 OSEN

Tilstandsrapport Eierskifte

Boligtype: Fritidsbolig

Byggeår: 2012

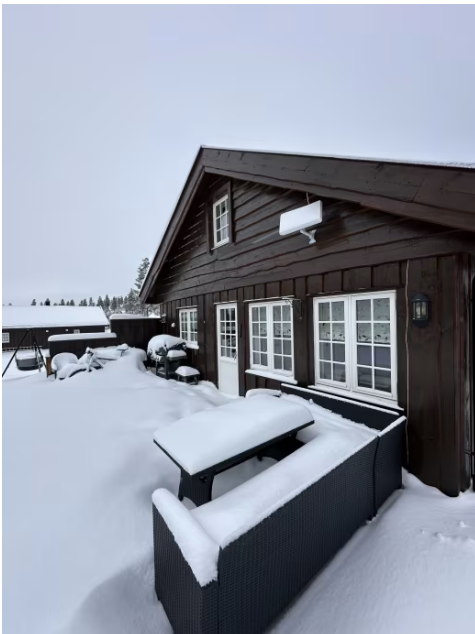
Balkong/terrasse er snødekt og ikke kontrollert.

Det bør foretas nærmere undersøkelser av terrasser når den er snøfri.

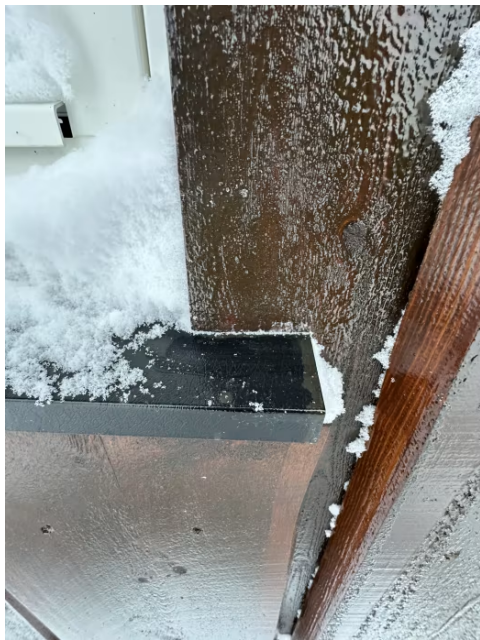
Det er påvist avvik ved omramming. Liten/ingen avstand mellom trepanel og beslag, fare for fuktopptrekk.

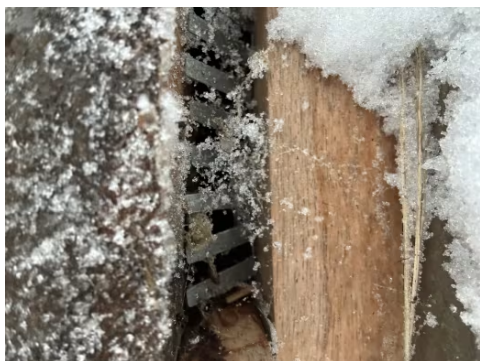
Ved stikkprøve ble det registrert lufting og musebånd.

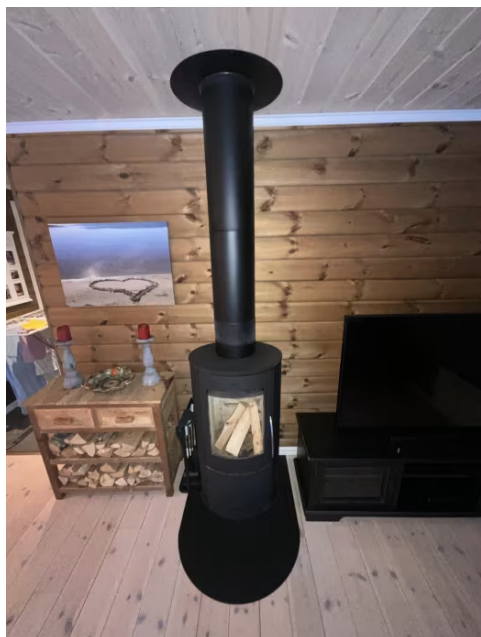
Viser ildsted montert i stue.

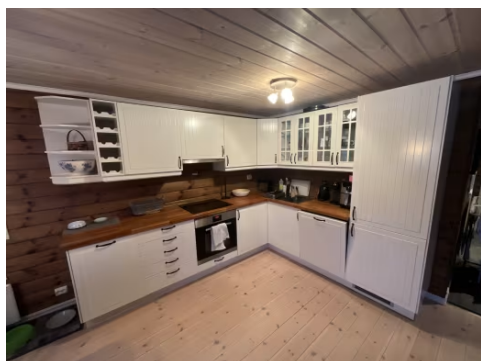
Viser kjøkkeninnredning og hvitevarer.

Innredningen vurderes å være i funksjonell tilfredsstillende stand og ingen symptom på fukt eller skader ble påvist i utsatte soner.

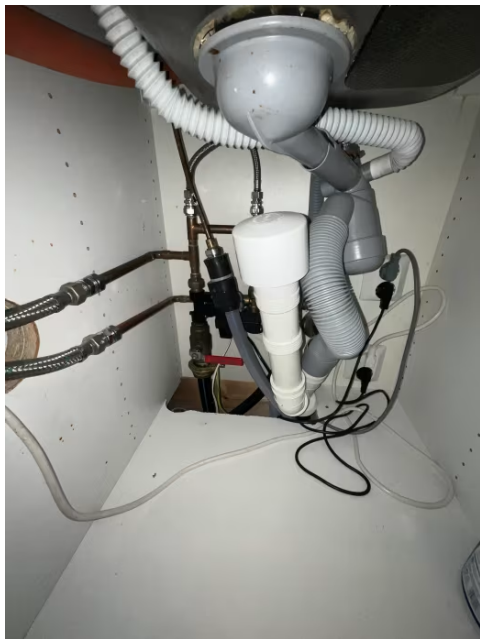
Viser vann og avløpsinnstallasjoner under kum.

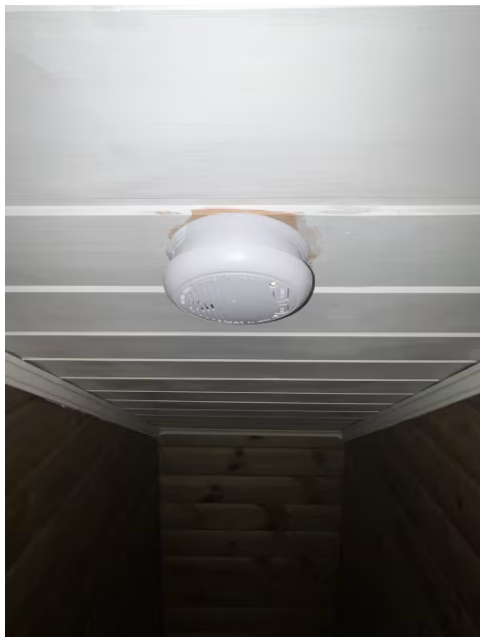
Viser brannvarsling.

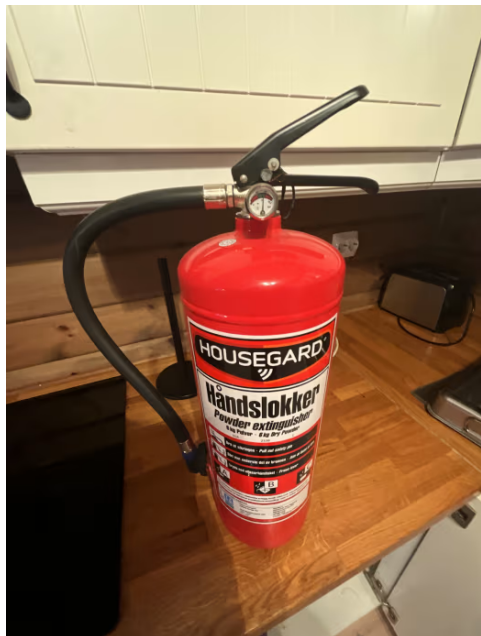
Brannslukningsapparat eldre enn 10 år.

Viser brannslukningsapparat plassert i kjøkkenbenk. (Eldre enn 10 år)

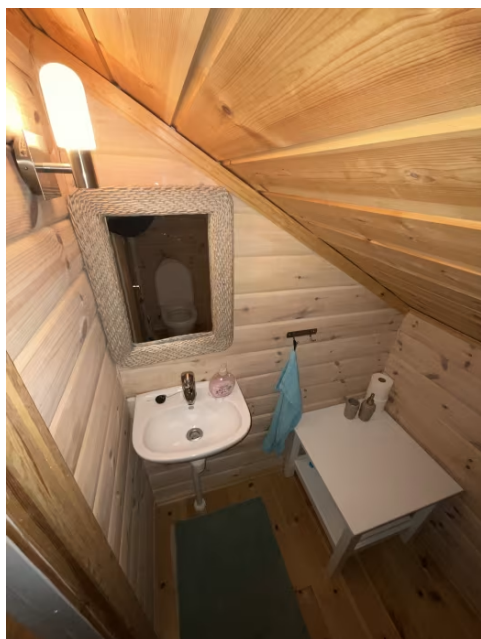
Viser vegghengt vask.

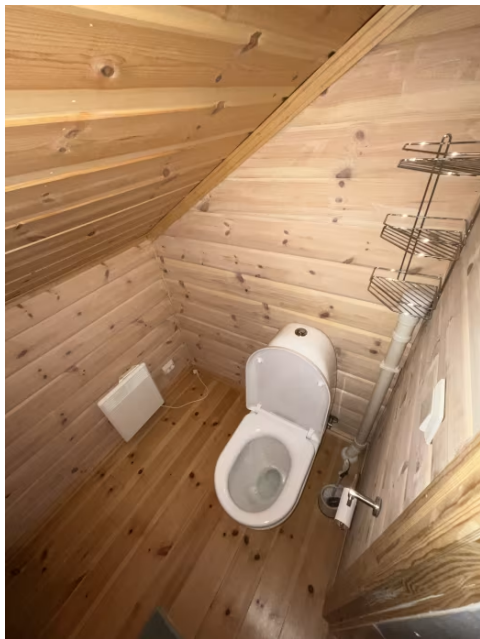
Rommet mangler ventilering.

Viser panelovn, gulvstående toalett og lufting med vakumventil.

Det anbefales å etablere mekanisk avtrekk for optimal ventilering

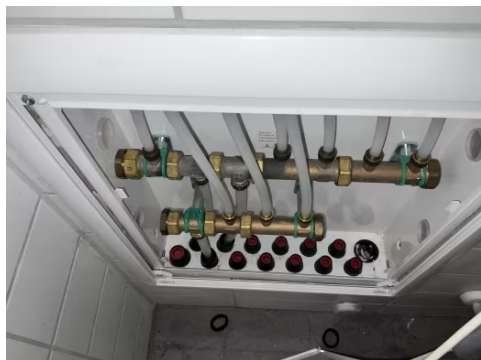
Vannrør med rør i rør system fra fordelerskap plassert på bad og frem til sanitærinstallasjoner på baderom, toalettrom og kjøkken.

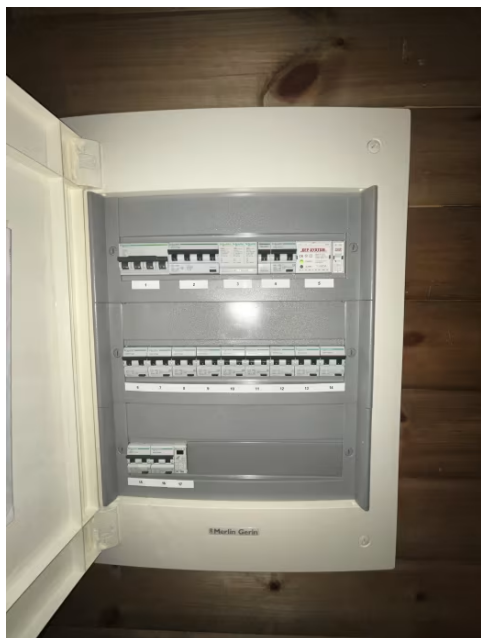
Viser sikringskap plassert i gang.

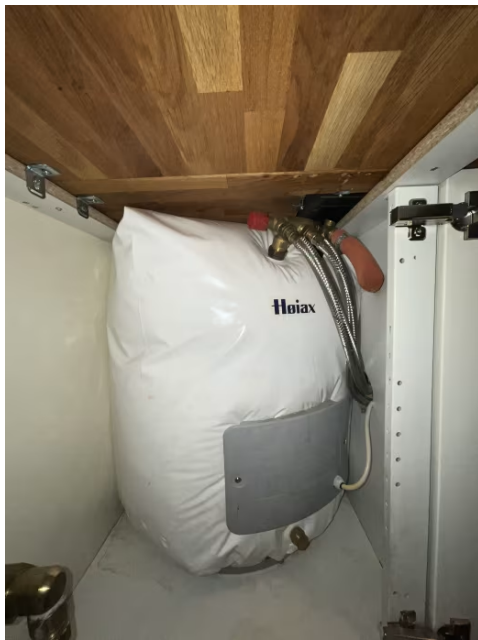
Bereder er plassert i rom uten sluk.

Det er ikke påvist tilfredsstillende el-tilkobling av varmtvannstank iht. gjeldende forskrift.

Viser bereder plassert i kjøkkenbenk.

Vannstoppeventil på bereder anbefales etablert.

Bereder tilkoblet stikkontakt. Det anbefales at berederen har fast tilkobling.

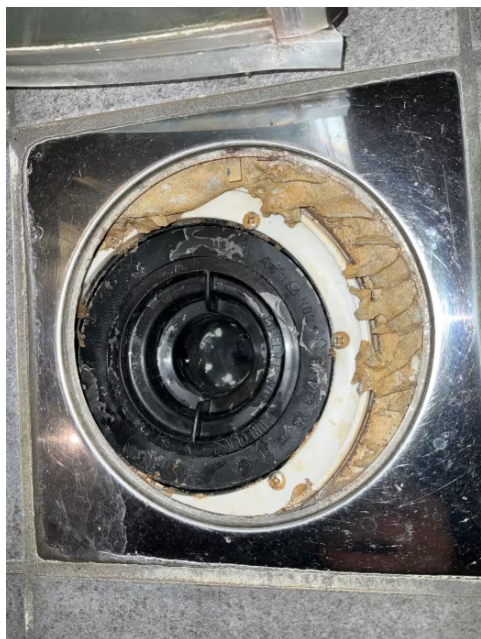
Det registreres feil utførelse av membran ved sluk. Denne er ikke ført tilfredsstillende inn under hele klemringen. Slukpotte og klemring er ikke sentrert ift slukrist.

Viser sluk i dusjsone.

For å få tilstandsgrad 0 eller 1 må tettesjiktet skiftes ut, men tidspunktet for når dette er nødvendig er vanskelig å si noe om.

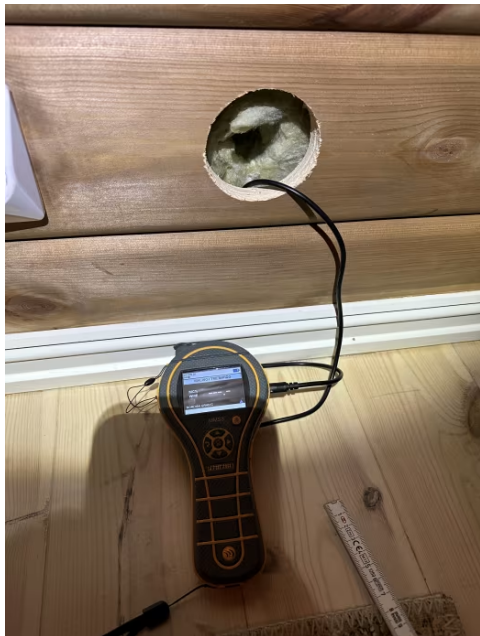
Det er foretatt hulltaking med 73 mm hullbor fra tilstøtende rom (soverom).

Det er foretatt hulltaking med 73 mm hullbor fra tilstøtende rom (soverom). Undersøkelsen viser ingen tegn til skader eller fukt i konstruksjonen.

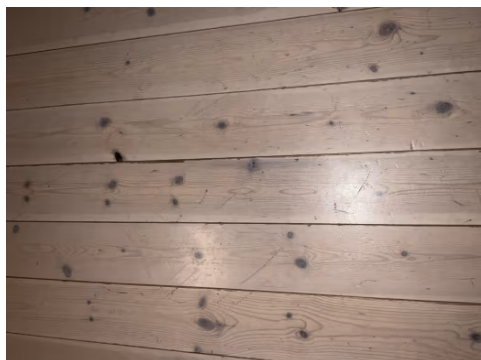
Det registreres en del slitasje ved tregulv. Overflatebehandlinger må påregnes.

Viser eksempel på slitasje på tregulv i stue.
