Tilstandsrapport

Selveierleilighet i 1.etasje med balkong

Sognsveien 2, 0451 OSLO

Befaringsdato: 13.03.2025

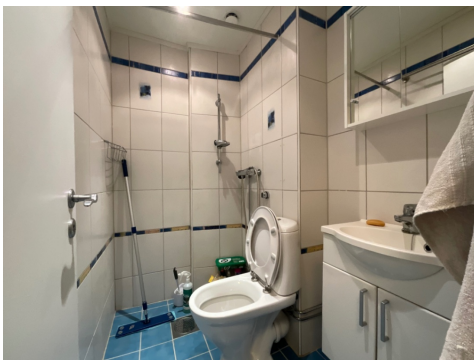
1. ETASJE > BAD

TG 2 Overflater vegger og himling

- Det er avvik:
- Mer enn halvparten av forventet brukstid er passert på slukløsningen.
- Mer enn halvparten av forventet brukstid er passert på membranløsningen.

Tilstandsgrad 3 er vurdert på bakgrunn av dette avviket.

Kostnadsestimatet er beregnet for totalrenovering av badet.

Kostnadsestimat: Over 300 000

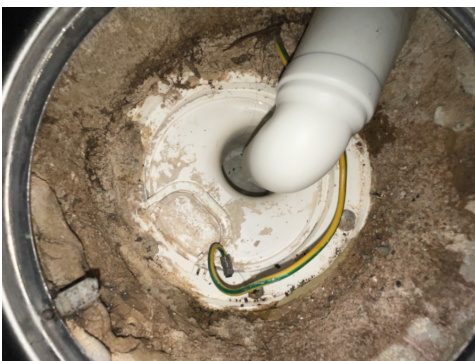
1. ETASJE > BAD

TG 1 Sanitærutstyr og innredning

Det påpekes at det er noe svellskader på frontene til servantinnredningen.

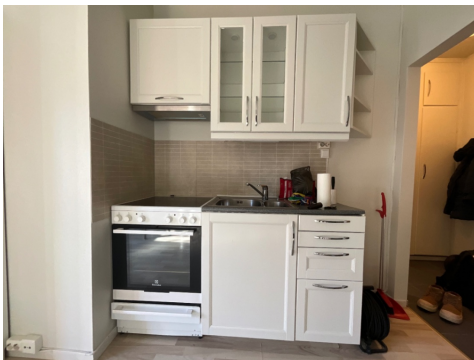
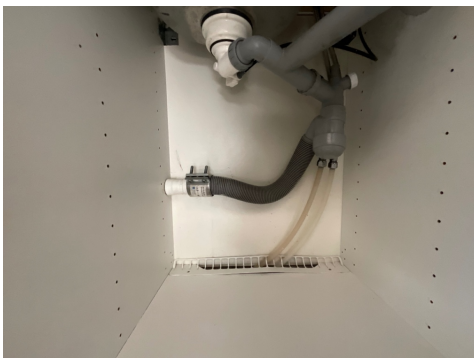
1. ETASJE > STUE/KJØKKEN

! TG 2 Avtrekk

"manglende forsert mekanisk avtrekk" betyr at avtrekk over stekesone ikke føres ut av rommet via kanal, yttervegg eller tilsvarende. Fuktig luft og kondens vil da forbli i rommet om det ikke luftes med vindu.

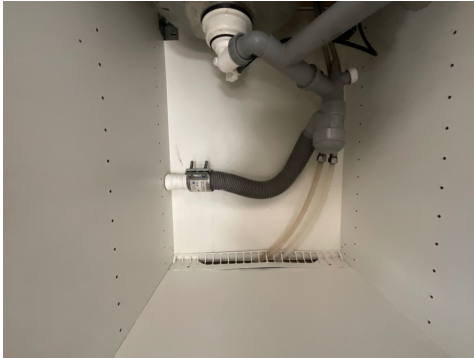
! TG 2 Avløpsrør

Avløpsrør i støpejern og plast i boligen.

Det er ikke behov for utbedringstiltak siden anlegget fungerer i dag, men ut ifra alder kan skader plutselig oppstå på eldre anlegg. I forbindelse med oppgradering av våtrom vil det være naturlig med utskiftning av rør.
