# Tilstandsrapport

Enebolig

Brekkabakkan 26, 7970 KOLVEREID

Rapportdato: 24.09.2025

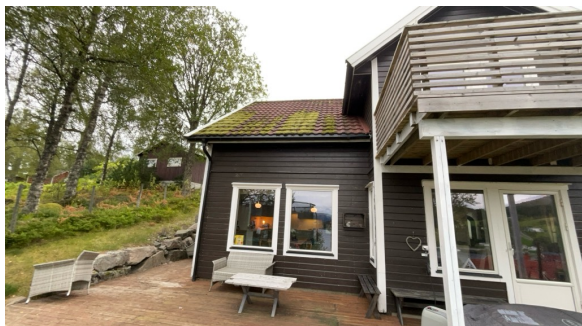
## TG 3 Nedløp og beslag

Takrenne og nedløp i stål. Takhatter og pipebeslag i stål

Manglende snøfangere kan medføre økt risiko for snø- og isras fra taket, noe som kan utgjøre en fare for personer og skade på eiendom.

Kostnadsestimat: 10 000 - 50 000

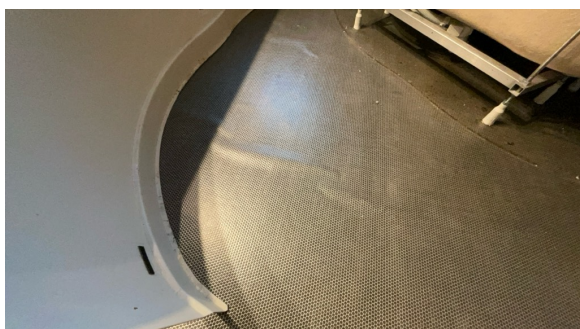
## LOFT > BAD

## TG 2 Sluk, membran og tettesjikt

- Når sluket har begrenset tilgang, er det vanskelig å rengjøre sluket og å inspisere den for å oppdage skader i membranen/fuger rundt sluket, som er avgjørende for å forhindre lekkasjer.

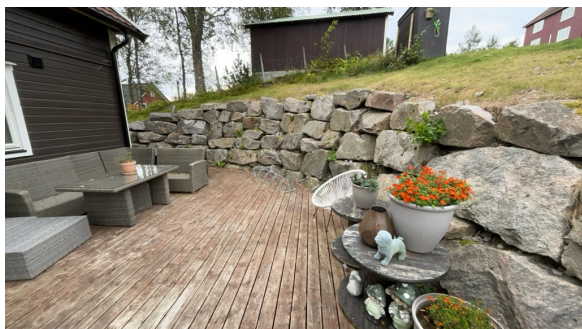
## TG 2 Terrenghorhold

Skrånet tomt, opparbeidet flat tomt rundt huset. Noe plen og beplantning.

Selv om dette normalt ikke gir problemer ved godt drenerende masser og ringmur med støpt plate, bør forholdet følges opp for å unngå risiko for fuktskader på bygningsmassen.
