Tilstandsrapport

Enebolig

Anton Tschudis vei 41 , 1344 HASLUM

Befaringsdato: 05.01.2026

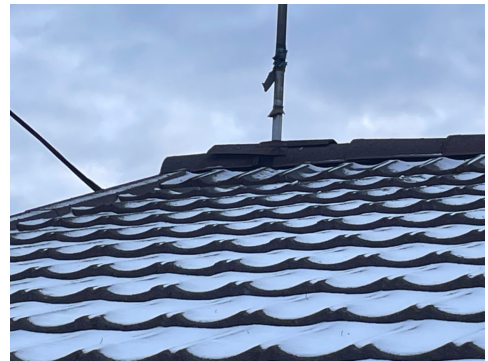
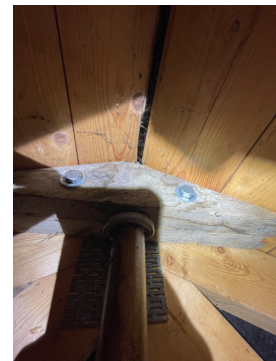
- Mer enn halvparten av forventet brukstid er passert på taktekingen.
- Mer enn halvparten av forventet brukstid er passert på undertak.
- Takteking er snødekt , alder eller materiale er ukjent og derfor ikke nærmere vurdert.
- Det er påvist andre avvik:

- Når takteking og undertak begynner å bli gamle, øker risikoen for lekkasjer, noe som kan føre til omfattende og kostbare reparasjoner av underliggende konstruksjoner dersom en ikke foretar tiltak på konstruksjonene før dette oppstår.

Tetting rundt antennen bør undersøkes nærmere av fagperson for å avdekke eventuelle lekkasjepunkter.

Dersom utettheter oppdages, bør disse utbedres for å unngå vanninntrenging og påfølgende skader på underliggende konstruksjoner.

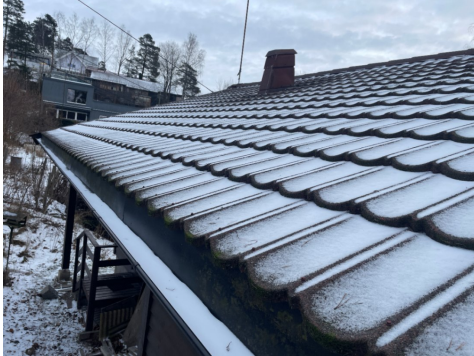
TG 3 Nedløp og beslag

Det mangler snøfangere på taket. Dette kan medføre økt risiko for snø- og isras, noe som kan utgjøre en fare for personer og skade på eiendom.

Manglende snøfangere medfører økt risiko for snø- og isras, noe som kan føre til personskade eller skade på eiendom. Oppdragsgiver opplyser at det aldri har forekommet ras fra taket.

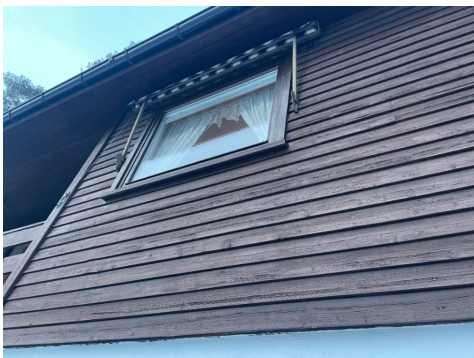
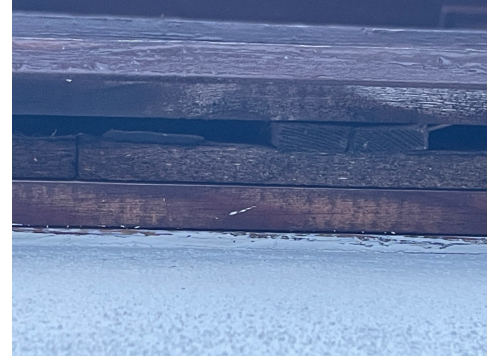
📍 TG 2 Veggkonstruksjon

Manglende musebånd øker risikoen for skadedyrangrep, noe som kan føre til skader på bygningskonstruksjonen og redusert levetid for kledningen.

Ved eventuell utskifting av kledning bør det også sørges for tilstrekkelig luftespalte for å sikre god utlufting og redusere risiko for fuktskader.

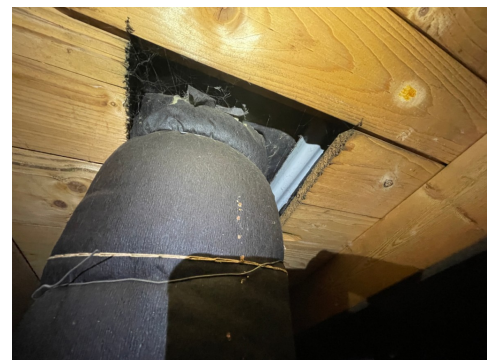
📍 TG 2 Takkonstruksjon/Loft

- Det er påvist avvik rundt gjennomføringer i takflaten.

Konsekvensen av manglende tiltak er økt risiko for fukt- og vannskader i takkonstruksjonen.

Eldre loftsluke med avvik i pakninger bør utbedres for å sikre tilstrekkelig tetthet.

Det bør etableres oppkant av takbelegg rundt rørgjennomføringen for å hindre vanninntrenging.

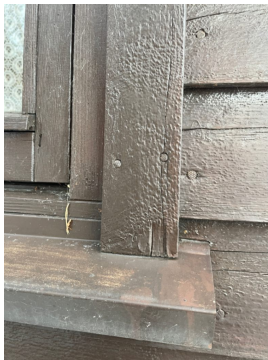
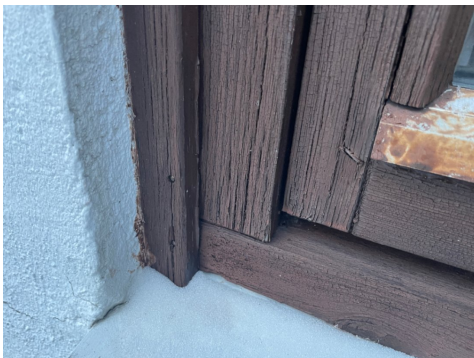
📍 TG 2 Vinduer

Det er stedvis værslitte karmen med oppsprekking i trevirket.

Manglende kontroll av utvendig tetting rundt vinduene medfører usikkerhet om tettheten er tilfredsstillende, noe som kan øke risikoen for fuktinntrengning og skader på omkringliggende konstruksjoner.

Omrammingen rundt vinduene bør utbedres slik at listverket ikke går helt ned til vannbrettet, for å hindre oppsamling av fukt og redusere risikoen for råteskader i treverket.

Værslitte karmen med oppsprekking i treverket bør utbedres for å forhindre ytterligere forringelse og redusere risikoen for vanninntrengning og råte.

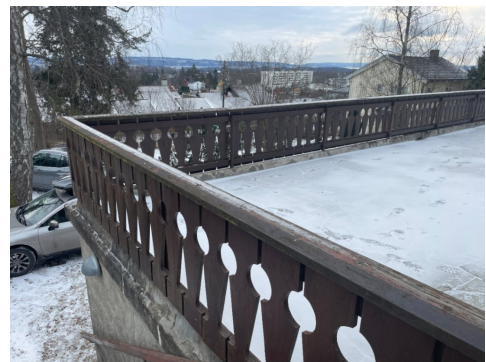
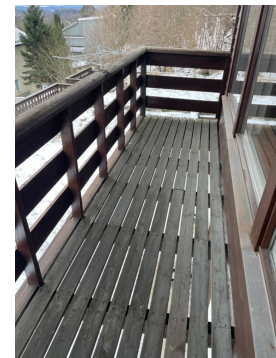
*Det er synlig fuktgjennomtrengning i garasjene, noe som indikerer fuktproblematikk. Skiferlagt terrasse var delvis snødekt på befaringsdagen, og det var derfor ikke mulig å besiktige hele overflaten. Det kan forekomme avvik som ikke ble oppdaget under befaringen.

*Toppbordet på terrasse (skiferlagt) har stedvise råteskader og må byttes i sin helhet.

Det bør gjennomføres grundigere undersøkelser av terrassedekket og skiferoverflaten når snøen er borte, for å avdekke omfanget av fuktgjennomtrengningen. Kostnadsoverslaget er kun ment for å avdekke eventuelle avvik. En utbedring av membran/tettesjikt vil ha en langt høyere kostnad.

Utbedring av tettesjikt og eventuelle skader bør utføres for å hindre videre fuktinntrengning, som kan føre til skader på konstruksjonen og redusert levetid for garasjen og terrassen.

Overflatebehandling av rekkverk og vedlikehold av terrassebord bør også vurderes for å forhindre ytterligere forringelse og sikre konstruksjonens holdbarhet.

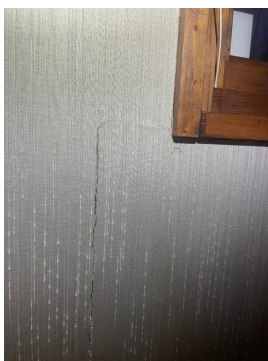
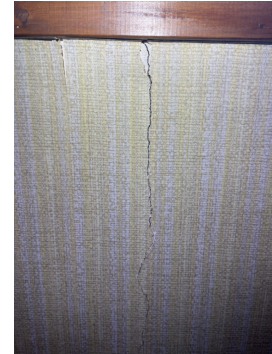
! TG 3 Overflater

- Det er stedvis påvist synlige skader på overflater.

Det er sprekke i veggplate på soverom mot nordvest i 1. etasje.
Det er også sprekke i murvegg på soverom i leiligheten.

Sprekk i murvegg bør undersøkes nærmere for å avklare årsak og omfang, da slike skader kan indikere bevegelser i konstruksjonen og medføre risiko for videre rissdannelser eller fuktskader. Utvendige riss i mur bør tettes for å hindre frostsprengning. (Se også Grunnmur og fundamenter.)

Kostnadsoverslag er kun ment for å kunne utføre ytterligere undersøkelser. Dersom det skulle vise seg at sprekker har oppstått grunnet setninger, vil en utbedring ha et helt annet kostnadsnivå.

Sprekk i veggplate bør utbedres for å hindre ytterligere skade og for å opprettholde et tilfredsstillende innemiljø.

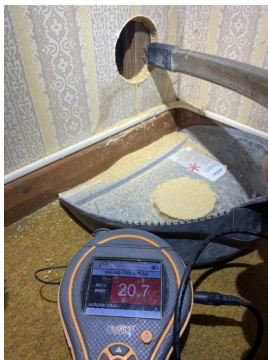
! TG 1 Etasjeskille/gulv mot grunn

- Det er gjennom hulltaking påvist høyt fuktnivå inne i trekonstruksjonen i hulltakingen, men ikke påvist fuktskader i dette området. Høy luftfuktighet kan over tid føre til muggvekst eller sverting av materialer. Samtidig kan materialer og konstruksjoner bli ødelagt.
- Det er påvist indikasjoner på noe fuktgjennomtrenging inn i kjellermur.
- Det er avvik:

Det er observert riss i muren i boden i leiligheten, samt i veggen på soverommet i leiligheten.

Fuktskjolder er observert i sponplate i leiligheten. Årsaken til fukt i vegger kan sees i sammenheng med mangelfull drenering eller fuktsikring.

Det bør iverksettes tiltak for å redusere fuktinntrengning og senke fuktnivået i konstruksjonen, for eksempel ved å forbedre drenering eller ventilasjon.

Riss i muren og saltutslag bør undersøkes nærmere og utbedres for å hindre ytterligere skade på konstruksjonen.

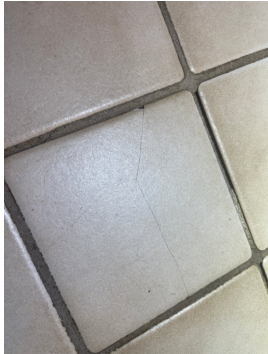
! TG 2 Overflater vegger og himling

- Det er vindu/dør med ikke fuktbestandige materialer i våtsonen (ved vask, dusj, badekar, osv.), løsningen eller byggematerialet er uegnet.

- Dersom det ikke gjøres tiltak, kan dette medføre oppfukning, oppsvelling og forringelse av materialer over tid og fuktskader på tilstøtende konstruksjoner.

- Det er påvist at flisfuger har riss/sprekker.
- Det er påvist at noen fliser har bom (hulrom under).
- Det er påvist sprekker i fliser.

Vinylbelegget har passert sin forventede levetid, noe som medfører økt risiko for skader og redusert funksjon.

Fuger og fliser med riss eller sprekker bør utbedres eller skiftes for å hindre vanninntrengning og ytterligere skade på underliggende konstruksjon.

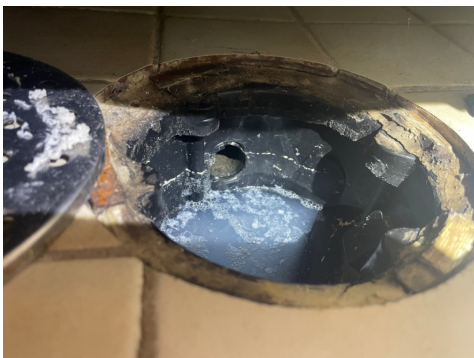
! TG 3 Sluk, membran og tettesjikt

Det er plastsluk. Våtromstapet på vegger og vinylbelegg under fliser. Tettesjiktet har en alder som tilsier at restlevetiden er usikker. Rommets lekkasjesikkerhet kan derfor ikke verifiseres, eventuelt bør nytt tettesjikt etableres.

• Det er viktig å merke seg at levetiden til en membran varierer basert på kvalitet, installasjon og bruk. Eldre membraner kan bli sprø og sprekke opp, noe som fører til at de mister sin vanntettende funksjon. Dette kan resultere i vannlekkasjer gjennom vegger og gulv og fuktskader.

Tettesjikt og sluk bør skiftes ut for å sikre rommets lekkasjesikkerhet, da dagens løsninger har usikker restlevetid.

Det anbefales bruk av lukket dusjkabinett som en midlertidig løsning. Kostnadsoverslag er satt for en totaloppussing av våtrommet.

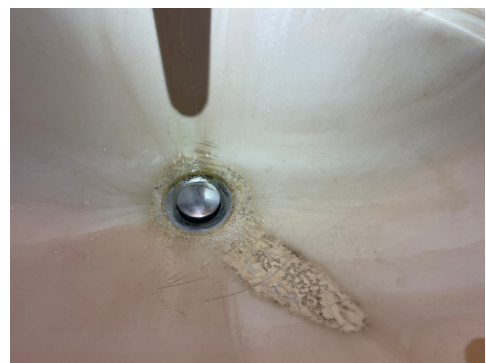
! TG 2 Sanitærutstyr og innredning

- Det er påvist riss/sprekker i utstyr på våtrommet.
- Det er påvist skader på innredning.

• Riss er vanligvis overfladiske skader i servantens overflate eller glassur. Konsekvensene av riss er hovedsakelig kosmetiske.

Hylleplaten bør utbedres eller skiftes ut for å hindre videre skade og redusert funksjon.

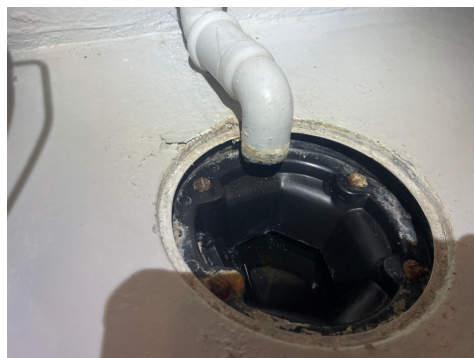
TG 2 Overflater vegger og himling

- Til tross for avviket i fall/høydeforskjell til sluk, vil gulvet fortsatt kunne lede vann mot sluket, men med redusert effektivitet. Dette kan potensielt øke risikoen for vannansamling i enkelte områder av badet.

- Eldre sluk av plast er ofte utsatt for lekkasjer og særlig i overganger. Eventuelle lekkasjer kan medføre fuktskader på tilliggende konstruksjoner.

Manglende membran/tettesjikt medfører betydelig risiko for lekkasjer og fuktskader. Det er med dagens bruk ingen direkte vannpåkjenning på gulvet, men ved endret bruk kan risikoen øke betraktelig.

Det bør utføres utbedring av maling og puss der det er avflassing, for å hindre videre forringelse av overflatene og redusere risiko for fuktskader eller ytterligere nedbrytning av konstruksjonen.

Kostnadsoverslaget er ment som et lokalt tiltak, for eksempel å etablere et belegg på gulvet.

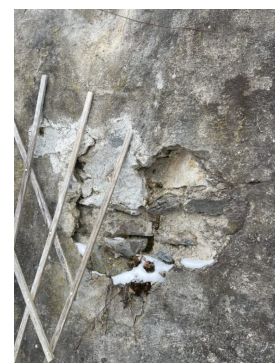
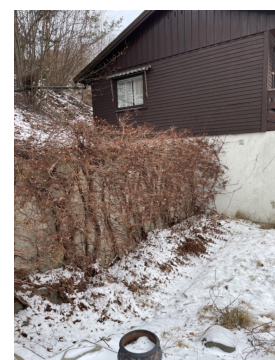
! TG 3 Forstøtningsmurer

Dersom tiltak ikke gjennomføres, kan det oppstå alvorlige strukturelle problemer og økt fare for personskaade som følge av fallulykker.

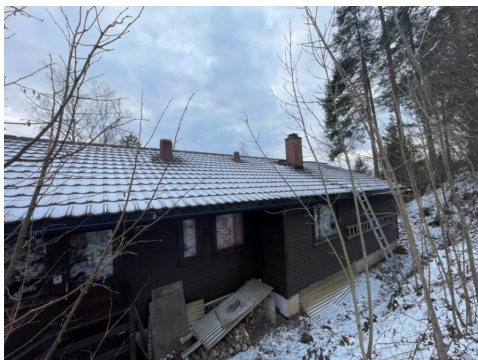
TC 3 Terrengforhold

Dersom tiltak ikke gjennomføres, øker risikoen for vanninntrenging, fuktskader og redusert levetid på konstruksjonen.
