Tilstandsrapport

Tomannsbolig

Kjørseveien 61 F, 7200 KYRKSÆTERØRA

Befaringsdato: 12.09.2024

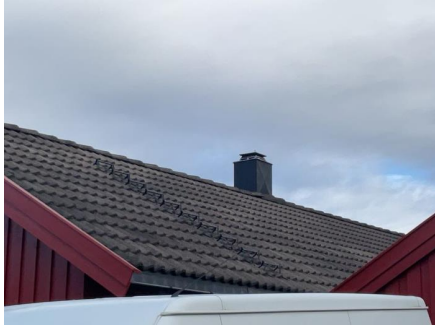
Det mangler gangbro fra stige til pipe for sikker adkomst

- Tilkomst fra takstige til pipe må etableres etter gjeldende forskrifter når pipe tas i bruk. Selger opplyser at det ikke er montert vedovn i leilighet 61 E og 61 F og dermed ikke noe behov.

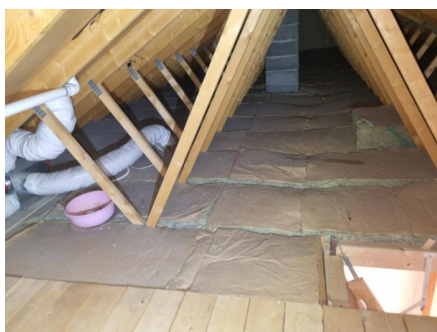
Oversikt kryploft

- Det er påvist fuktskjolder/skader i takkonstruksjonen.

Synlige fuktskjolder rundt luftehatt og rundt pipe. Ingen fuktavvik på befaringsdagen

- Påviste fuktskjolder i undertak bør holdes under oppsikt over tid og tiltak må vurderes ut fra hvordan dette utvikler seg. Det er ikke målt forhøyde fuktverdier på befaringdagen.

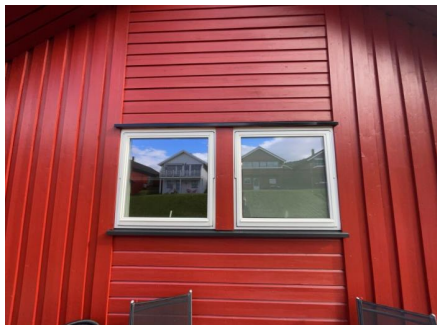
Vindu på soverom og bad

- Karmene i vinduer er slitte og det er sprekker i trevirket.

- Det må foretas lokal utbedring.

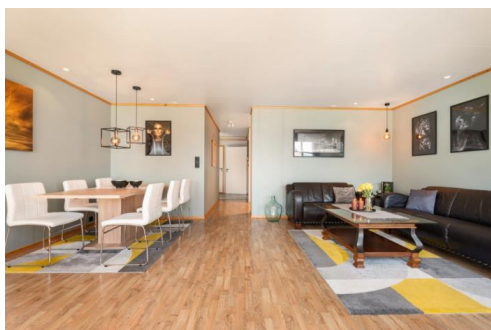
- Avskalling i overflate på deler av himlingsplater i leiligheten.

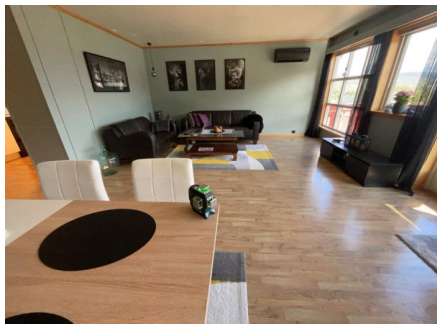
1. etasje
Plassering av laser ved kontroll av stue. Det er målt 8 mm høydeforskjell gjennom rommet. TG 1

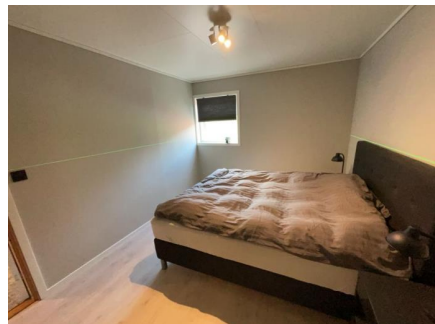
1. etasje
Plassering av laser ved kontroll av soverom 1. Det er målt 10 mm høydeforskjell gjennom rommet. TG 1

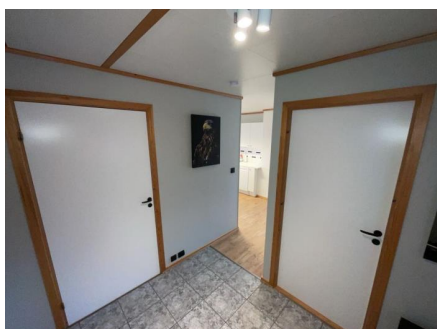
- Det er påvist avvik som tilsier at det bør foretas tiltak på enkelte dører.

Dører sett fra gang mot soverom 1 og soverom 2. Dør til soverom 1 tar i bunnkarm

- Enkelte dører må justeres.

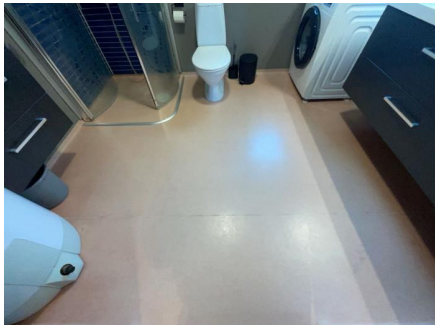
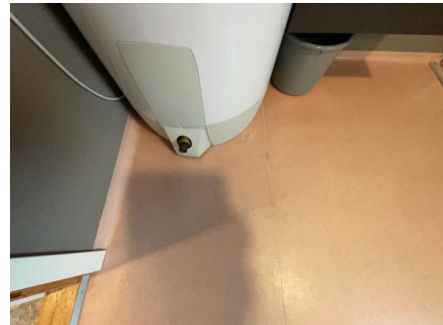
- Det er påvist at gulvoverflaten har sprekker.
- Noe misfarging på belegg

Oversikt gulv, avrenning mot sluk er mulig grunnet åpning på hver side av gulvlist ved dusj. Noe misfarging på gulvbelegg og sprekker i skjøt på belegg

- Andre tiltak:
 - Utbedring av overflate må kunne påregnes grunnet sprekker i skjøt på belegg. Må ses i sammenheng med punktet membran/tettesjikt.

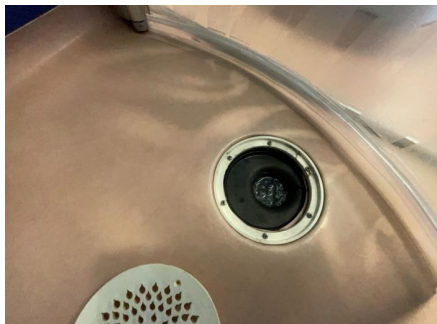
- Mer enn halvparten av forventet brukstid er passert på membranløsningen.
- Det er avvik:
 - Sprekk i belegg med risiko for lekkasje ved vannsøl/vannstigning
 - Levetid tettesjikt er straks oppbrukt ut fra opplyst byggetidspunkt.

Vinylbelegg er ført ned under skrudd klemring i sluk.

- Tiltak:
 - Sprekk i belegg bør tettes/sikres mot vannsøl
 - For å få TG1 må det etableres ny membran/nytt vinylbelegg som er utført på en fagmessig god måte og etter monteringsveiledning.

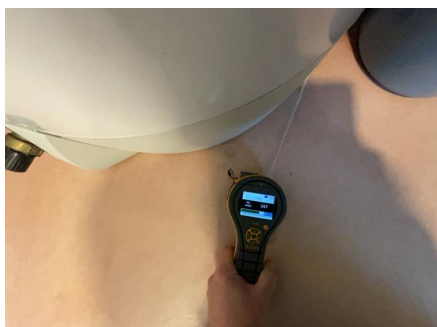
Fuktsøk er utført på gulv ved varmtvannsbereder og synlig sprekk i belegg uten forhøyde fuktverdier.

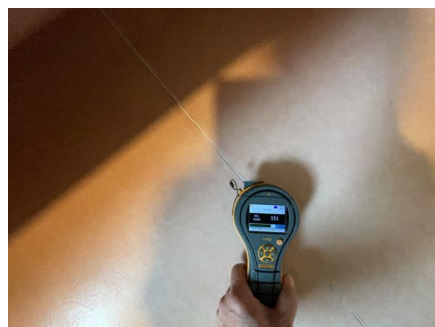
Fuktsøk er utført på gulv ved innredning og synlig sprekk i belegg uten forhøyde fuktverdier.

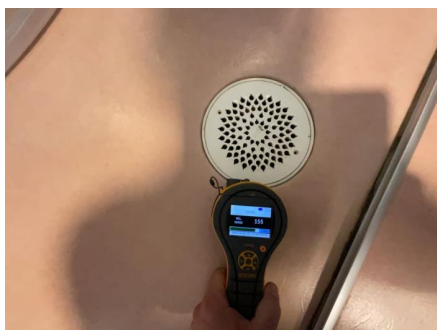
Fuktsøk er utført på gulv ved sluk uten forhøyde fuktverdier.

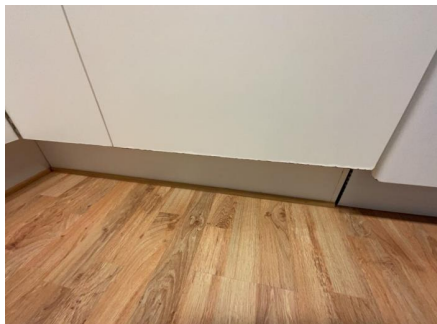
- Små overflateskader på fronter og noe slitasje på benkeplate.

Slitasje på nedre del av dør under vask

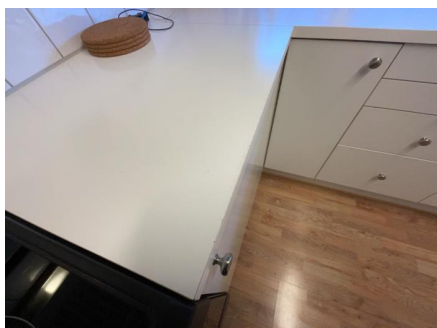
Slitasje på benkeplate ved komfyr

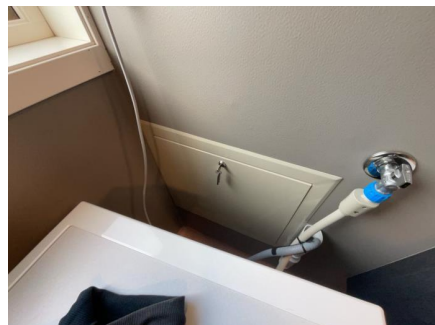
Fordelerskap. Anbefaler å merke dør med hovedstoppekrane

- Rørkurser på rør-i-rør system bør merkes.
- Det bør monteres vannsikringsplate i fordelerskap som sikrer at evt. lekkasje blir i skapen og renner ut via avløpsrør.

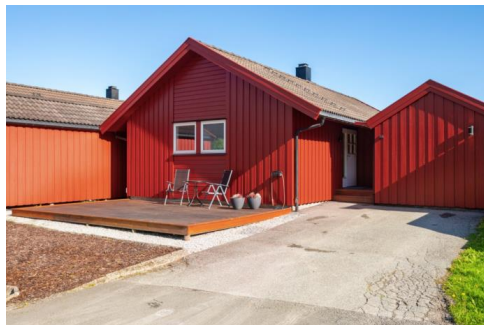
- Noe sprekker/skader i asfalt.

- Det er ikke behov for utbedringstiltak i dag, men ut ifra endring av klima og værforhold vil det kunne bli behov for tiltak. Evt. tiltakskostand må vurderes av fagkyndig personell.
