# Åsveien 118

## 4328 SANDNES

### Tilstandsrapport

### Eierskifte

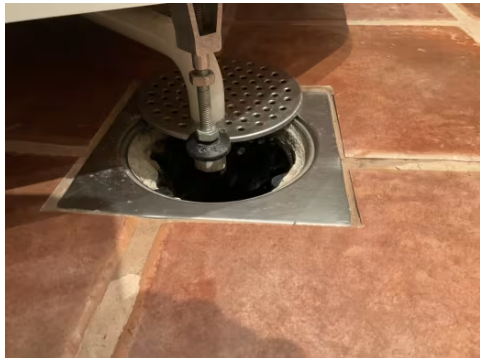
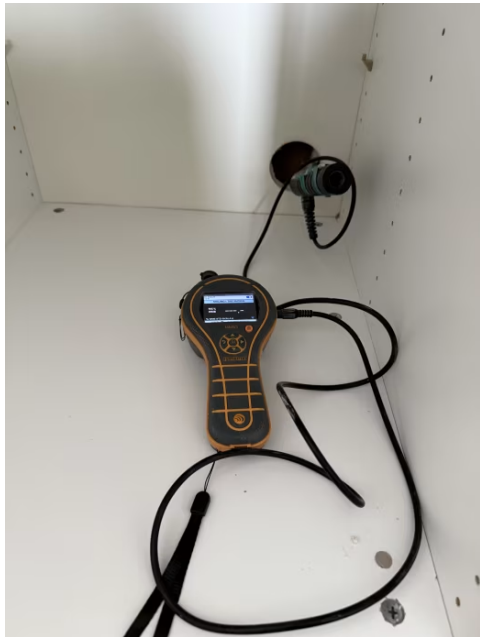
| Er det påvist avvik i krav om høydeforskjell på tettesjikt/fall til sluk? | Ja |
| Er det registrert riss, sprekker i fuger, bom (hulrom) under flis? | Ja |

Gulvet har fall til sluk, men dette er mindre enn referansenivået.  
Ca 20 mm fall fra gulv ved dør til topp slukrist, silikon mot dørterskel på ca. 0,7 mm, det er ikke synlig oppbrett av membran synlig mot terskel, bak terskel list.  
Mindre riss/spekk i silikonfuge i overgang gulv og vegg utenfor dusj.  
Det registreres "bom" i gulvflis (mangelfull heft mot underlag).  
Det er ikke synlig oppbrett av membran mot dørterskel/karm i dør til bad, anbefalt høydeforskjell fra topp sluk til topp terskel er 2,5 cm. Dette forutsetter at gulvmembran er trukket opp til topp terskel.

Det anbefales å fortsatt benytte et dusjkabinett for å unngå ytterligere fuktbelastning fra fritt vann på gulv og vegger.
