Tilstandsrapport

Enebolig

Breivika 12 , 7805 NAMSOS

Rapportdato: 21.04.2026

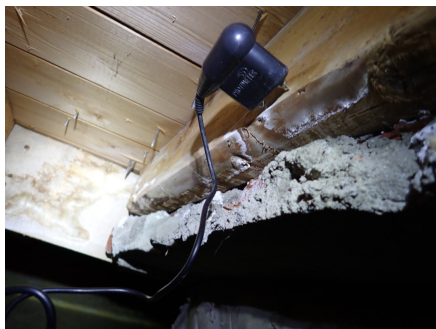
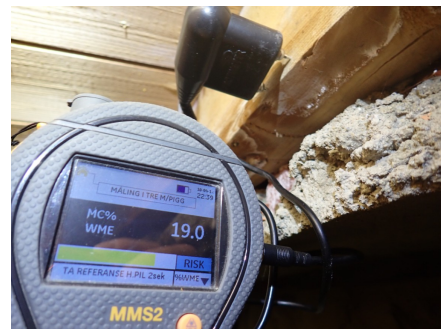
TG 2 Takkonstruksjon/Loft

- Det er påvist avvik rundt gjennomføringer i takflaten.

Registrerer mindre fuktmerker ved pipe.

Lett forhøyede fuktverdier på treverk rundt pipe.

Anbefaler ytterlige undersøkelser for å avdekke årsak til fukt.

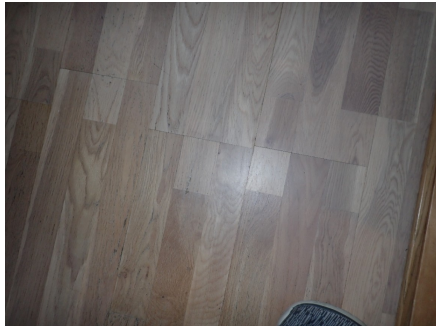
TG 2 Overflater

Registrerer stedvis i et begrenset omfang mindre sår i parkett.
Gulv i gang er ufagmessig lagt. Skjøter er ikke lagt forbandt.

Ikke behov for tiltak pr dags dato.

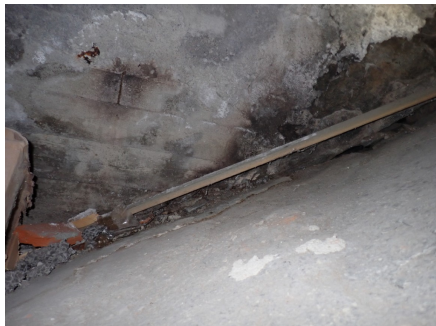
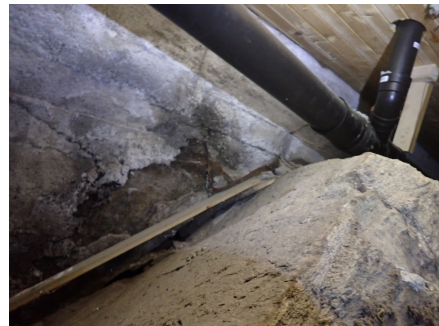
Registrerer noe fuktighet på grunnmur i krypkjeller.

For å kartlegge om det er pågående problemer må det observeres over tid. Dette faller utenfor rapportens mandat, og er derfor ikke utført.

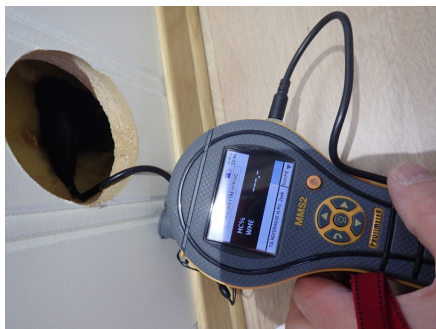
Hulltaking er foretatt uten å påvise unormale forhold. Hulltaking er foretatt ved/i gang. Fuktkvotemåling (vekt%) i konstruksjonen ble målt til 0.

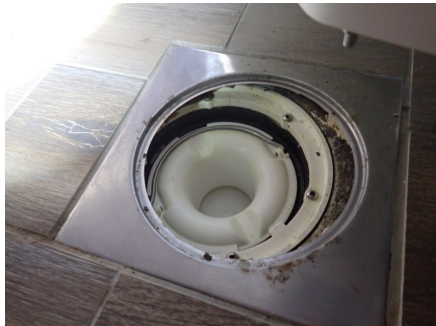
Det er plastsluk og smøremembran med ukjent utførelse.

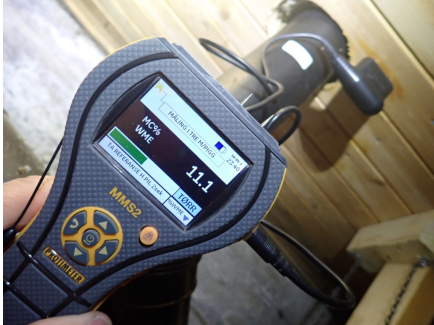
Hulltaking er ikke foretatt. Fuktmålinger utført i himling under sluk uten å påvise unormale forhold. Fuktkvotemåling (vekt%) i konstruksjonen ble målt til 11.

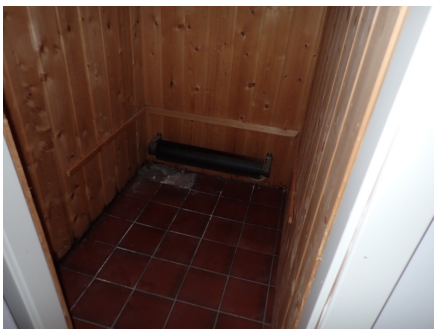
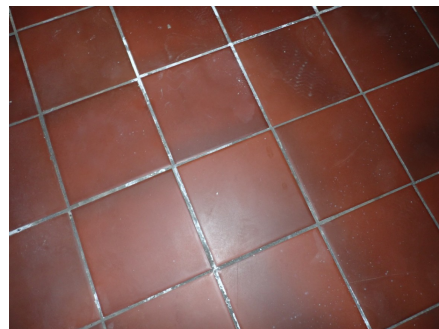
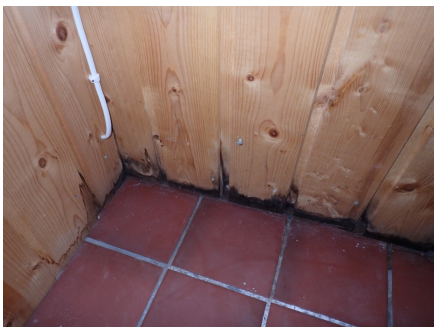
! TG 3 Generell

Våtrommet har høy slitasjegrad, Badstue og vaskekjeller er en del av badet. Det er synlige skader paneler på yttervegger og synlig saltutslag i fuger på flis.

- Våtrommet må totalrenoveres. Alle forhold med tettesjikt, våtsone, sluk m.m. må dokumenteres.
- Manglende oppgradering av våtrommet medfører høy risiko for at konstruksjonene ikke vil tåle vanlig bruk av vann eller lekkasjer. Dette kan føre til fuktskader på tilstøtende konstruksjoner.

Kostnadsestimat: 200 000 - 500 000

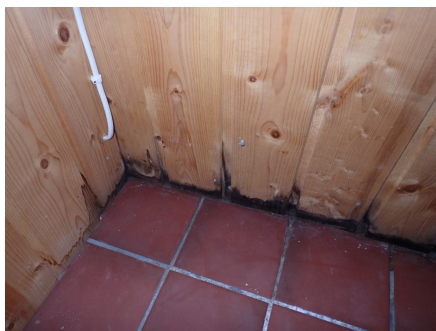
! TG 3 Tilliggende konstruksjoner våtrom

Det er synlige skader i overflater.

Kostand beskrevet under generell.

Kostnadsestimat: Under 20 000
