Tilstandsrapport

Andelsleilighet

Furnesvegen 50 B, 2388 BRUMUNDDAL

Befaringsdato: 07.11.2024

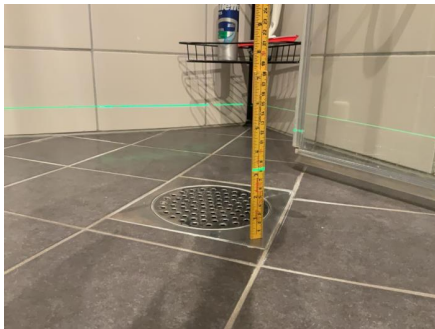
Målt fall til sluk: 31mm.

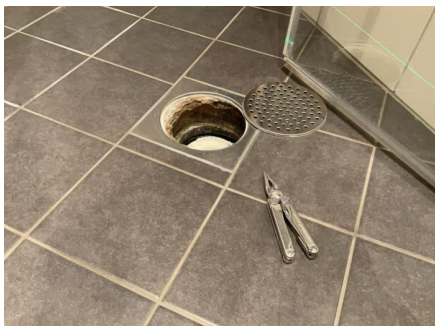
Kontroll av sluk.

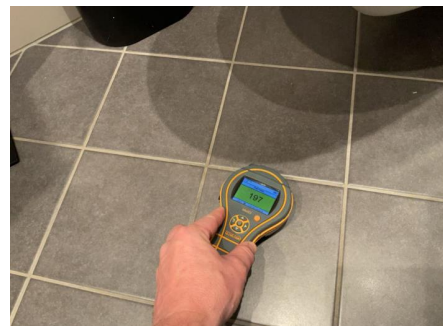
Med enkle fuktsøk ble det ikke registrert unormale verdier.

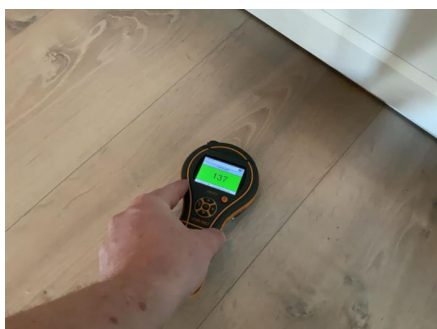
Med enkle fuktsøk ble det ikke registrert unormale verdier.

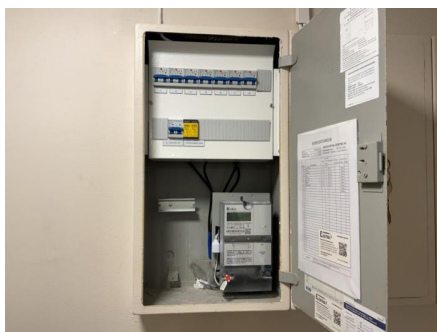
Sikringsskap plassert i felles oppgang.

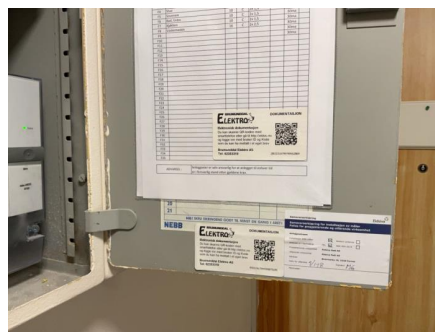
Dokumentasjon via QR kode i sikringsskap.
