Tilstandsrapport

Enebolig

Televeien 6, 1870 ØRJE

Befaringsdato: 09.02.2025

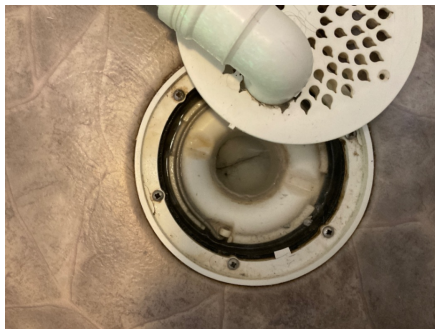
1.ETASJE > BAD

- Det er påvist kondens på toalettsisterne. Dette kan skyldes feil på flottøren.
- Det er påvist skader på innredning.

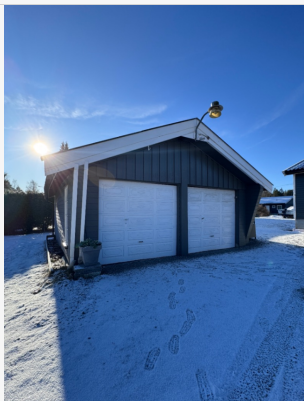
Garasje

Bygget er ikke tilstandsvurdert i henhold til Forskrift til avhendingslova og NS 3600, og denne beskrivelsen er kun en enkel vurdering. Det er registrert sprekker i betongdekket, lokale råteskader i kledningen, samt sprekker i treverket på garasjeporten. Takrennene mangler nedløpsrør, noe som medfører at vannet ikke ledes vekk fra bygget på en tilfredsstillende måte. Manglende kledning under gesimskasse.

*Det må påregnes koster til lokale utbedringer og vedlikehold
