**Fritidsbolig**  
Vestsidavegen 1476  
2162 Brårud

#### Boligens tekniske tilstand:

Dato: 06/06/2024

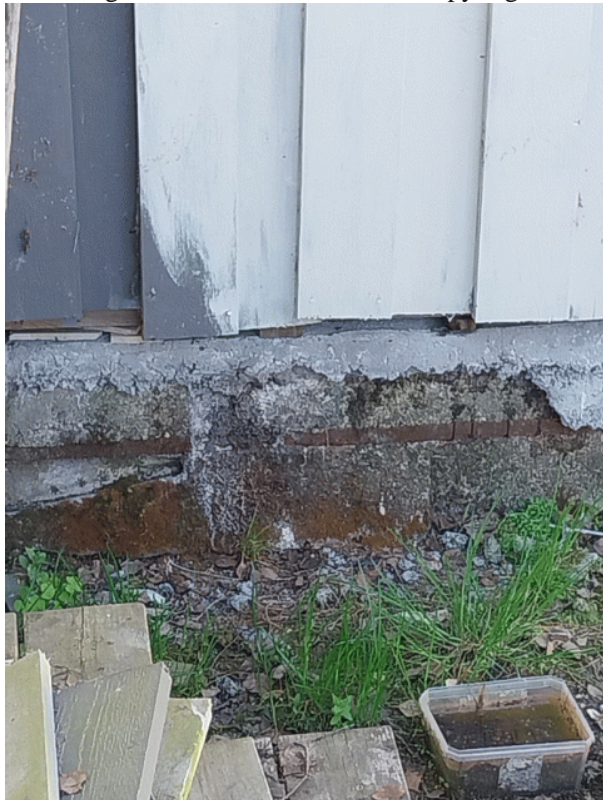
Det er påvist riss, sprekker eller skader på grunnmuren.

Pusset grunnmur i støpt betong. Det er setningsprekker, avskalling av betong og små riss på overflaten. TG2

TAKSTMANNENS VURDERING VED TG2:	
1.1	Byggegrunn, fundamenter, grunnmur, drenering og sikring mot vann og fuktighet
	Pusset grunnmur i støpt betong. Det er setningsprekker, avskalling av betong og små riss på overflaten. TG2 På befaringsdagen ble det fuktsøkt på tilfeldige utvalgte steder på gulv i fritidsboligen, det ble avdekket høye fuktverdier på gulvdekket i stue 1, Ytterligere undersøkelser må gjøres. Se punkt om andre rom i rapporten. Drenering har passert mer enn sin forventet levetid, det må påberegnes ny drenering i nær fremtid.

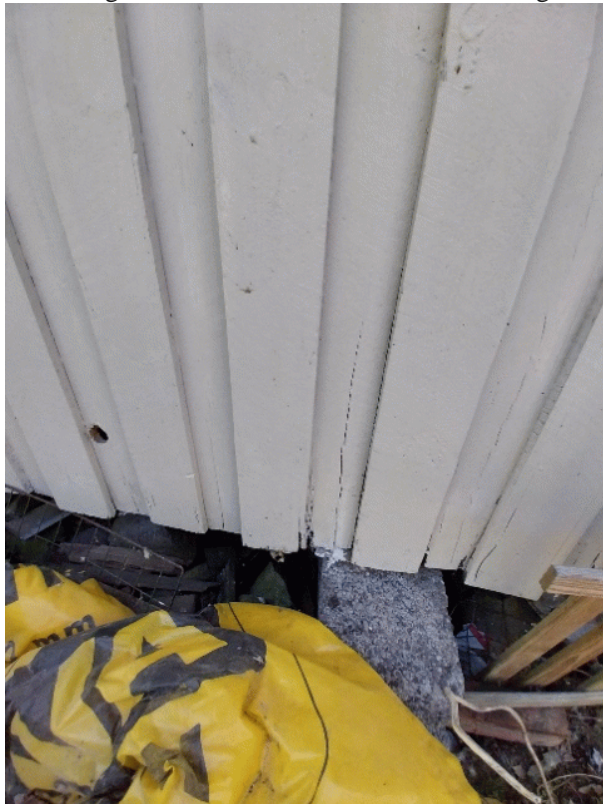
**TG 2** 1.2 Krypekjeller

Det er ikke mulig å inspisere krypekjeller fra innsiden.

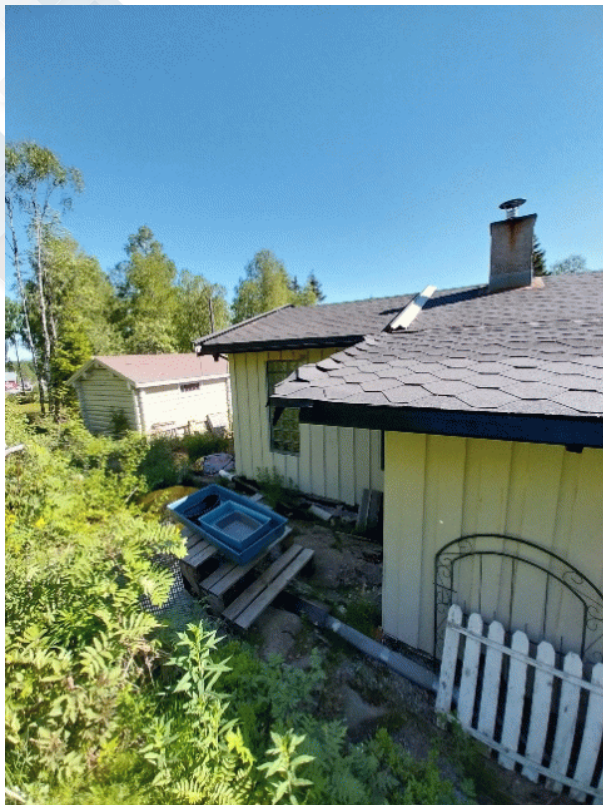
Fall fra grunnmur vurderes ikke som tilstrekkelig.

Det er viktig at terrenget har hellingsgrad ut fra grunnmuren. Overflatevann skal hurtigst mulig vekk for å unngå unødige fuktbelastninger på utvendig fuktsikring og drenering. Ideelt bør det i en avstand på ca. 3 meter være god helning vekk fra husets grunnmur. Det anbefales at det etableres tilstrekkelig fall på alle sider av fritidsboligen.

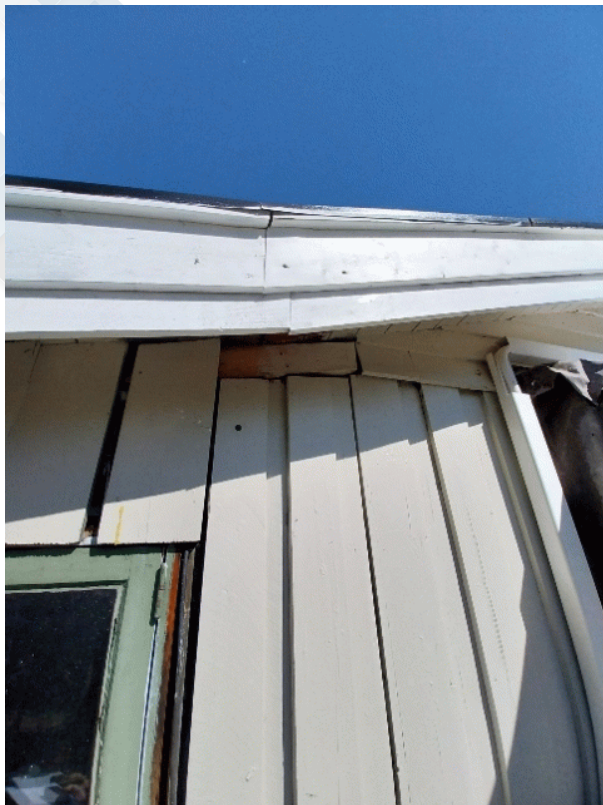
Det er påvist deformasjoner og/eller fuktskader i ytterveggens konstruksjoner.

Det er påvist skader, sprekker og råteskade på kledningen.

Ytterkledning har stedvis tørrsprekker, glipper, små hull og stedvis svertesopp. TG2

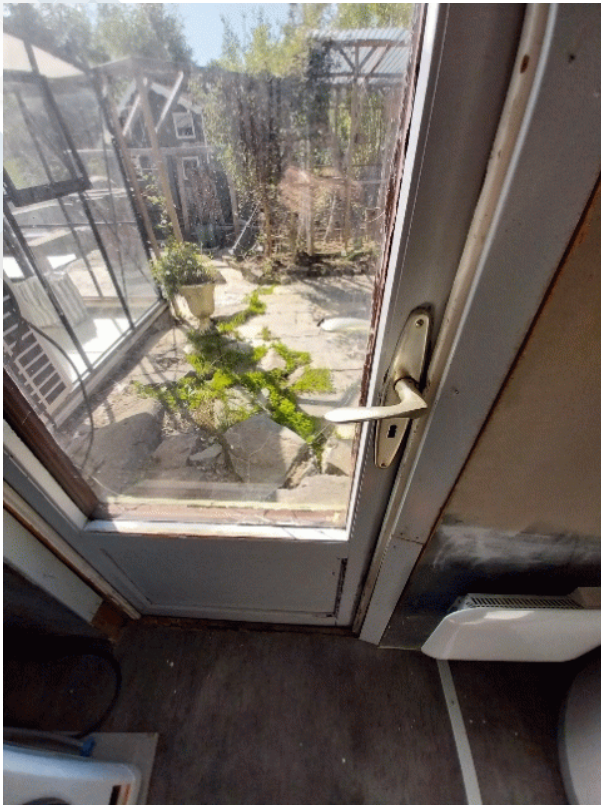
Vinterhage med pleksiglass tak og yttervegger fra ukjent år, fremstår noe mangelfullt montert og stedvis glipper fra rammefestene. TG2 i grenseland til TG3

Det ble foretatt en enkel funksjonstest av enkelte vinduer og dører, ytterdør inn til bad har kunst glass TG3, ytterdør har løs pakking, fuktskade på nedre del av innedør inn til bad. Vinduer har passert mer enn sin forventet levetid, avskaling av maling og kitt utvendig. Utskifting av vinduer må påberegnes i nær fremtid. TG2

TAKSTMANNENS VURDERING VED TG3:	
3.1	Vinduer og ytterdører
	<p>Vinterhage med pleksiglass tak og yttervegger fra ukjent år, fremstår noe mangelfullt montert og stedvis glipper fra rammefestene. TG2 i grenseland til TG3</p> <p>Det ble foretatt en enkel funksjonstest av enkelte vinduer og dører, ytterdør inn til bad har kunst glass TG3, ytterdør har løs pakking, fuktskade på nedre del av innedør inn til bad. Vinduer har passert mer enn sin forvent levetid, avskaling av maling og kitt utvendig. Utskifting av vinduer må påberegnes i nær fremtid. TG2</p> <p>Lysforhold i fritidsboligen er noe begrenset da yttervegger har blitt utvidet med innevegger og nye rom med glassbyggestein.</p> <p>Estimert kostnad er ment å være retningsstyrende for denne type arbeid. Denne rapporten må ikke oppfattes som et pristilbud på utbedring. Endelig pris på utbedring får man først hvis det innhentes pristilbud fra håndverkerfirmaer.</p> <p>Takstmannens prisvurdering ved utskifting antas mellom Kr. 10.000. - og 25.000.-</p>

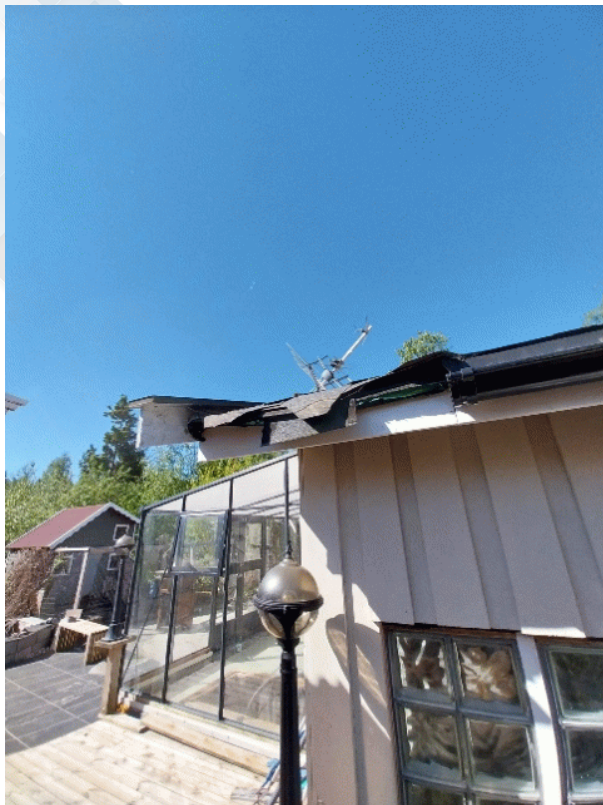
Taktekking fremstår mangelfull på fremsiden av fritidsboligen. TG2

4.1	Takkonstruksjon, taktekking og skorstein over tak
	<p>Taktekking fremstår mangelfull på fremsiden av boligen. TG2</p> <p>Det er en nedbøyninger i yttertaket på baksiden av fritidsboligen. TG2</p> <p>Stedvis synlig isolering uten vindsperre mellom gesims og undertak. TG2</p> <p>Mye svartesopp i gesims. TG2</p> <p>Det mangler tilstrekkelig takrenner og nedløp med utkast på fritidsboligen. TG3</p> <p>Etablering av takrenner på begge sider må gjøres i nære fremtid.</p> <p>Estimert kostnad er ment å være retningsstyrende for denne type arbeid. Denne rapporten må ikke oppfattes som et pristilbud på utbedring. Endelig pris på utbedring får man først hvis det innhentes pristilbud fra håndverkerfirmaer.</p> <p>Takstmannens prisvurdering ved utskifting antas mellom Kr. 25.000. - og 50.000.-</p>

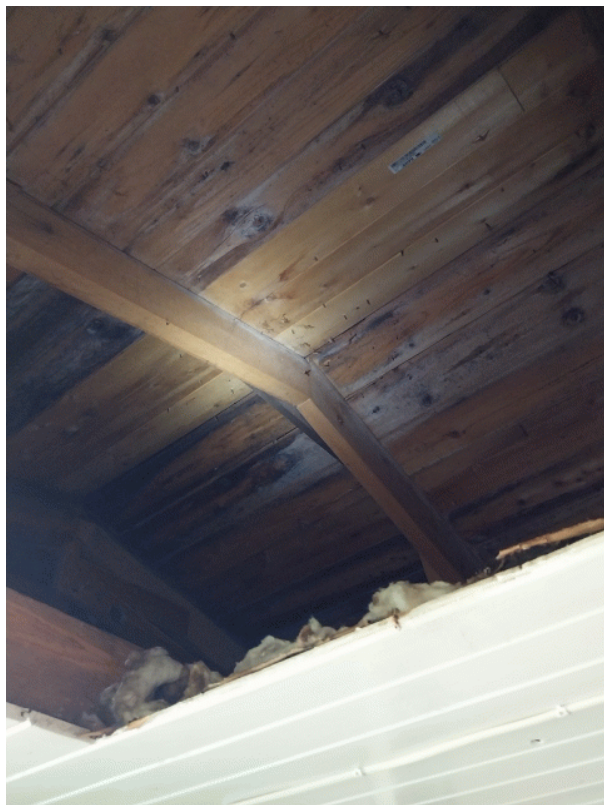
Befaring ble utført fra bakkeplan og fra luke opp til kryploft, hvor det ble avdekket fuktskjolder og svertesopp i undertak. TG2

Riss og sprekk i skorstein utvendig. TG2

Det er fuktskjolder og svertesopp stedvis i undertaket som ikke ble fuktmålt grunnet at krypeloft ikke har gangbart gulv.

Det er ikke tilstrekkelig lufting ut fra gavlvegg eller ut mot gesims. Det anbefales å etablere veggventil i yttervegg. TG2

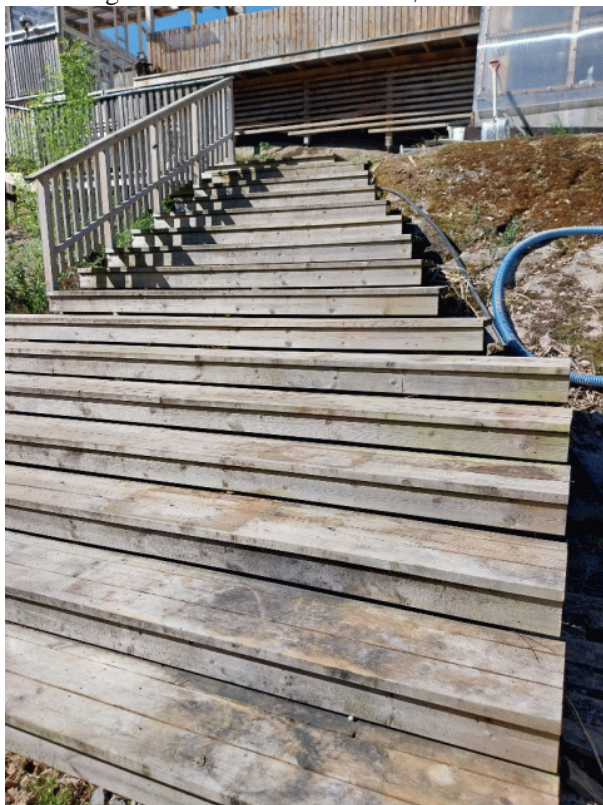
Stedvis skeive pilarer og en stolpesko med rust som viker noe ut og er kun festet på en side. TG2 i grenseland til TG3.

Terrassebord har en del tørrsprekker og behov for behandling i nær fremtid. TG2

6.1	Balkonger, verandaer og lignende
	<p>Det mangler håndrekk og rekkverk på trapper generelt. TG3</p> <p>Stedvis skeive pilarer og en stolpesko med rust som vikker noe ut og er kun festet på en side. TG2 i grenseland til TG3.</p> <p>Det er kun forankret på en side under trapp opp til fritidsboligen. TG3</p> <p>Rekkverk er ikke tilstrekkelig høyt, kravet er 100cm.</p> <p>Terrassebord har en del tørrsprekker og behov for behandling i nær fremtid. TG2</p> <p>Tilstrekkelig forankring av trapp og etablering av rekkverk og håndrekk på 100cm må gjøres.</p> <p>Takstmannens prisvurdering ved utskifting antas mellom Kr. 25.000. - og 50.000.-</p>

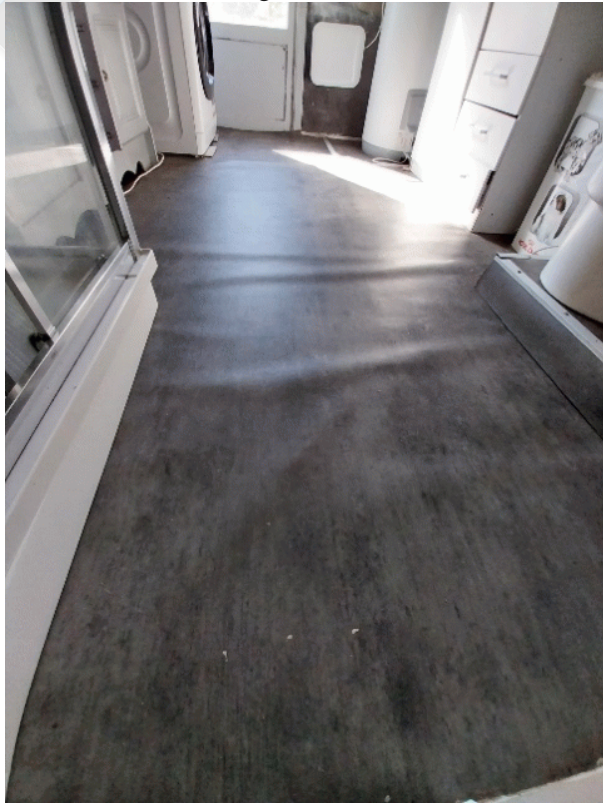
Det er ikke tilstrekkelig lim under belegg og ingen oppkant mot vegg, gulv står disponibel for fuktinntrenging ved en eventuell vannlekkasje. TG3

7.1.2	Bad Overflate gulv
	<p>Det ble utført en enkelt test av overflatene, det er ikke tilfredsstillende fall på gulv med motfall til yttervegg. TG3</p> <p>Det er ikke tilstrekkelig lim under belegget og ingen oppkant mot vegg, gulv står disponibel for fuktinntrenging ved en eventuell vannlekkasje. TG3</p> <p>Se estimert kost for utbedring i punkt 7.1.3.</p> <p>Estimert kostnad er ment å være retningsstyrende for denne type arbeid. Denne rapporten må ikke oppfattes som et pristilbud på utbedring. Endelig pris på utbedring får man først hvis det innhentes pristilbud fra håndverkerfirmaer.</p>

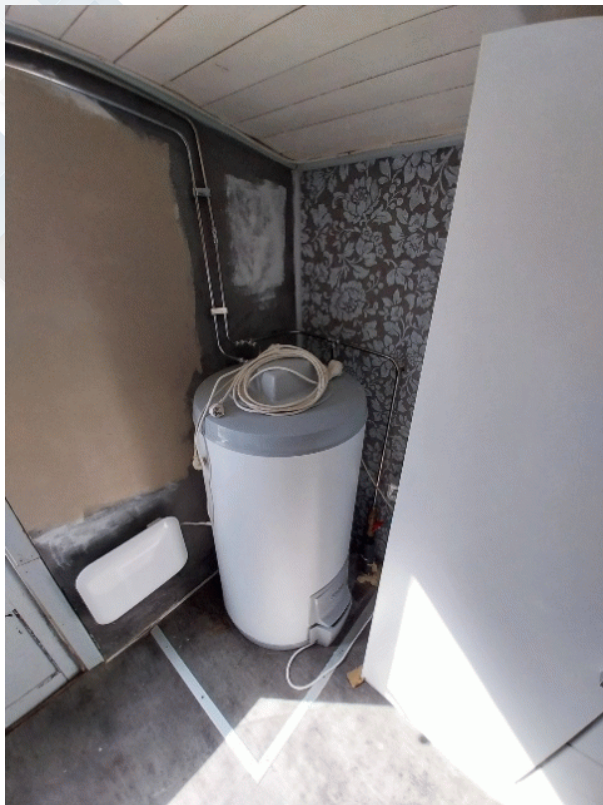
Det er påvist avvik i forhold til sluk, rørgjennomføringer, mansjetter eller klemring.

Det er ikke tilstrekkelig lim under belegg og ingen oppkant mot vegg, gulv står disponibel for fuktinntrenging ved en eventuell vannlekkasje. TG3

Vegger i dusjsone er ikke godkjent for våtrom, det anbefales å etablere godkjent membran før videre bruk av dusj. TG3
Det ble utført en enkelt test av overflatene, det er ikke tilfredsstillende fall på gulv med motfall til yttervegg. TG3
Det er ikke tilstrekkelig lim under belegget og ingen oppkant mot vegg, gulv står disponibel for fuktinntrenging ved en eventuell vannlekkasje. TG3
Estimert kostnad er ment å være retningsstyrende for denne type arbeid. Denne rapporten må ikke oppfattes som et pristilbud på utbedring. Endelig pris på utbedring får man først hvis det innhentes pristilbud fra håndverkerfirmaer.
Takstmannens prisvurdering ved utskiftning antas mellom Kr. 100 000.- og 300.000.-

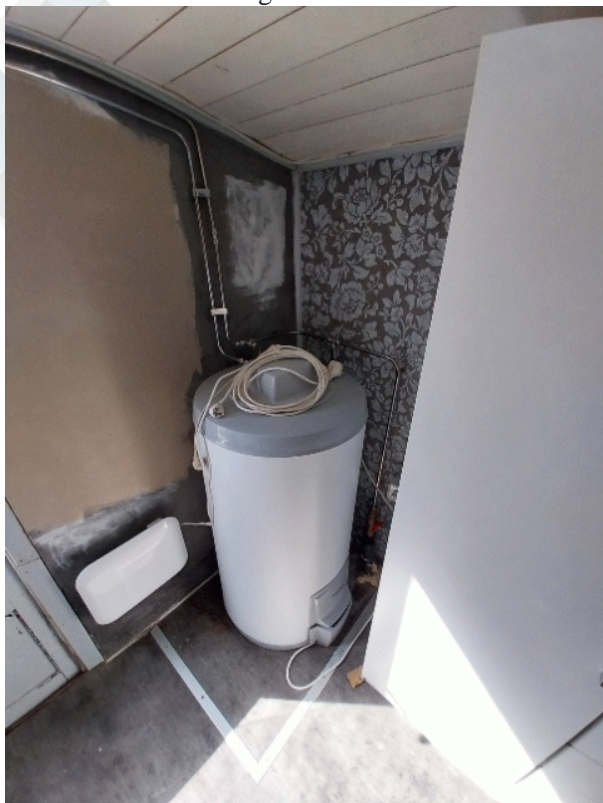
Berederen er ikke lekkasjesikret.

Varmtvannsbereder er plassert på ett rom som ikke har sluk i gulv eller er tilkoblet en vannstopper eller waterguard. TG2  
Det anbefales å etableres en vannstopper eller waterguard ved videre bruk.
