Vestsidavegen 1476, 2162 BRÅRUD

**Fritidseiendom med stor terrasse,  
drivhus, fuglehus, lekestue/  
marsvinhus, karpedam og solrik  
tomt på 890 kvm. m. m.**

# Fritidseiendom med stor terrasse

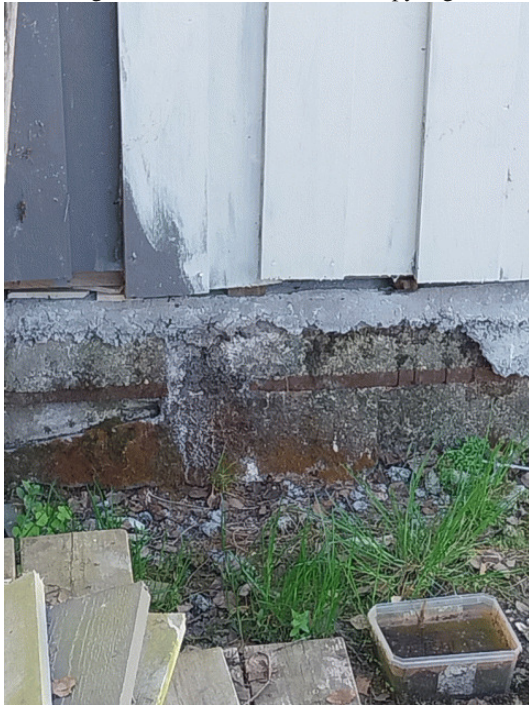
**1. Grunn og fundamenter****TG 2** 1.1 Byggegrunn, fundamenter, grunnmur, drenering og sikring mot vann og fuktighet

Pusset grunnmur i støpt betong. Det er setningsprekker, avskalling av betong og små riss på overflaten. TG2

På befaringsdagen ble det fuksøkt på tilfeldige utvalgte steder på gulv i fritidsboligen, det ble avdekket høye fuktverdier på gulvdekket i stue 1,

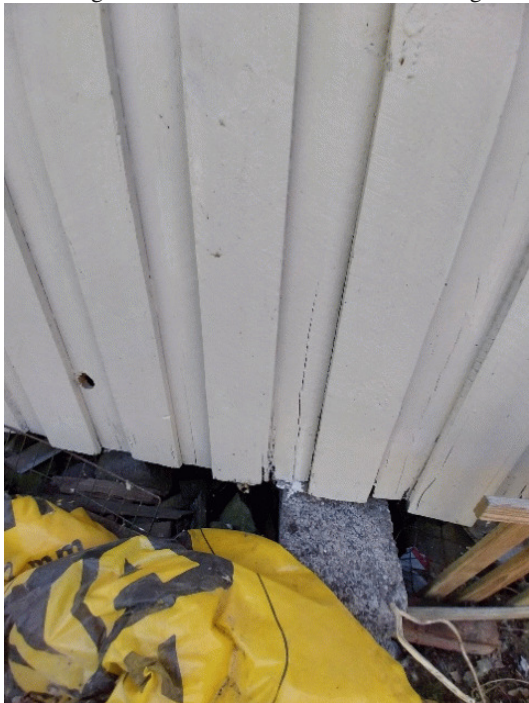
**TG 2** 1.2 Krypekjeller

Det er ikke mulig å inspisere krypekjeller fra innsiden.  
 Terrengfall og drenering rundt krypekjeller vurderes ikke som tilfredsstillende.  
 Luftgjennomstrømning gjennom ventiler vurderes ikke som tilfredsstillende.

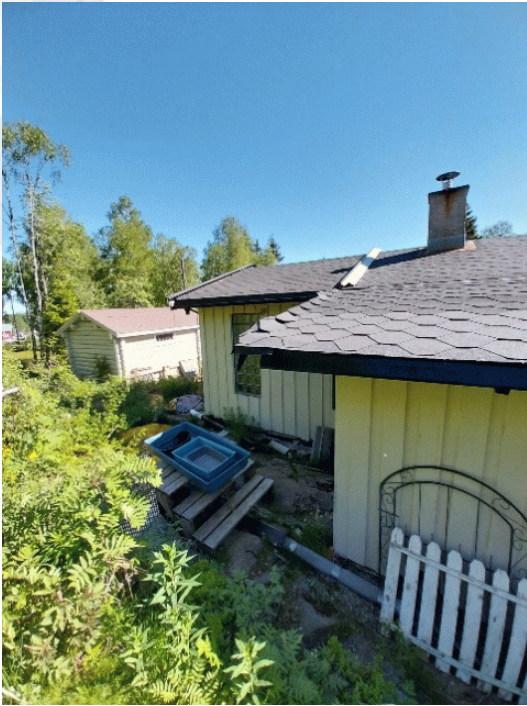
### TG 2 1.3 Terrengforhold

Fall fra grunnmur vurderes ikke som tilstrekkelig.

Det er viktig at terrenget har hellingsgrad ut fra grunnmuren. Overflatevann skal hurtigst mulig vekk for å unngå unødige fuktbelastninger på utvendig fuktsikring og drenering. Ideelt bør det i en avstand på ca. 3 meter være god helning vekk fra husets grunnmur. Det anbefales at det etableres tilstrekkelig fall på alle sider av fritidsboligen.

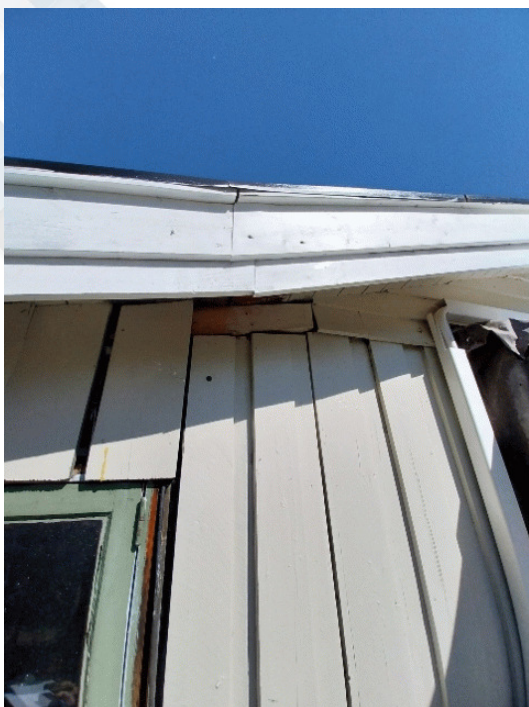
### TG 2 2.1 Yttervegger

Det er påvist skader, sprekker og råteskade på kledningen.

Ytterkledning har stedvis tørrsprekker, glipper, små hull og stedvis svertesopp. TG2

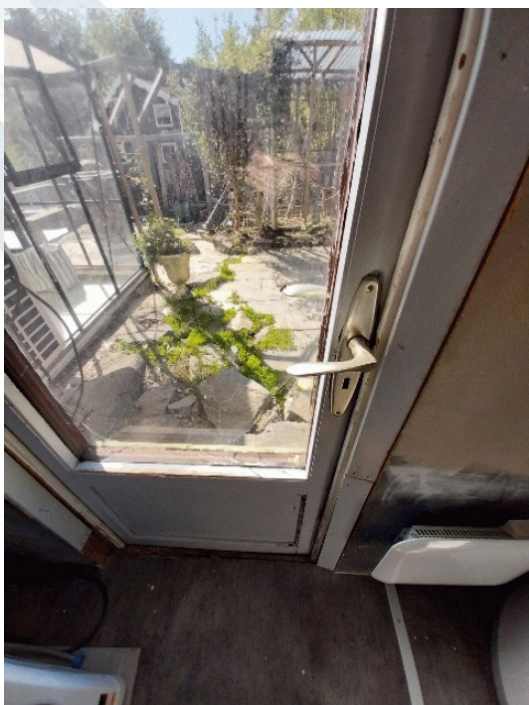
#### TG 3 3.1 Vinduer og ytterdører

Vinterhage med pleksiglass tak og yttervegger fra ukjent år, fremstår noe mangelfullt montert og stedvis glipper fra rammefestene. TG2 i grenseland til TG3

Det ble foretatt en enkel funksjonstest av enkelte vinduer og dører, ytterdør inn til bad har kunst glass TG3, ytterdør har løs pakking, fuktskade på nedre del av innedør inn til bad. Vinduer har passert mer enn sin forvent levetid, avskaling av maling og kitt utvendig. Utskifting av vinduer må påberegnes i nær fremtid. TG2

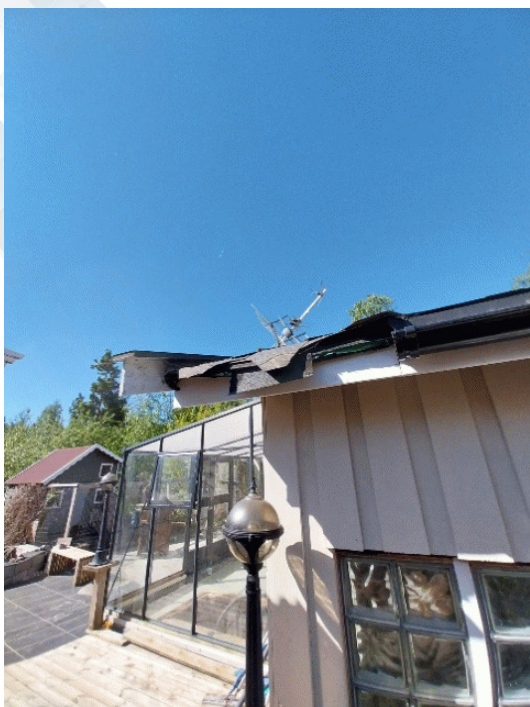
##### **TG 3** 4.1 Takkonstruksjon, taktekking og skorstein over tak

Taktekking fremstår mangelfull på fremsiden av fritidsboligen. TG2

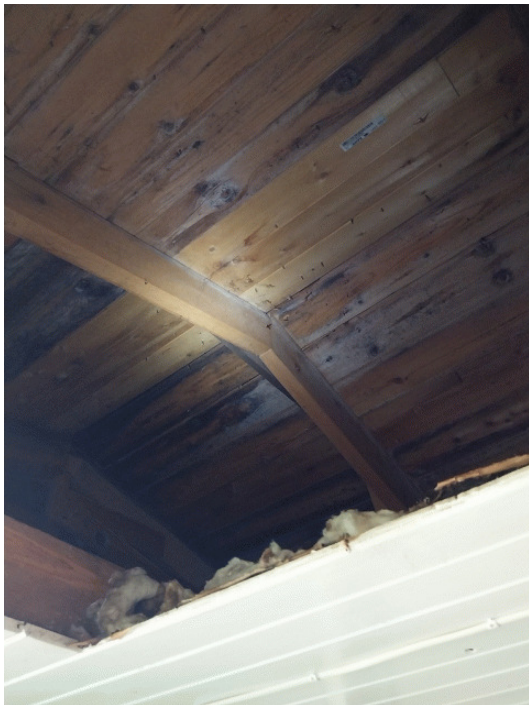
#### TG 2 4.2 Undertak, lekter og ytterteking (taktekingen)

Befaring ble utført fra bakkeplan og fra luke opp til kryploft, hvor det ble avdekket fuktskjolder og svertesopp i undertak. TG2

Riss og sprekk i skorstein utvendig. TG2

Det er fuktskjolder og svertesopp stedvis i undertaket som ikke ble fuktmålt grunnet at kryploft ikke har gangbart gulv.  
 TG2

Det er ikke tilstrekkelig lufting ut fra gavlvegg eller ut mot gesims. Det anbefales å etablere veggventil i yttervegg. TG2

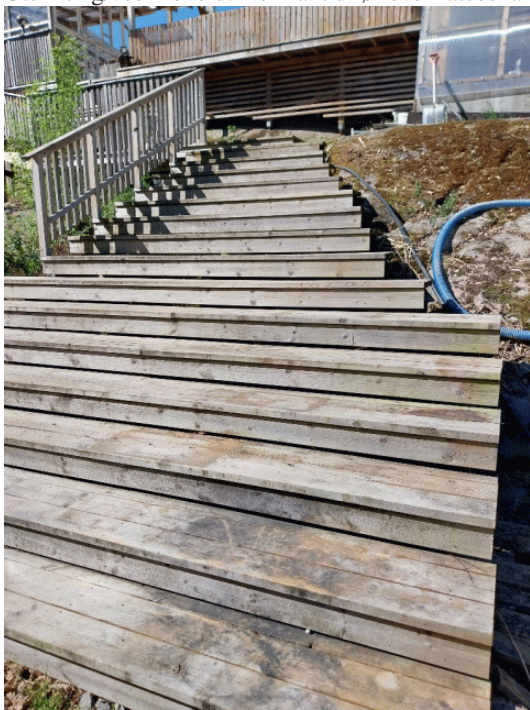
### TG 3 6.1 Balkonger, verandaer og lignende

Stedvis skeive pilarer og en stolpesko med rust som viker noe ut og er kun festet på en side. TG2 i grenseland til TG3.

Terrassebord har en del tørrsprekker og behov for behandling i nær fremtid. TG2

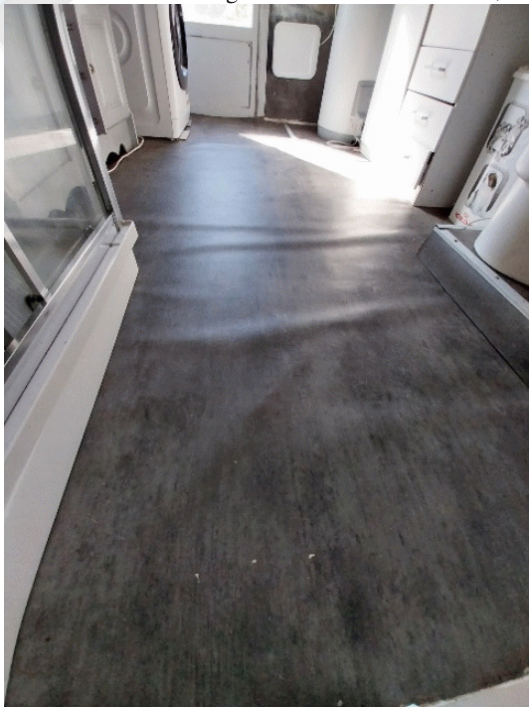
### TG 3 7.1.2 Overflate gulv

Det er ikke tilstrekkelig lim under belegg og ingen oppkant mot vegg, gulv står disponibel for fuktinntrenging ved en eventuell vannlekkasje. TG3

Se estimert kost for utbedring i punkt 7.1.3.

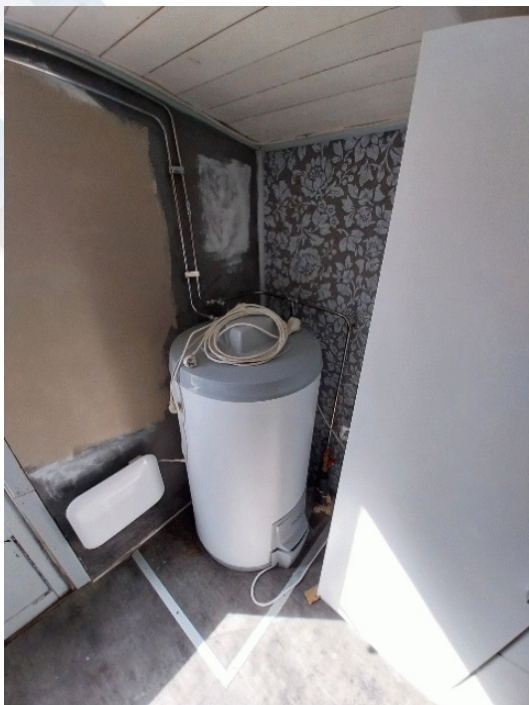
### TG 3 7.1.3 Membran, tettesjiktet og sluk

Det er påvist avvik i forhold til sluk, rørgjennomføringer, mansjetter eller klemring.

Det er ikke tilstrekkelig lim under belegg og ingen oppkant mot vegg, gulv står disponibel for fuktinntrenging ved en eventuell vannlekkasje. TG3

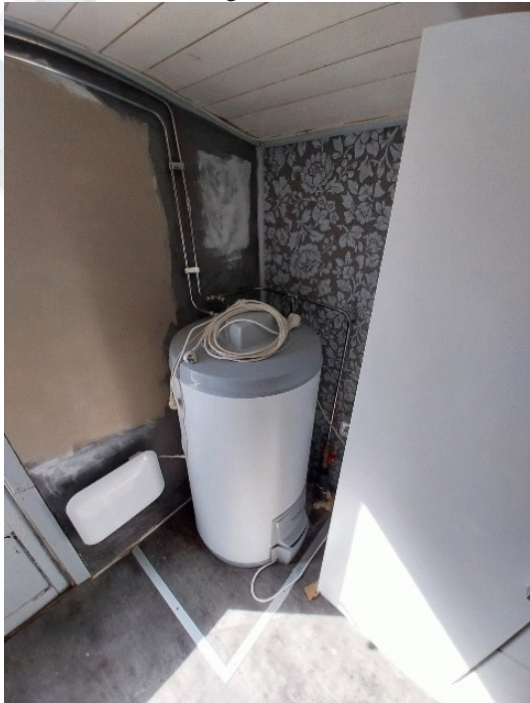
#### TG 2 10.2 Varmtvannsbereder

Varmtvannsbereder er fra ukjent år.  
 Det er ikke påvist avdrypp og fuktskjolder ved bereder.  
 Berederens plassering er ikke tilfredsstillende.  
 Berederen er ikke lekkasjesikret.

Varmtvannsbereder er plassert på ett rom som ikke har sluk i gulv eller er tilkoblet en vannstopper eller waterguard. TG2  
 Det anbefales å etableres en vannstopper eller waterguard ved videre bruk.
