# Tilstandsrapport

📍 Hunnsvegen 40, 2819 GJØVIK

# gnr. 67, bnr. 273

Oppdragsnr.: 19185-1348

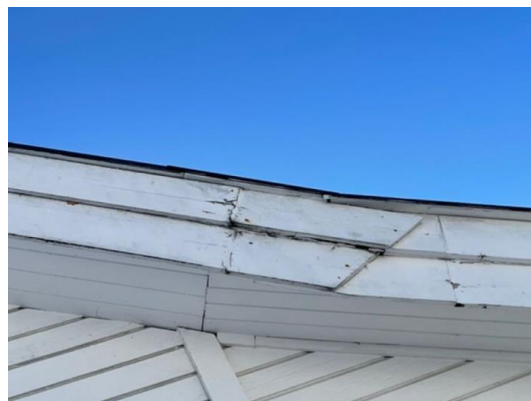
Utvendige beslag, takrenner og nedløp i metall.

Vindskier og toppbord er slitt/har råteskader.

Tiltak må gjøres for å lukke avviket.

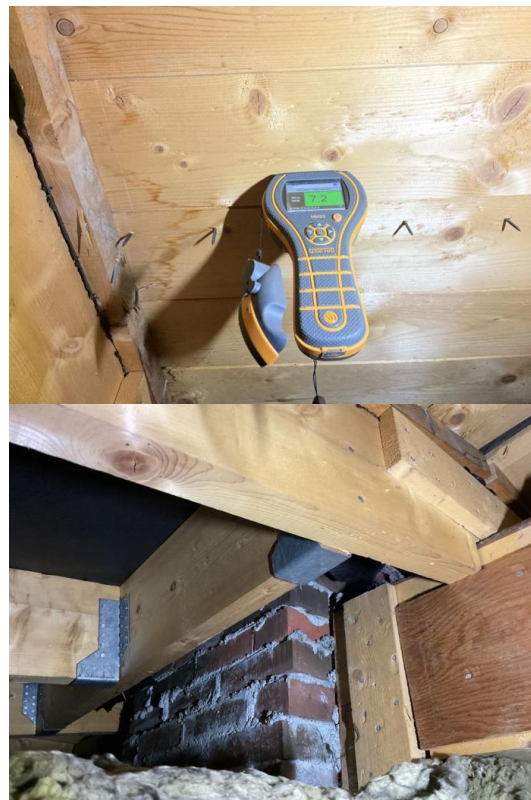
Mønet skråtak i trekonstruksjoner med oppløft og taktro i bord/treverk. Luftespalter/ventiler ved raft og i gavl. Kombinert kaldt loft og skråhimling.

Konstruksjonene tilfredsstillte ikke dagens krav, men er ikke dårligere enn hva som var normalt på oppføringstidspunktet. Tilgjengelige deler av konstruksjonen er delvis innsisert fra luke/loftstige og lyst med lommelykt. Skrå, isolerte takflater defineres som risikokonstruksjon på grunn av erfaringsmessig høy skadefrekvens. Enkelte skjevheter er registrert, dette virker stabilt og er normalt på eldre hus.

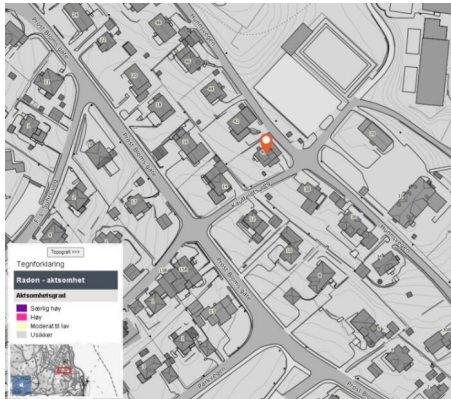
Takstmannen har ikke kjennskap til radonmåling av boligen. Statens strålevern anbefaler radonmåling i bolig. Mer info angående radon kan hentes hos kommunen og Statens strålevern, [www.nrpa.no/radon](http://www.nrpa.no/radon).

- Radonmålinger er ikke foretatt heller ikke andre tiltak mot radon, eiendommen ligger i et område som i NGU Radon aktsomhetskart er definert med "usikker" aktsomhetsgrad

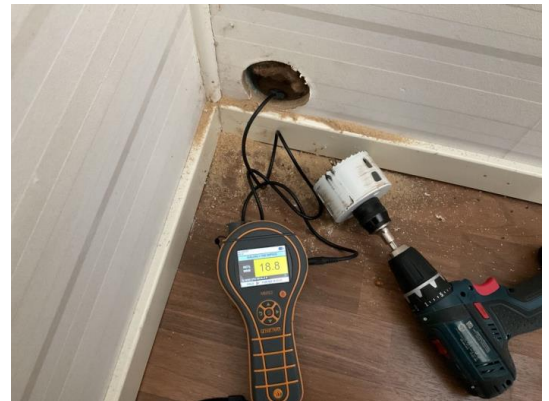
Innvendige utforede vegger på grunnmur. Innvendig utforede vegger under terreng er å betrakte som en risikokonstruksjon, det vil si en konstruksjon som erfaring viser at har høy skadefrekvens.

Malingsflass, avskalling og saltutslag på vegg, dette indikerer fuktvandring i vegger.

Det bemerkes at utforede yttervegger under utvendig terrengnivå er et kritisk punkt med tanke på fukt/kondensskader og har ofte skjulte feil og skader. Denne konstruksjonen blir derfor kalt en risikokonstruksjon. Fuktmåling ble foretatt, jeg målte grenseverdier for skadelig fukt og dette er en indikasjon på at veggen er utsatt for fuktpåkjenning.

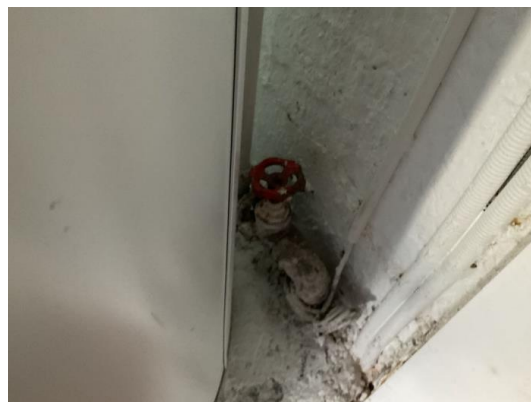
Synlige vannrør i: Kobber/metall. Innvendig hovedstoppekran er plassert i kjeller.

Anlegget er ikke teknisk vurdert. Jeg er ikke VVS fagmann, kontakt rørlegger for evt. nærmere kontroll av anlegget. Bunnledningene og utvendige ledninger er nedgravd og ikke tilgjengelig for inspeksjon.

- Vurdering er basert på alder. Tilstandsgrad 2 gis med bakgrunn i at mer enn halvparten av forventet brukstid for skjulte røranlegg er passert. Det er nå ingen symptomer på funksjonssvekkelse, men vær oppmerksom på at dette er en risikokonstruksjon.

- Det er ikke behov for utbedringstiltak siden anlegget fungerer i dag, men ut ifra alder kan skader plutselig oppstå på eldre anlegg.
- Overvåk tilstanden jevnlig. For å få tilstandsgrad 0 eller 1 må røranlegget skiftes ut, men tidspunktet for når dette er nødvendig er vanskelig å si noe om. Ved renovering, påse at røranlegget dokumenteres av fagperson.

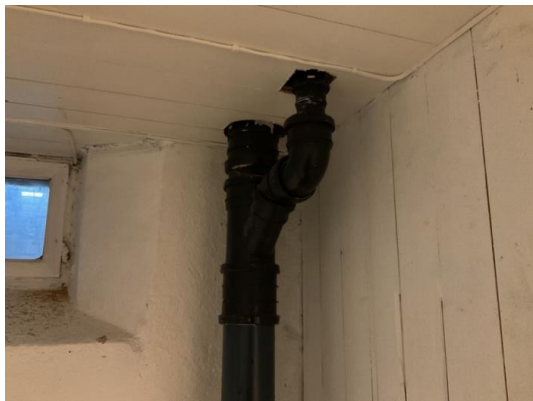
Synlige avløpsrør i: Plast. Anlegget er ikke teknisk vurdert. Jeg er ikke VVS fagmann, kontakt rørlegger for evt. nærmere kontroll av anlegget. Bunnledningene og utvendige ledninger er nedgravd og ikke tilgjengelig for inspeksjon.

- Vurdering er basert på alder. Tilstandsgrad 2 gis med bakgrunn i at mer enn halvparten av forventet brukstid for skjulte røranlegg er passert. Det er nå ingen symptomer på funksjonssvekkelse, men vær oppmerksom på at dette er en risikokonstruksjon.

- Det er ikke behov for utbedringstiltak siden anlegget fungerer i dag, men ut ifra alder kan skader plutselig oppstå på eldre anlegg.
- Overvåk tilstanden jevnlig. For å få tilstandsgrad 0 eller 1 må røranlegget skiftes ut, men tidspunktet for når dette er nødvendig er vanskelig å si noe om. Ved renovering, påse at røranlegget dokumenteres av fagperson.

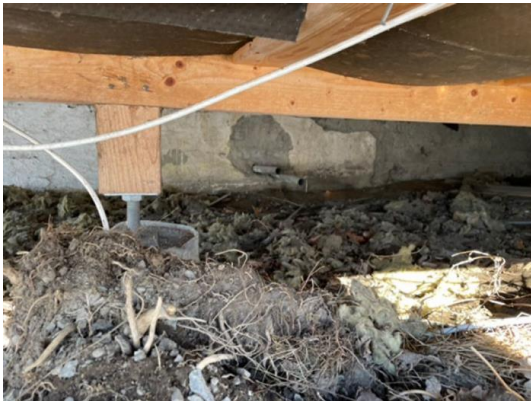
Grunnmur er utført i støpt betong. Tilbygg er fundamentert på søyler/punkter. Lufting og god avstand til grunnen.
