Tilstandsrapport

Enebolig

Svartmøvegen 16, 2265 NAMNÅ

Enebolig - Byggeår: 1974

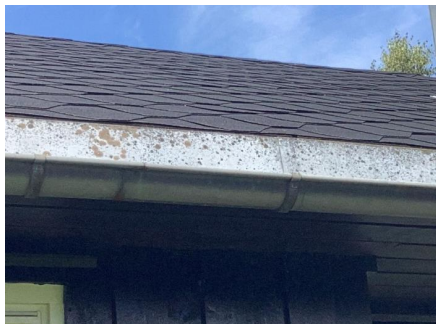
Mosevekst på beslag.

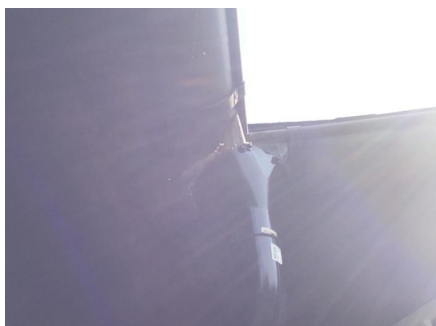
Det må forventes lekkasjer fra rustpunkter under takrenner. En utetthet ble oppdaget på befaring, men vanskelig å se i oppholdsvær.

Utett løsning for takrennedløp.

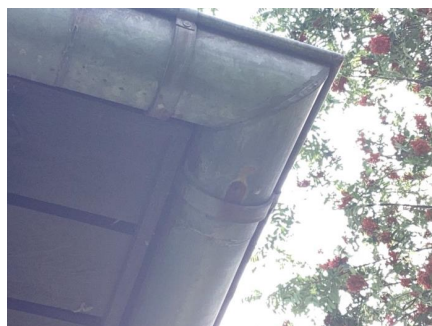
Utetthet i takrenne i rustpunkt under takrenne.

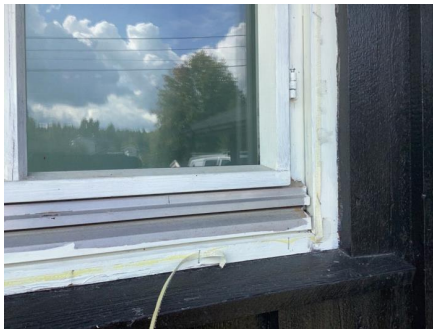
Eksempel på tilstand.

Det forventes behov for utskifting av flere vinduer i årene som kommer, spesielt de store vinduene i stue.
Rengjøring og vedlikehold av overflater.

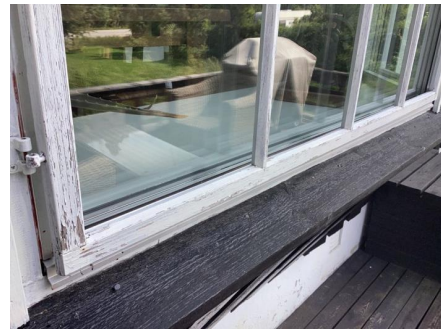
Eksempel på utvendig slitasje.

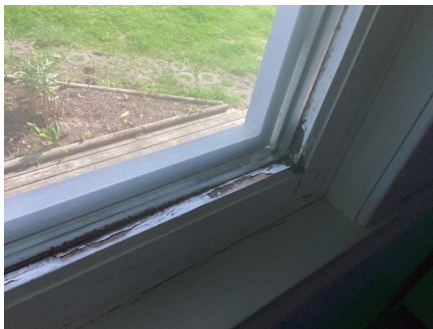
Innvendig slitasje.

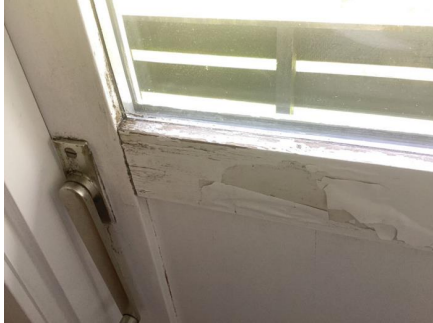
Eksempel på innvendig slitasje på verandadør.

Det må påregnes behov for utskifting av dører i årene som kommer. I mellomtiden bør det utføres vedlikehold av overflater og justering/tilpasning på flere dører.

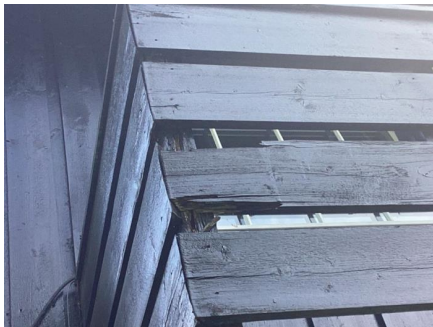
Balkong: Det er råteskader i rekkverk.

Råteskade på rekkverk på balkong.

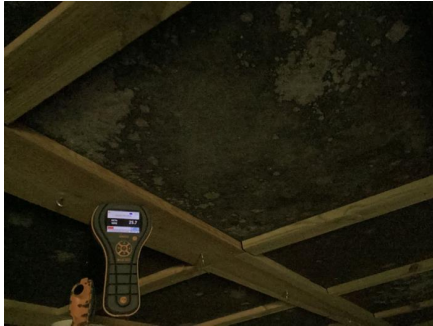
Det er høyt fuktinnhold i treverk i kjelleren, over 20 vektprosent. Fuktinnhold i treverk på over 20 vektprosent medfører fare for utvikling av sopp og råte.

Høyt fuktinnhold i treverk i kjelleren.

Det bør legges fuktsperre på bakken i hele krypkjeller.

Det bør iverksettes tiltak med ventilering/avfukting for å bedre de klimatiske forholdene i kryperommet slik at fuktinnholdet i treverk i kjelleren synker til godt under 20 vektprosent.

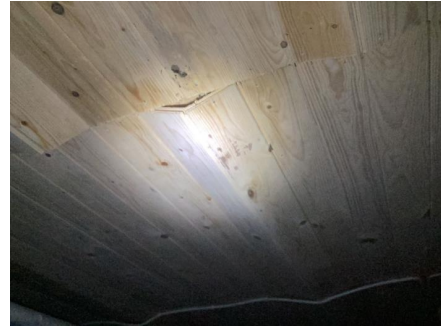
Kuving på trepanel i himling.

Fastmontering av trepanel som kuver.

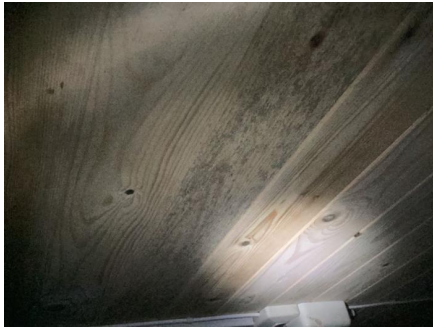
Muggsopp på trepanel i himling.

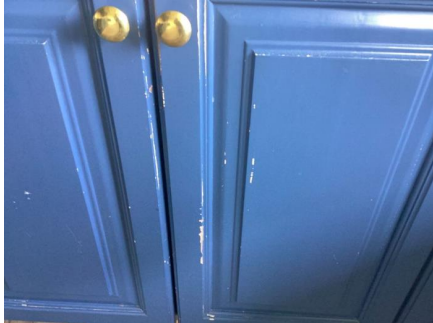
Eksempel på slitasje.

Det er ikke nødvendig med tiltak ut fra funksjon.

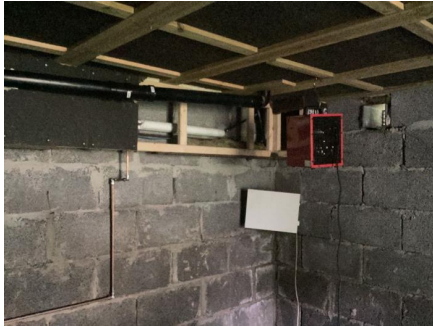
Vannrør under bad må tilsynelatende følges med på på vinterstid.

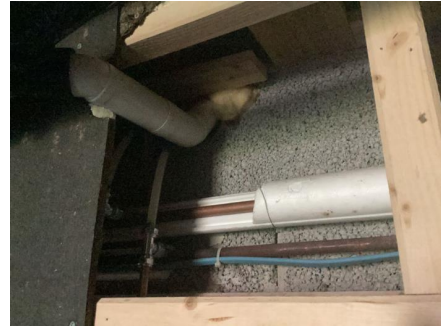
Innkassing av vannrør under ad er åpen.

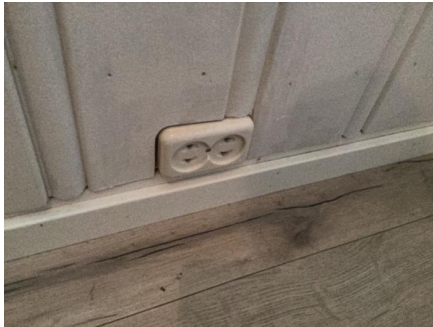
Stikkontakt for åpent anlegg ligger innfelt i brystningspanel.

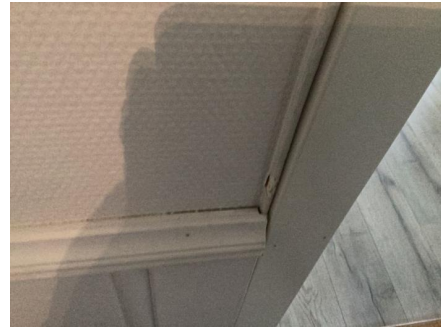
Kabel går inn bak brystningspanel.

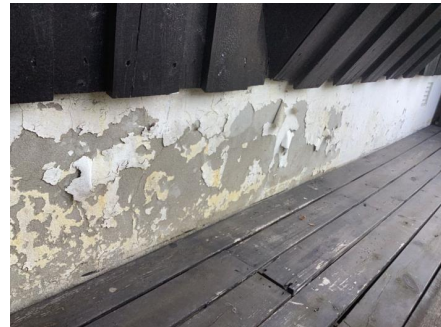
Det er stedvis svinnsprekker på overflater. Noen steder avskaling av maling. Skjevhet på grunnmur ved veranda.

Eksempel på avskaling av maling.

Vedlikehold av overflater og forsegling av riss/sprekker.
