# Lars Jordes veg 11 2318 HAMAR

## Tilstandsrapport Eierskifte

Boligtype: Leilighet i 4-mannsbolig

Byggeår: 1956

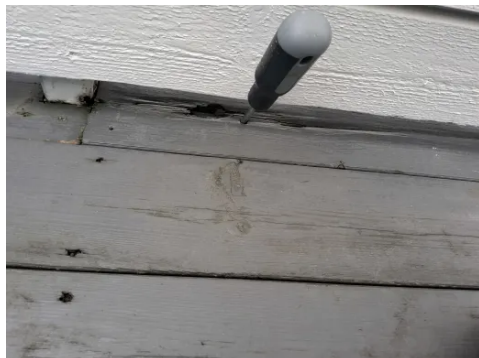
Råteskadet gulvbord.

Konstruksjonen har råteskader og behov for umiddelbare tiltak.

Råteskadet trevirke må skiftes.

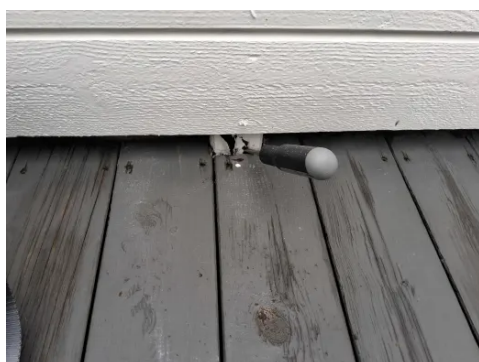
Råteskadet rekkverkstolpe.

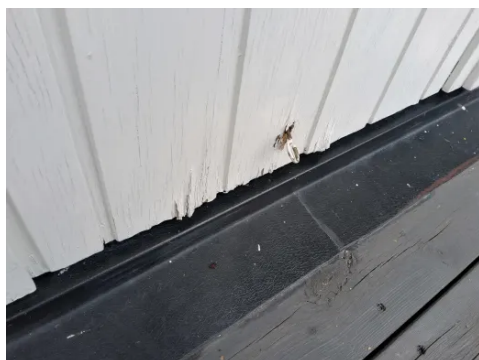
Det registreres svelleskader på balkongdøren.

Med tanke på oppnådd alder på enkelte vindu er punktering av glass i tiden som kommer påregnelig. Karmer på enkelte vinduer og balkongdør er værslitte og fuktpåvirket. Takvinduer defineres som en risikokonstruksjon da takvinduer erfaringsmessig har en høy skadefrekvens, det ble ikke observert synlige skader av større betydning på takvinduene, men basert på at vinduene har ukjent alder så anbefales det at takvinduene holdes under jevnlig ettersyn slik at tiltak kan iverksettes ved behov.

Overflatebehandlinger og utskifting av balkongdør på grunn av skade/slitasje bør påregnes. De bør vurderes å skifte ut vinduer fra 80-tallet ut fra et energioekonomisk synspunkt.

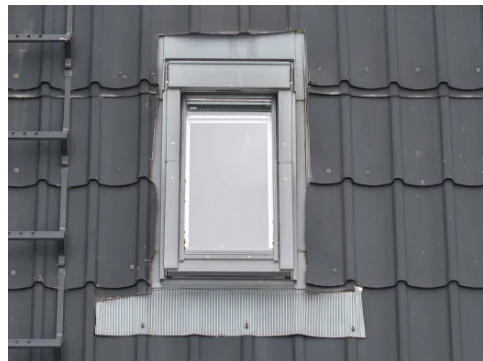
Det ble ikke registrert åpenbare avvik på takvindu.

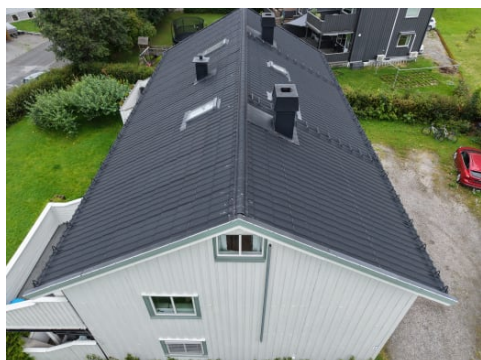
Boligen er oppført med saltak.

For eldre typer takkonstruksjoner er det ikke uvanlig at lufting av konstruksjonen mangler eller er begrenset. For å undersøke dette nærmere må det foretas kontroll av takkonstruksjonen også ved kald årstid/ vinter, da dette vil gi et bedre grunnlag for å avdekke forhold som tyder på om det er utilstrekkelig ventilert.

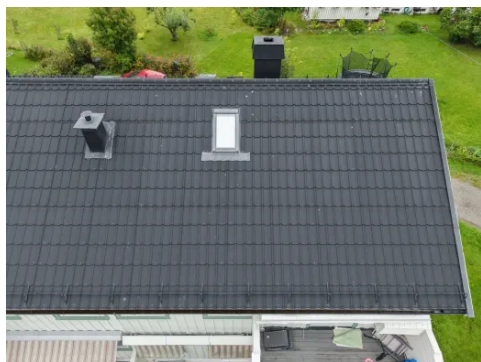
Det vurderes som sannsynlig at metallplater med underlagspapp og lekter har passert 25 år og tettheten i tiden som kommer er usikker.

Boligen er tekket med metallplater.

Basert på ovennevnte forhold anbefales jevnlig ettersyn slik at tiltak kan iverksettes ved behov.

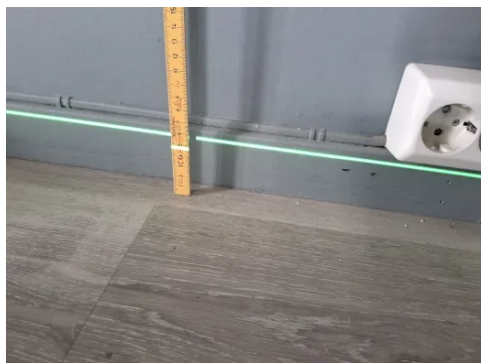
Etasjeskiller er kontrollert med nivelleringslaser.

Kontroll av etasjeskille utføres med nivelleringslaser. Det tas stikkprøver i to retninger i minst to rom per etasje der det lar seg gjøre. Det registreres skjevhet soverom og stue i loftsetasje, hvor forskjellen fra høyeste til laveste punkt er målt til 23 mm på soverom og 17 mm på stue. Målingene er foretatt i en eldre bygning og bør ses i den sammenheng. Ingen vesentlige avvik ble registrert i kontrollerte rom i andre etasje, målt lokalt avvik er <10mm og totalt avvik <15 mm pr. rom.

For å få tilstandsgrad 0 eller 1 må høydeforskjeller rettes opp. Det vil imidlertid sjelden være økonomisk rasjonelt som et enkeltstående tiltak i en bolig som dette. Dersom boligen en gang skal renoveres, kan man vurdere slike tiltak.

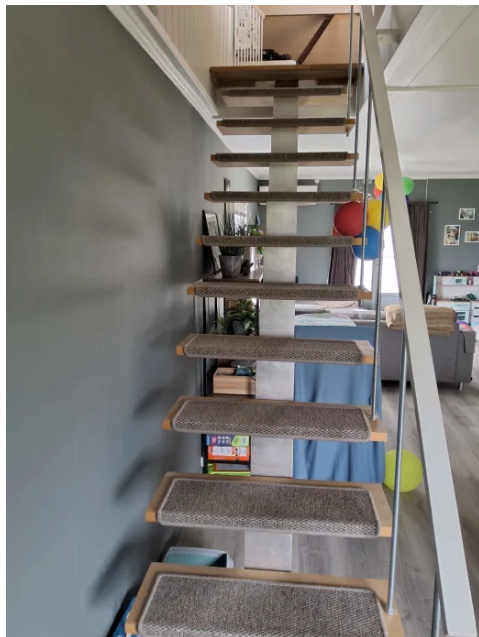
Åpninger i rekkverket, mellom trinn og mellom vegg og trinner over 10cm, og trappen har ikke håndløper på begge sider, forholdet utgjør en forhøyet sikkerhetsrisiko. Trappen har stedvis fri ganghøyde lavere enn 2,0 m.

Åpen trapp mellom etasjene.

Åpninger i rekkverk, mellom trinn og mot vegg bør reduseres slik at åpningene ikke overstiger 10cm, og det anbefales å etablere håndløper på veggen for bedre sikkerhet.

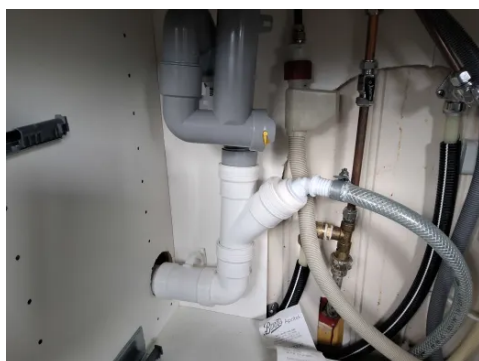
Leiligheten har avløpsrør av plast og støpejern.

Det er ikke påvist noen stakeluke i boenheten. Staking kan utføres via sluk eller andre installasjoner med avløp. Deler av avløpsanlegget er fra byggeåret, og har nådd en alder som tilsier at skader / lekkasjer kan oppstå. Det ble ikke registrert behov for tiltak, men med tanke på alder kan skader plutselig oppstå på avløpsrør av eldre årgang. Ved eventuelle oppgraderinger av våtrom/kjøkken vil det være hensiktsmessig å skifte avløpsrør.

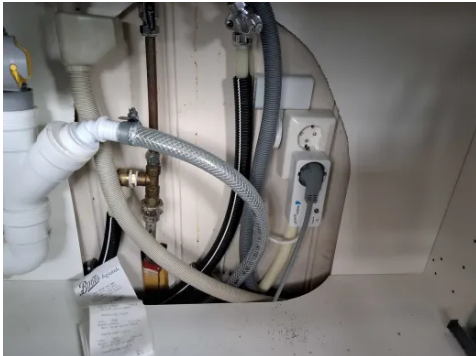
Leiligheten har vannrør av rør-i-rør og kobber.

Deler av vannrørene er fra byggeåret, og har nådd en alder som tilsier at skader / lekkasjer kan oppstå. Stoppekran er felles for flere boenheter. Det er ikke registrert egen stoppekran for boenheten.

Det anbefales at der etableres en egen stoppekran for leiligheten. Det ble ikke registrert behov for øvrige tiltak, men med tanke på alder kan skader plutselig oppstå på vannrør av eldre årgang. Ved eventuelle oppgraderinger av våtrom/kjøkken vil det være hensiktsmessig å skifte vannrør.

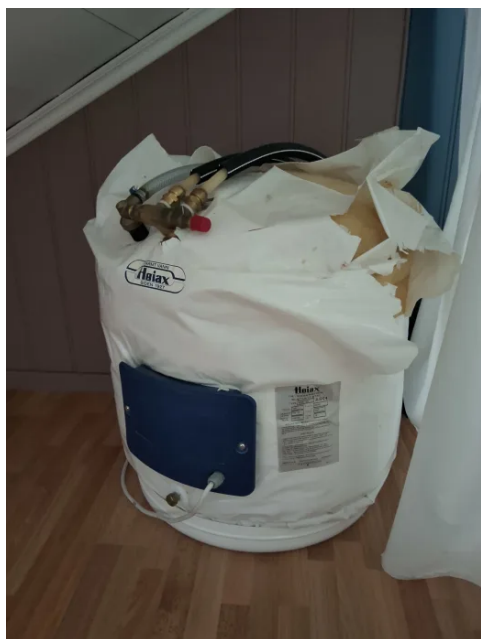
Varmtvannsbereder er koblet med plastrør.

Berederen er over 20 år og har derfor usikker restlevetid. Sensorkabel til automatisk vannstoppeventil er ikke koblet til. Varmtvannsberederen er tilkoblet med plastrør, direkte tilkobling med plastrør anses som en mindre gunstig løsning, da plastrør over tid kan bli svekket av varme og dermed medføre økt risiko for lekkasjer.

En utskifting av bereder som følge av oppnådd alder (over 20 år) er påregnelig og det anbefales at det blir etablert en forskriftsmessig tilkobling med egnede rør. Tilkobling av sensorledning anbefales.

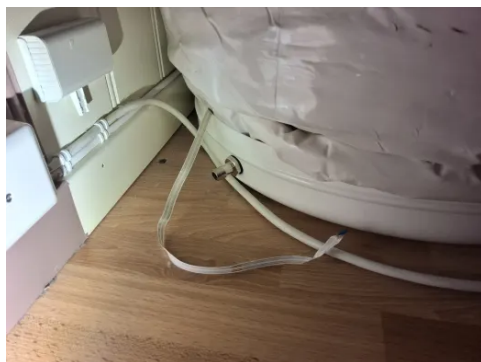
Sensorkabel er ikke koblet til.

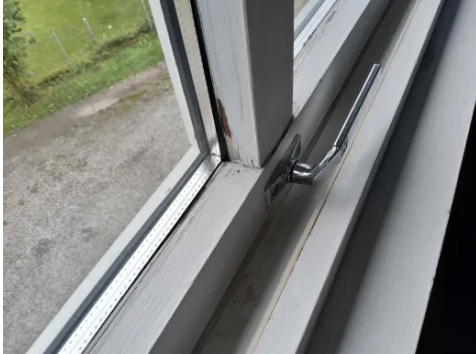
Det registreres tegn til kondens på innsiden av vinduer (krakelert maling).

Symptomer etter kondens er registrert på enkelte vinduer, noe som tyder på at ventilasjonen ikke er tilstrekkelig. Utilstrekkelig ventilasjon kan medføre økt fuktbelastning og redusert luftkvalitet.

Ventilering ved åpning av vinduer bør påregnes og videre tiltak bør iverksettes ved behov.

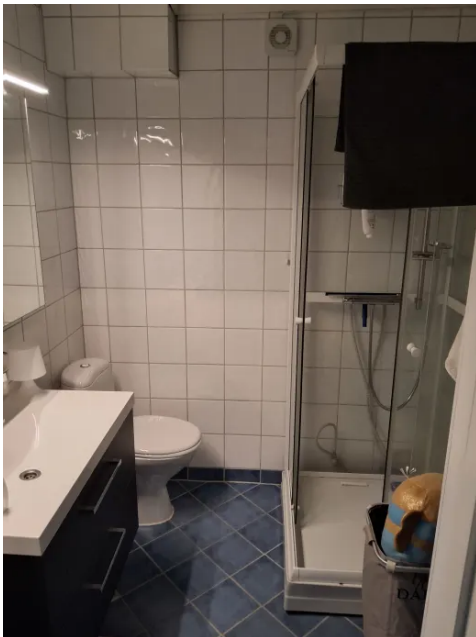
Gulvet har fall til sluk, men dette er mindre enn referansenivået.

Rørgjennomføringer i gulv uten mansjetter.

Selv om det er gjort oppgraderinger på våtrommet, er sluket ikke skiftet. Erfaringsmessig er dette en løsning som medfører økt fare for lekkasje/utettheter rundt sluket. TG2 er valgt for å belyse risiko, selv om synlige skader ikke er observert. Overgang mellom sluk og membran er uoversiktlig. Det kan derfor ikke verifiseres at utførelsen er korrekt, eller at lekkagesikkerheten er ivarettatt. Rørføringer gjennom gulv har ikke synlig membran / mansjetter over gulvet. Tettesjikt og slukøsning har nådd en alder som gjør tettheten usikker i tiden som kommer.

Det anbefales å etablere en fuktsensor ved dør tilknyttet automatisk vannstopper, slik at vanntilførsel blir stengt ved en eventuell lekkasje fra utstyr på rommet. Og det anbefales å fortsatt benytte et dusjkabinett for å unngå fuktbelastning fra fritt vann på gulv og vegger.

Med bakgrunn i alder og og registrerte avvik står våtrommet foran en utbedring/utskiftning. Det anbefales å fortsatt benytte et dusjkabinett for å unngå ytterligere fuktbelastning fra fritt vann på gulv og vegger i påvente av en oppgradering av rommet.

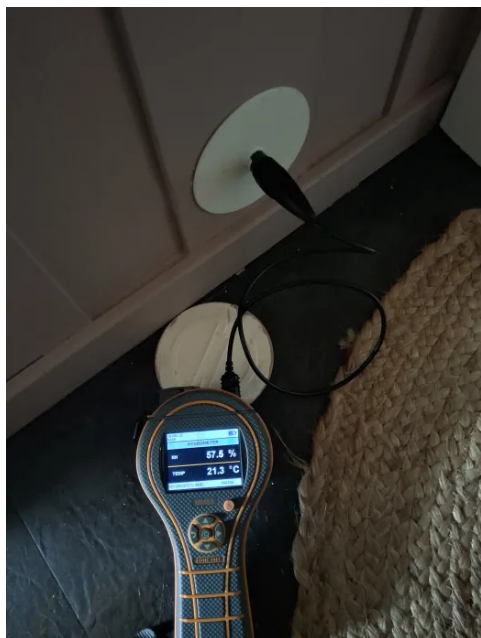
Bilde fra fuktmåling i veggkonstruksjon tilstøtende våtrom.

Det er benyttet hull fra tidligere utført hulltaking i nedre del av vegg i entré. Undersøkelsen viser ingen tegn til skader eller fukt i konstruksjonen. Relativ fuktighet ble målt til 57,5 prosent, ved 21,3 celsius.

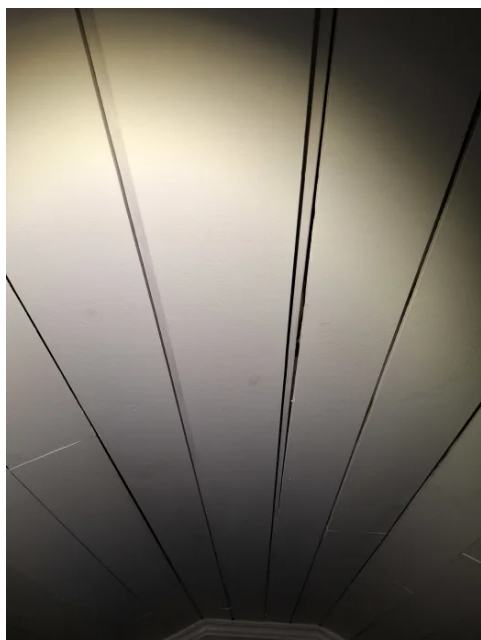
Gliper i panelbord i himling på loftsetasje.

Basert på alder så vurderes det at overflatene er funksjonelle med varierende alders- og bruksslitasje. TG2 settes med bakgrunn i at det registreres gliper i panelbord i himling på loftsetasjen, eksakt årsak er ikke kjent. Forholdet bør holdes under oppsikt for å kartlegge om det er utvikling eller stabilt.
