# Tilstandsrapport

Enebolig

Myrullveien 1, 1940 BJØRKELANGEN

Rapportdato: 24.09.2025

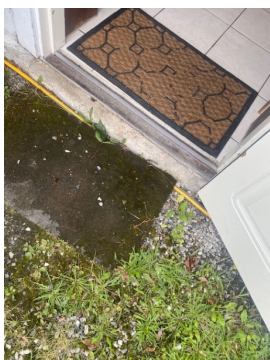
Ny hovedytterdør 2022, terrassedør fra 84, er værslitt og trenger vedlikehold. Dør i underetg er fra 2006 men er mangelfullt montert.

- Det er påvist avvik rundt innsettsdetaljer.
- Det er påvist utetthet/åpning mellom dørblad og dørkarm. Dvs. at kaldtrekk kan oppstå.
- Karmene i dører er værslitte utvendig og det er sprekker i trevirket.

Terrassedør i 1 etg bærer preg av alder og trenger vedlikehold

Dør i underetg må utbedres med beslag og bedre tetting under dør

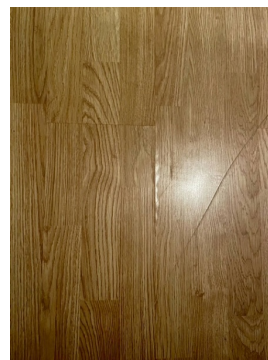
Skader på overflater gjelder knuste fliser i underetg og riper på gulv soverom 1 etg og innredet rom underteg samt oppsvulming i laminat/parkett skjøt

Svelling i skjøt gulv 1 etg

Overflater gulv anbefales utbedret med å bytte ut flis og laminatstaver evt usynliggjøre riper med rep.sett beregnet for parkett og laminat

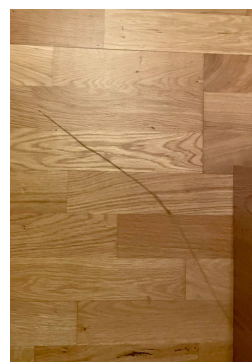
Ripe på parkettgulv

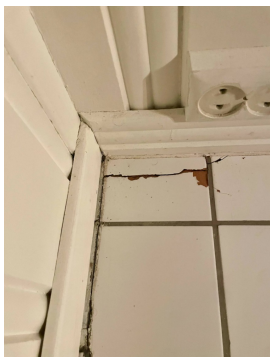
Knust flis på gulv i kjeller

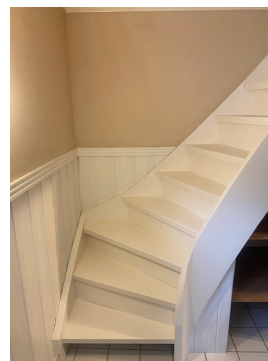
Må montere rekkverk. Uten å ha noe å holde seg i øker risikoen for fall og skader

Trappen mangler rekkverk i sin helhet

- Rekkverk må monteres for å lukke avviket.

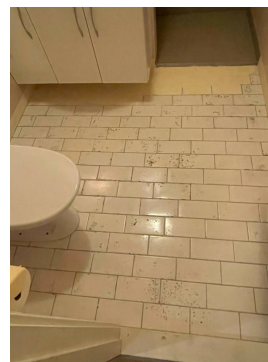
TG3 kommer opp på grunn av alder og ingen dokumentasjon. Ved undersøkelse av tilstøtende konstruksjoner kunne man imidlertid ikke under befaringen registrere fukt i konstruksjonen.

Våtrommet er av en alder som tilsier rehabilitering fra og med grunnarbeider og nytt røropplegg i nær fremtid. Eier har nylig montert vinylfliser oppå opprinnelig flisgulv

Fliser på gulvet under vinylfliser

- Våtrommet har behov for omfattende oppgraderinger. For å sikre en løsning som oppfyller gjeldende krav, bør tettesjikt, sluk og røropplegg oppgraderes og dokumenteres.
- Manglende oppgradering av våtrommet medfører høy risiko for at konstruksjonene ikke vil tåle vanlig bruk av vann eller lekkasjer. Dette kan føre til fuktskader på tilstøtende konstruksjoner.

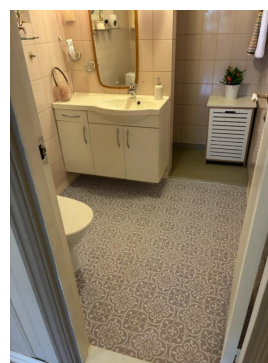
Nylig monterte vinylfliser

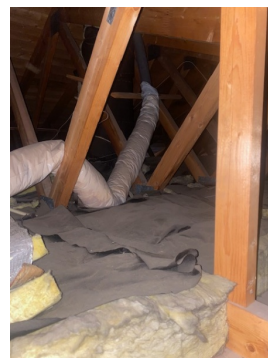
Merkelig fallretning på rør

- Anlegget bør sjekkes av fagperson.

Dette bør undersøkes nærmere av en rørlegger da dette ikke er mitt ekspertiseområde.

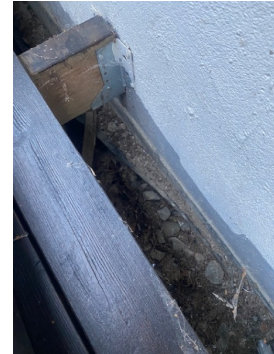
- Det mangler, eller på grunn av alder er det sannsynlig at det mangler, utvendig fuktsikring av grunnmuren ved kjeller/underetasje.

Det er ikke montert kantlist på grunnmursplasten. I tillegg ligger gr.mursplast stedvis under dagen

- Fuktsikring av muren må etableres inkl. klemlist.

Grunnmursplasten må utbedres med evnt å skjøte på det som er under dagen og klemlist må etableres og monteres fagmessig smat at denne skal ligge over bakkenivå.

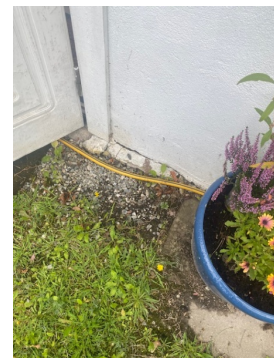
Kjellermur fra byggeår og det antas 20 cm Leca eller lignende lettklinkerblokker. Det er påvist noe sprekkeformasjoner i overflatepuss, men dette antas å være normale svinnsprekker

- Det er påvist sprekker i murte/pussede fasader.

Murt skråkant fra såle og til mur løsnet

- Påviste skader må utbedres.
