# Suldalsvegen 10

## 4230 SAND

### Tilstandsrapport

### Eierskifte

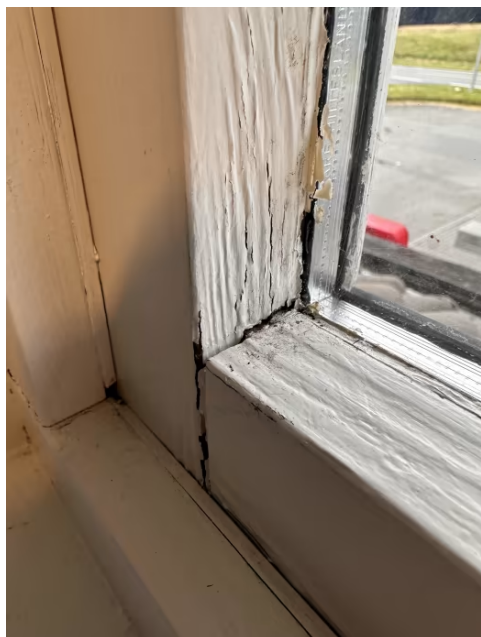
## 6.1 Vinduer og dører

(isolerglass over 30år) og det vil være risiko for at vindusglass punkterer.

Det registreres råteskader i karmen.

Utskifting av vinduer med skade må påregnes.

10 000 - 50 000

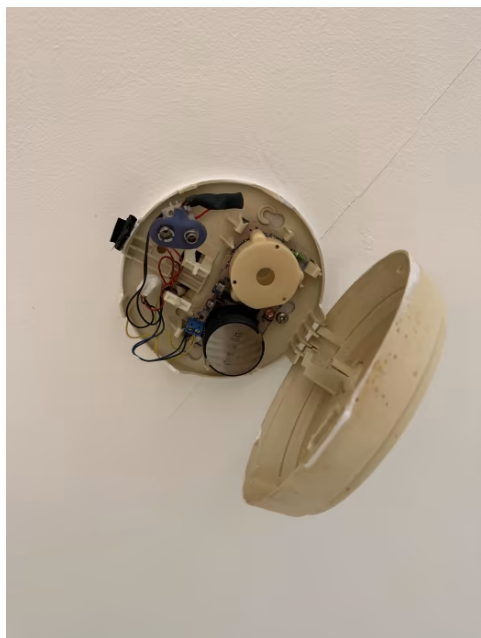
## 6.4 Lovlighet

Det er ikke etabler bod i kjeller, som viser på tegninger. Disse skal bli bygget før salg i følge eier.

Manglende brannslukkerutstyr

Mangler håndslukker, blir montert før salg i følge eier.

Røykvakarsler over 10 år. Blir byttet før salg i følge eier.
